DN 569/018

GEOMEHANSKO POROČILO št. 569-1

o pregledu terena in predlogu sanacije

OBJEKT: » Plaz na lokalni cesti v naselju Pertoča »

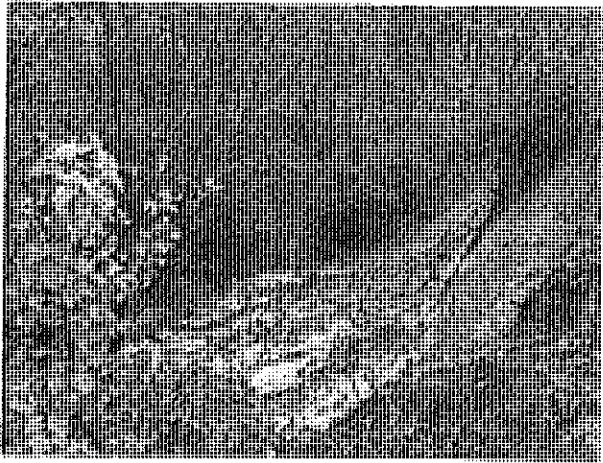
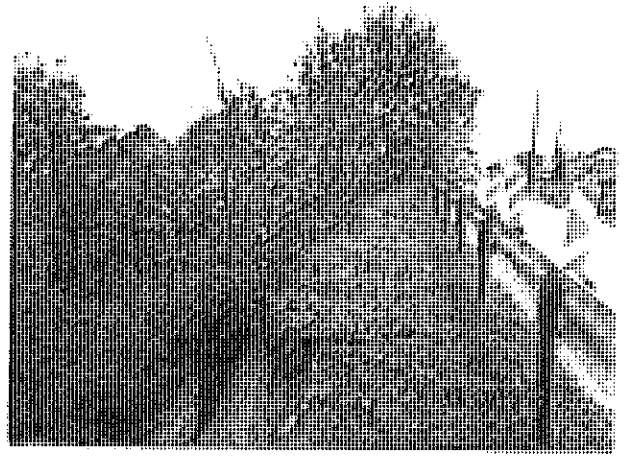
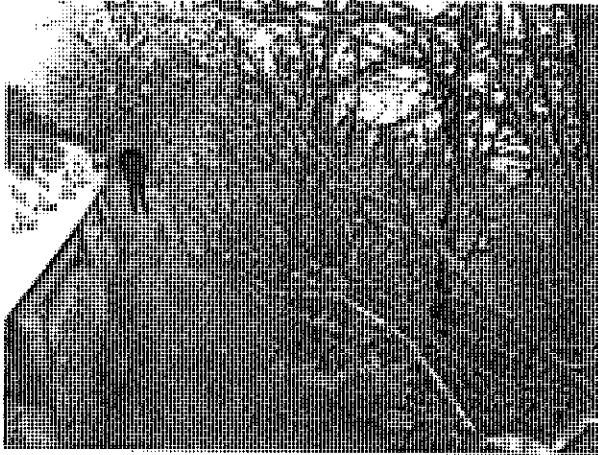
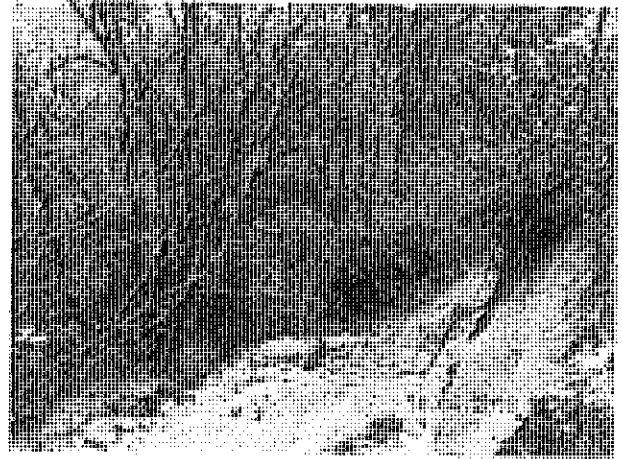
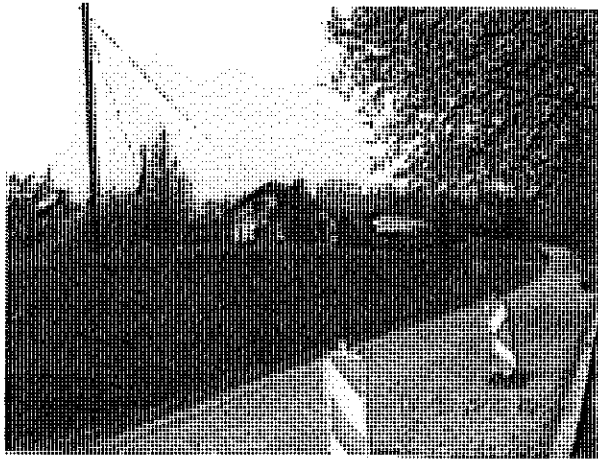
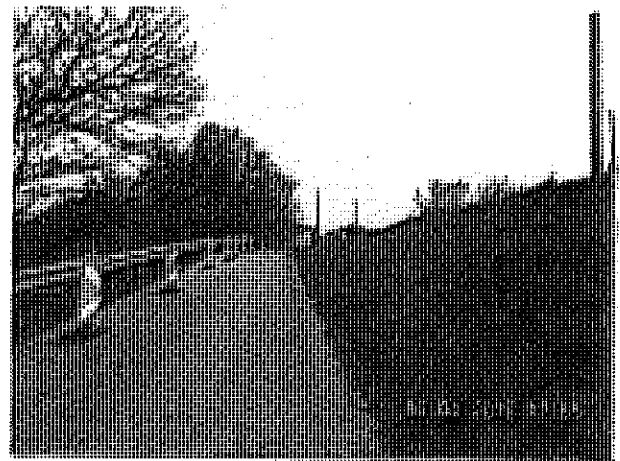
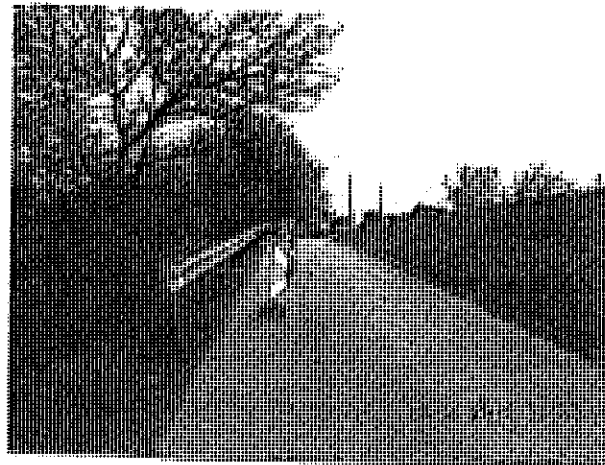
Priloge: Fotodokumentacija

Lokalna cesta poteka skozi naselje Pertoča. Na omenjeni kritični lokaciji je v smeri proti naselju Ropoča, na levi strani ceste zelo strma in visoka brežina, katera se strmo spušča v globel pod cesto v globini cca.30m. Brežina je sicer porasla z vegetacijo in drevjem, vendar je na kritični lokaciji, verjetno zaradi dolgotrajnega izpiranja in močenja brežine od dežja in meteorne vode, prišlo do zdrsa večjega dela brežine z drevjem vred. Brežina s poraslim drevjem se je odlomila in zdrsnila na dno globeli pod cesto.

Teren na omenjeni lokaciji sestavljajo sloji pretežno meljno peščeno glinastih zemljin (CL-ML), vmes pa se pojavljajo tudi sloji peščenih meljev in peskov (MI-SU), kateri so nekohezivni in nestabilni, še posebej če je prisotna meteorna voda. Kakšnih podtalnih izvirov vode ob pregledu nismo zaznali, menimo da je do zdrsa prišlo v glavnem zaradi dolgotrajnega izlivanja meteorne vode iz cestišča, navzdol po brežini. Odsek na katerem se je brežina odlomila in zdrsela je v dolžini cca.15-20m. Sanacija brežine bi bila potrebna v enaki dolžini.

Začasna sanacija brežine bi se lahko izvedla z zabijanjem lesenih kolov ali zagatnic v brežino, do kote kompaktnih in raščenihi temeljnih tal. Trajna sanacija brežine pa bi se lahko izvedla s kamnito zložbo ali opornim zidom, vendar je zaradi velike višine brežine ta varianta vprašljiva, saj bi po naši vizuelni oceni to bil prevelik finančni vložek za potrebno sanacijo. Najbolj smiselna in finančno sprejemljiva rešitev nastalega problema plazu se nam zdi premaknitev trase ceste v smeri proti desnemu robu – blagi brežini na desni strani ceste. K sreči nam lokacija plazu omogoča to enostavno rešitev, prav tako je teren na desnem robu pod blagim naklonom in dovolj širok, da nam omogoča prestavitev tega kritičnega odseka ceste za najmanj 5-10m v smeri desno od osi. S tako izvedbo sanacije ceste bi se ognili zelo visokim stroškom, prav tako pa bi dejansko izbrali boljšo in dolgoročno gledano, trajnejšo izvedbo sanacije plazu na kritičnem odseku ceste. Ob izvedbi druge variante sanacije pa je prav tako potrebno zaščititi levo brežino pred morebitnim nadaljnim zdrsom in izpiranjem zemljine z meteorno vodo.
