Naročnik: **OBČINA MIRNA**
Glavna cesta 28
8233 MIRNA

POROČILO

o opravljenem pregledu nosilnega sistema proizvodne hale »Bartog« v Mirni s strokovnim mnenjem o primernosti tega za načrtovano rekonstrukcijo in smernicami za sanacijo

GRADBENI INŠTITUT²
ZRMK d.o.o.
Ljubljana, Dimičeva 12

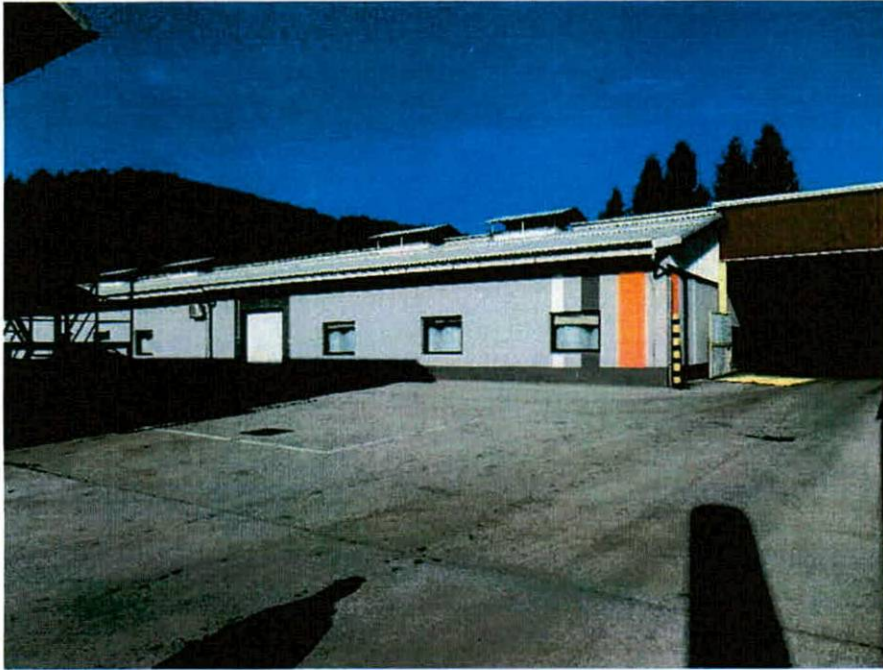
1. Južna fasada
objekta »Vrtec Mirna«

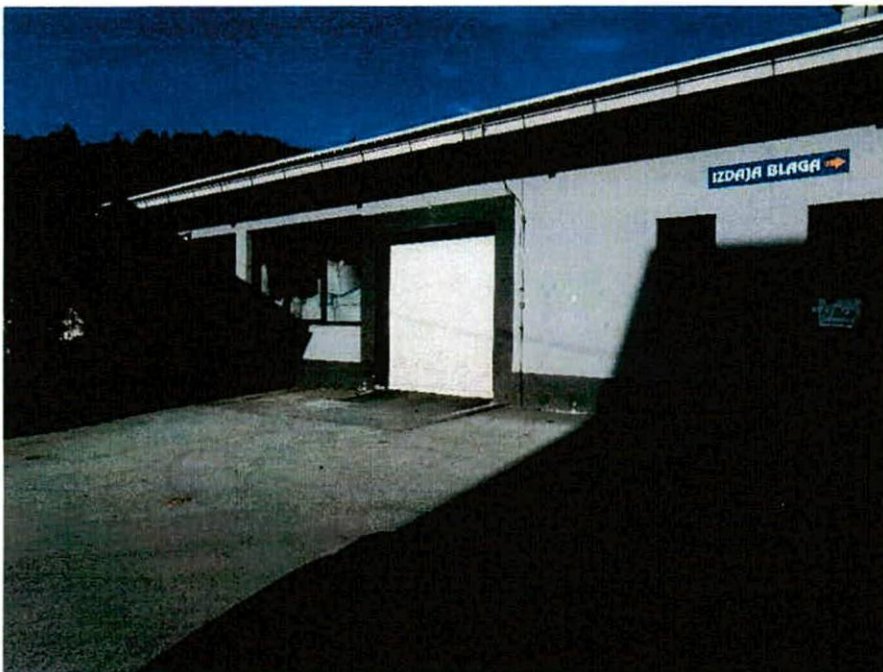
2. Zahodni del južne
fasade

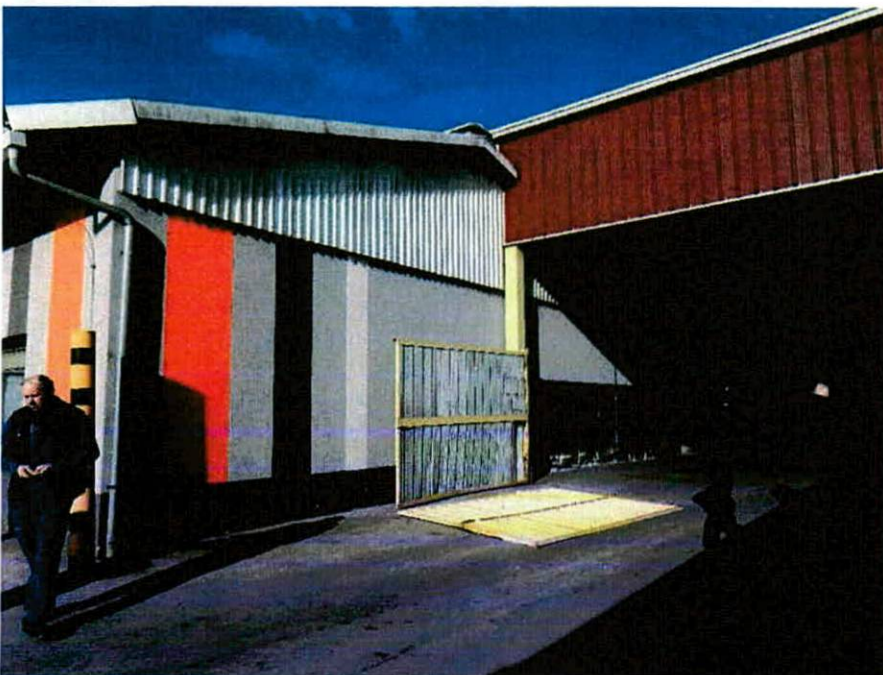
3. JV vokal objekta

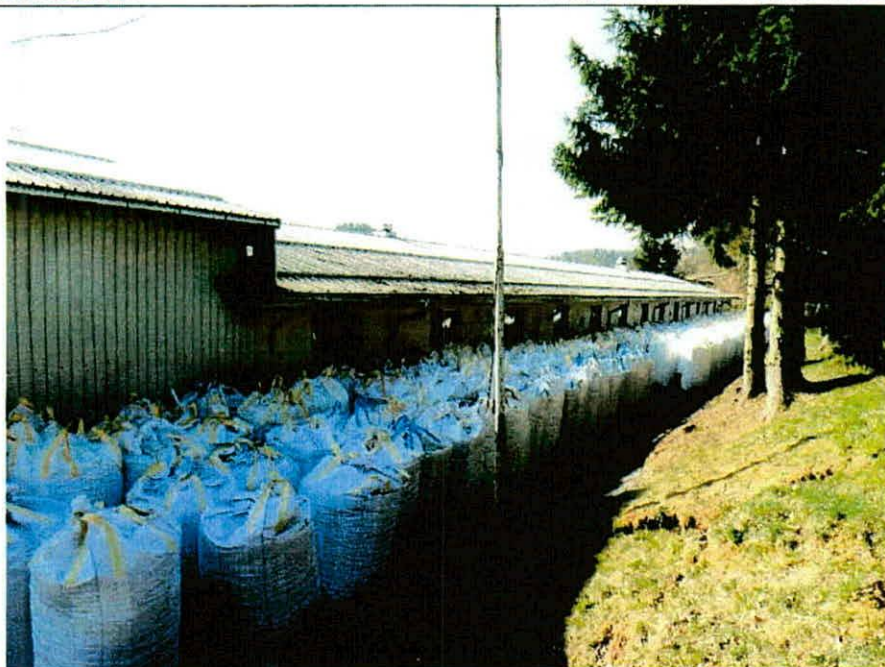
4. Severna fasada objekta

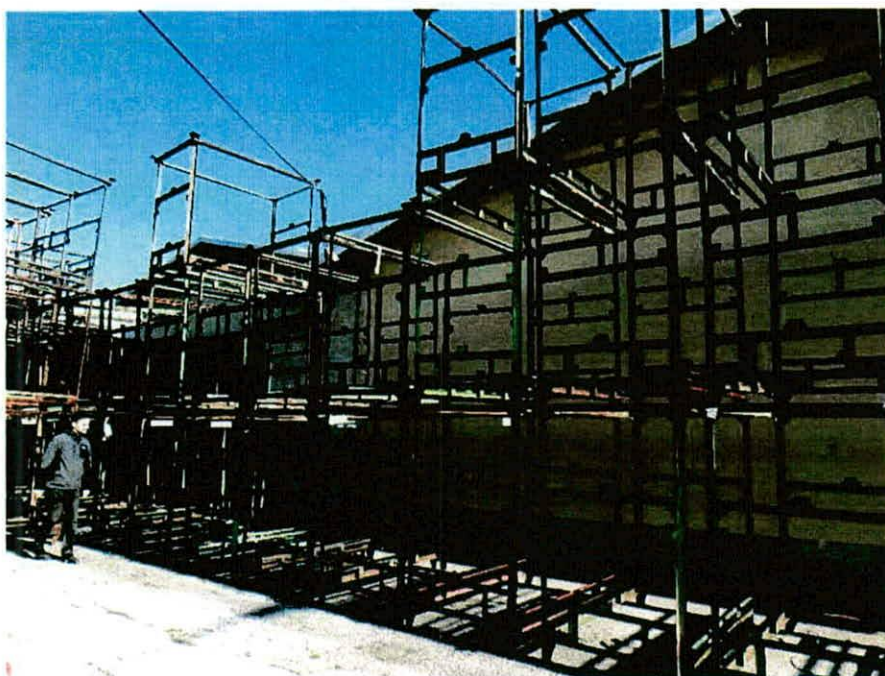
5. Zahodna fasada objekta

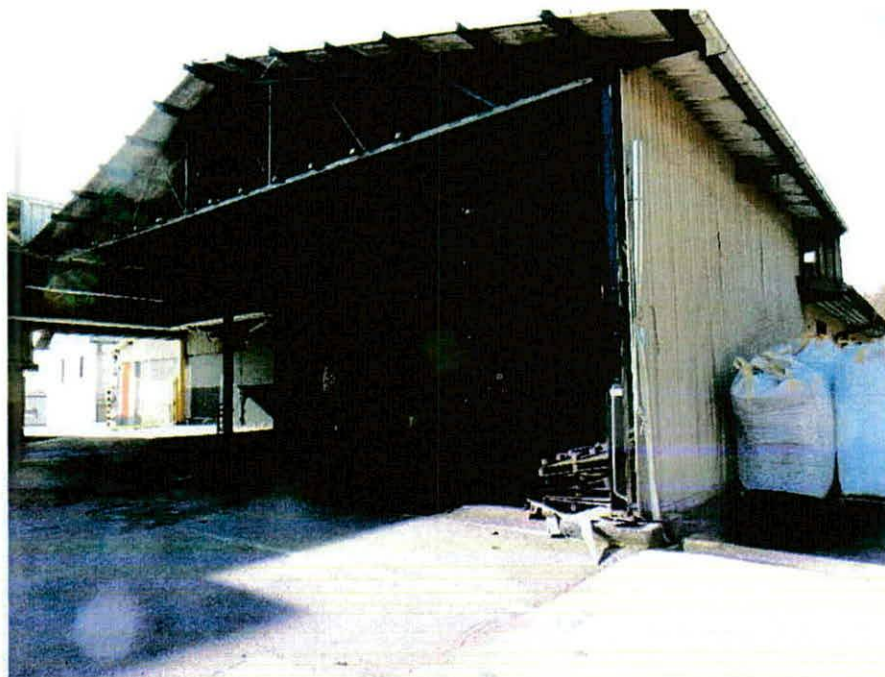
V območju SV vogala je bil tu v začetku 20-tega stoletja v jeklu dograjen večji nadstrešek, ki se v sklopu načrtovane rekonstrukcije ruši. Zato ga v nadaljevanju ne obravnavamo (slika št. 6).

6. Novejši nadstrešek v SV vogalu objekta se v sklopu rekonstrukcije ruši

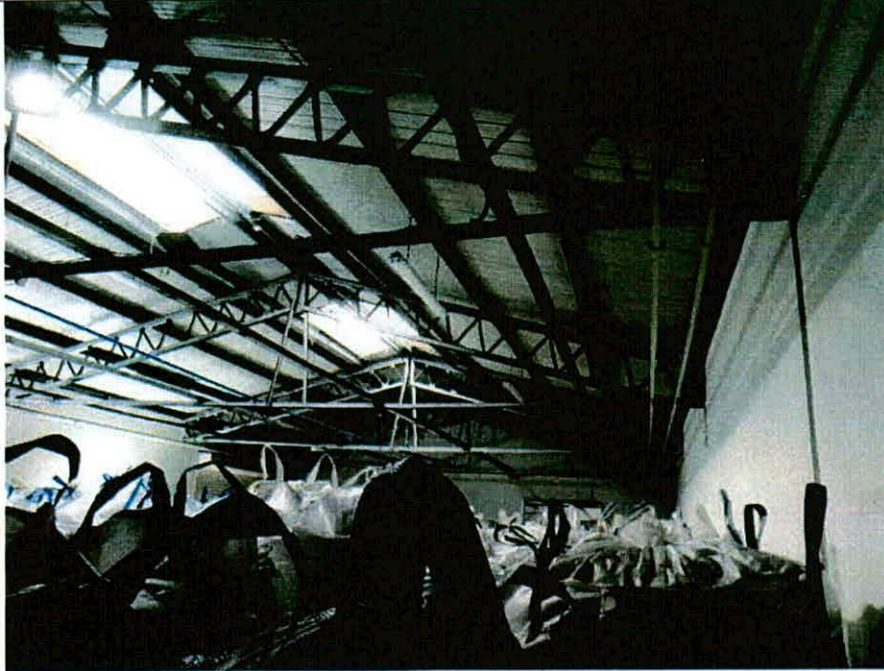
Kot je razvidno tudi iz slik št. 7, 8 in 9 osnovno nosilno konstrukcijo predstavljajo »tročlenski« palični nosilci, varjeni iz škatlastih jeklenih elementov, ki tu tečejo v medsebojni razdalji 4 m. Ti so v dobrem stanju brez vidnih korozijskih poškodb ali kakršnihkoli deformacij ali povosov. Nobenih pomikov ni nikjer vidnih niti v območju ležišč paličja na zgornjih horizontalnih AB vezeh.

7. Vidna nosilna konstrukcija ostrešja južne ladje kompleksa je v dobrem stanju

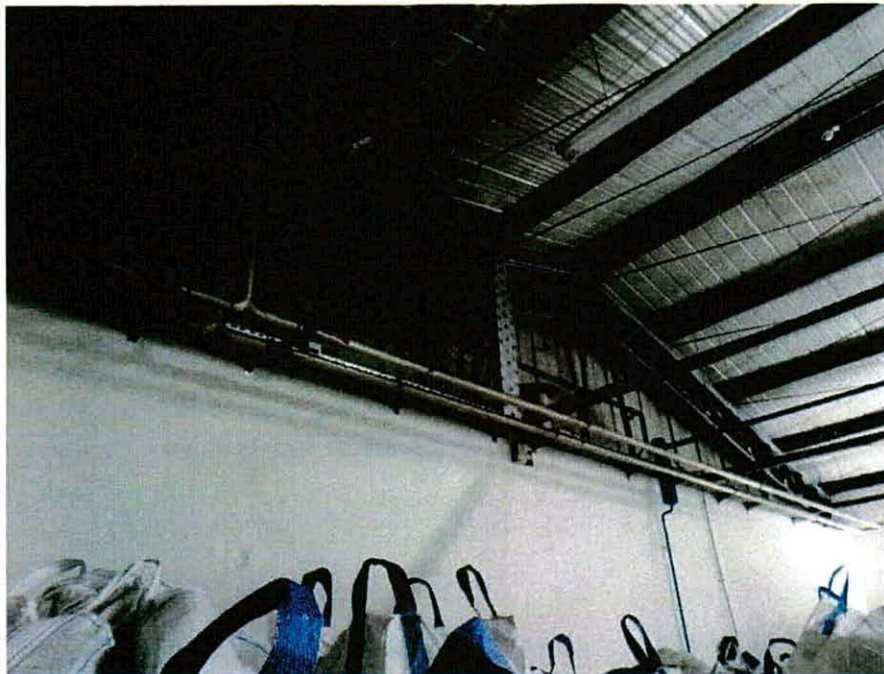
8. Krajni primarni strešni nosilec ob vzhodnem zatrepnem zidu južne ladje

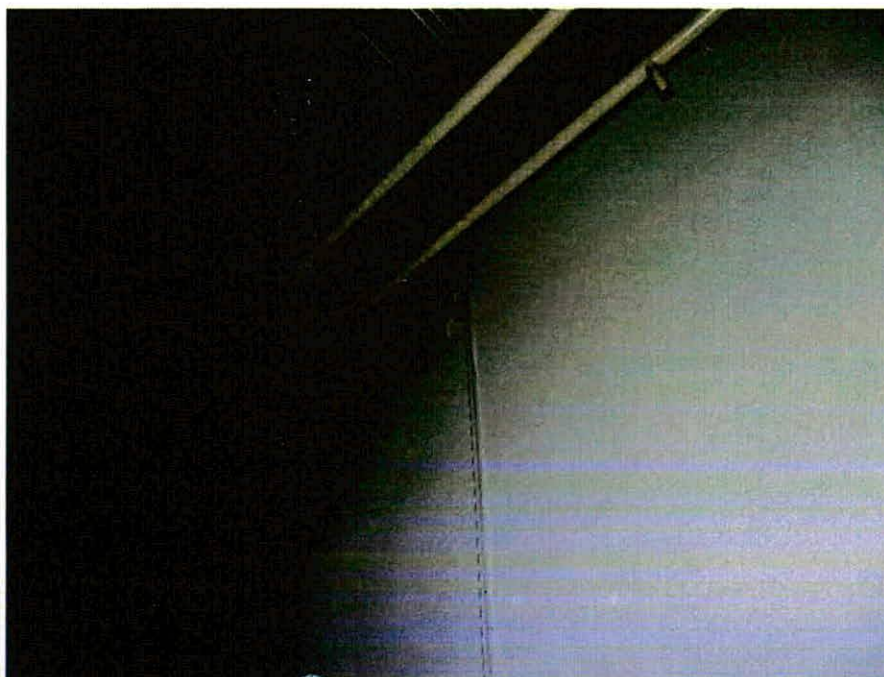
9. Pod ležiščem primarnega strešnega nosilca je izvedena AB horizontalna zidna vez

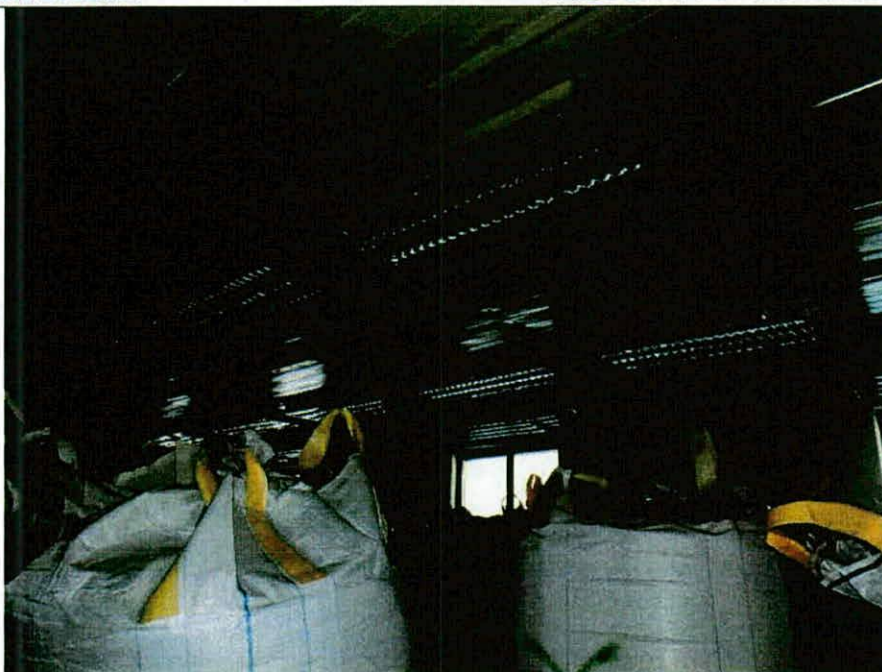
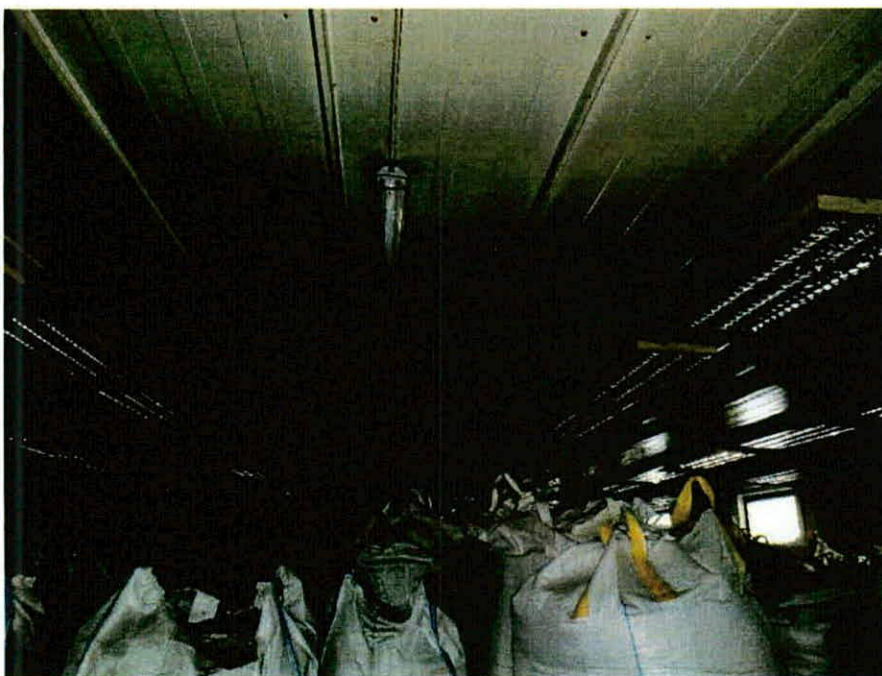
V severni in osrednji ladji sta stropna plafona obložena z lažjo pločevinasto oblogo in skupaj z razsvetljavo in toplotno izolacijskim ovojem očitno obešena na konstrukcijo ostrešja (slike št. 10, 11, 12). Zato smo stanje in zasnovo nosilnih elementov lahko pregledali le v južni ladji.

10. V območju
severne ladje je plafon
obložen

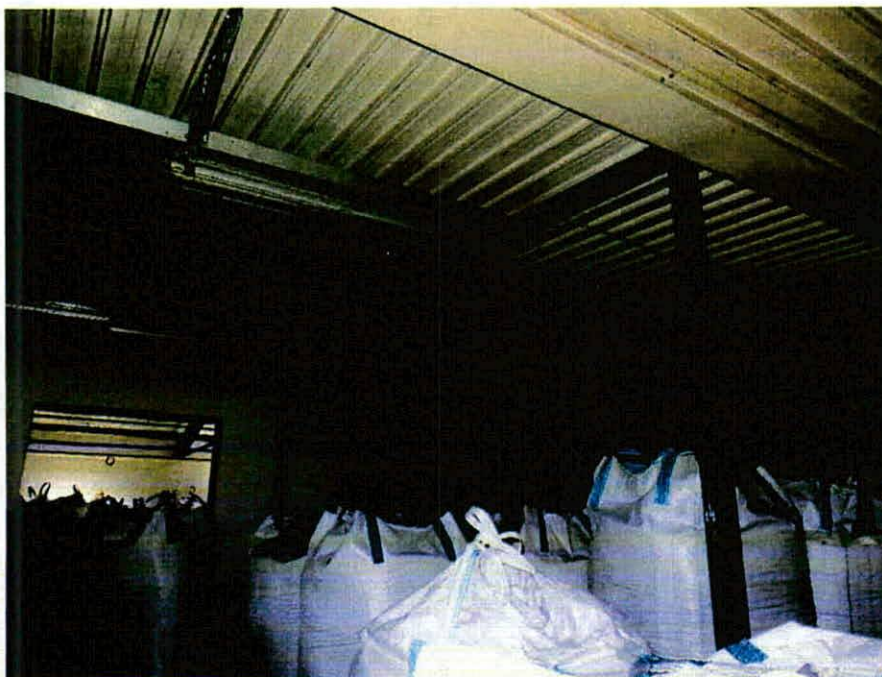
12. Sekundarna
plafonska konstrukcija
osrednje ladje

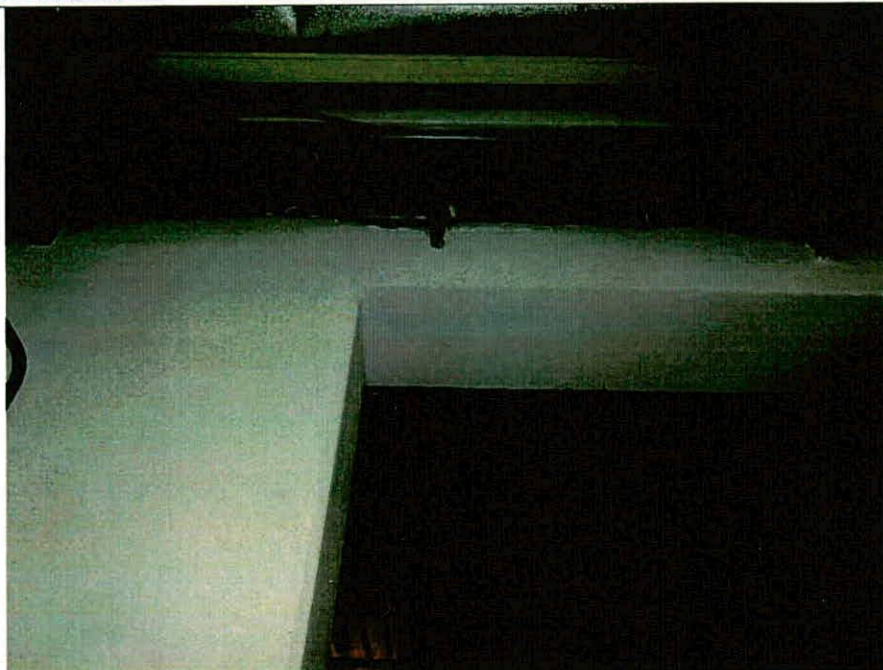
Na mestih dveh naknadno izvedenih prehodov med ladjami v vzhodnem delu objekta sta izvedeni tudi dve premostilni ojačitveni konstrukciji – AB okvirja. Preiskava s profometrom tu pokaže prisotnost navpične armature tudi v stebrih, ki ustreza po oceni $2 \times 2 \text{ } \varnothing 12 \text{ mm}$ in le manjše število stremen ca $\varnothing 6 \text{ mm}/35 \text{ cm}$. Je pa najverjetneje prešibko armirana prekladna konstrukcija prehoda med severno in osrednjo ladjo, zato tu v območju največjih momentov nastaja značilna horizontalna razpoka (slika št. 13).

13. Po videzu je značilna horizontalna razpoka pod najverjetneje naknadno izvedenem prekladnem nosilcu posledica pod dimenzioniranosti

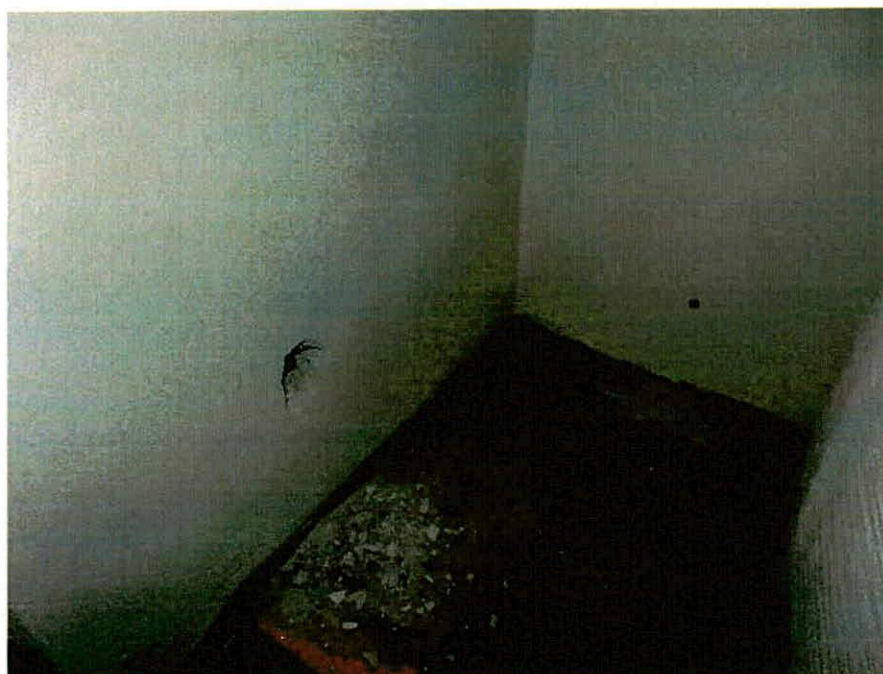
Pri tem smo pri sondi Z1 (na vzhodni fasadi severne ladje) ugotavljali, da je zidovje grajeno z zidaki iz plino betona $t = 0,3$ m in to z ustreznim trdnim lepilom. Pri izvedbi sondažnih izvrtin na lokacijah, ki so v priloženi tlorisni skici prikazane z Z2, Z3 in Z4, pa smo ugotavljali gradnjo z modularnimi betonskimi bloki $t = 0,3$ m, zidanimi s trdno apneno cementno malto trdnostnega razreda MM 5 MPa (sliki št. 14 in 15).

14. Sondi S4 in S5 izkazujeta zid grajen iz betonskih modularnih blokov v $t = 0.3\text{m}$

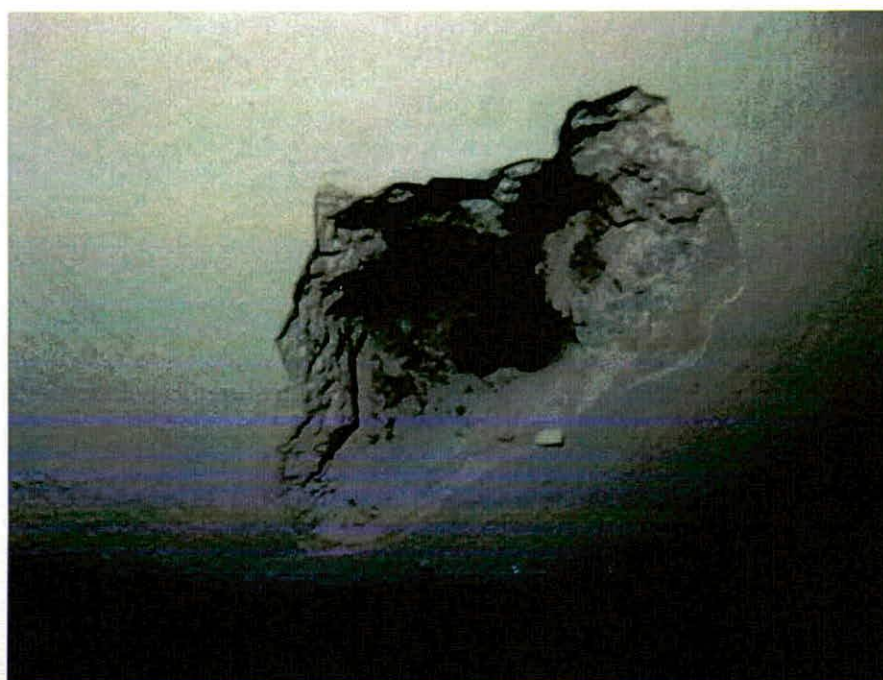
15. Sonda S4 izkazuje zid grajen iz betonskih modularnih blokov v $t = 0.3\text{m}$
