**27. SEJA OBČINSKEGA SVETA OBČINE SLOVENSKE KONJICE,
dne 28. 9. 2017**

Projekt: **POROČILO**
o pregledu nosilnega sistema plavalnega in kompenzacijskega bazena v sklopu kopališča v Slovenskih Konjicah s strokovnim mnenjem o stanju le-tega, idejnimi smernicami za sanacijo in končno presojo o umestnosti pristopa k celoviti prenovi kompleksa

Center: **CENTER ZA MATERIALE IN KONSTRUKCIJE**

GRADBENI INŠTITUT²
ZRMK d.o.o.

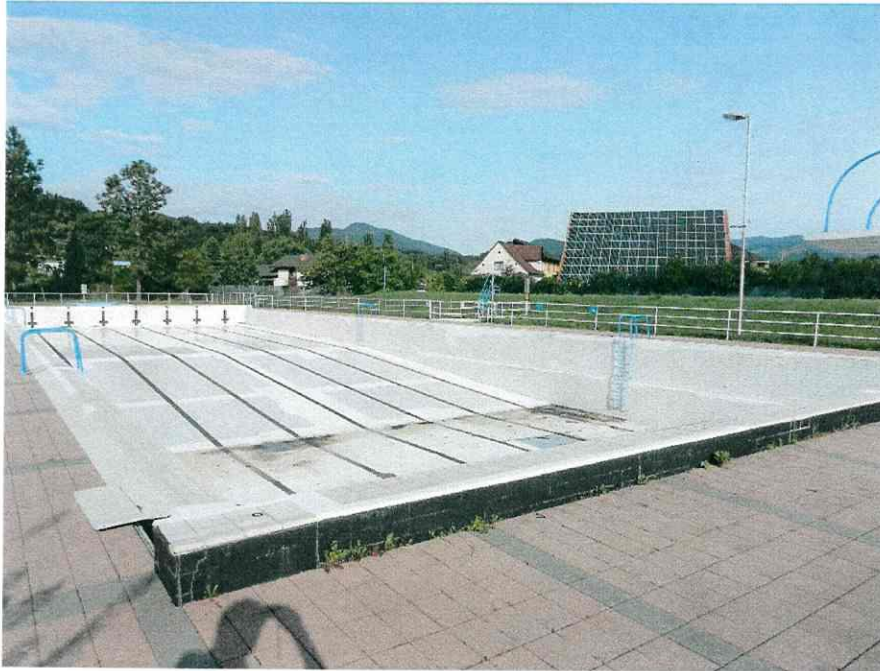
1. Pogled na školjko bazena v Slovenskih Konjicah od vzhoda proti zahodu

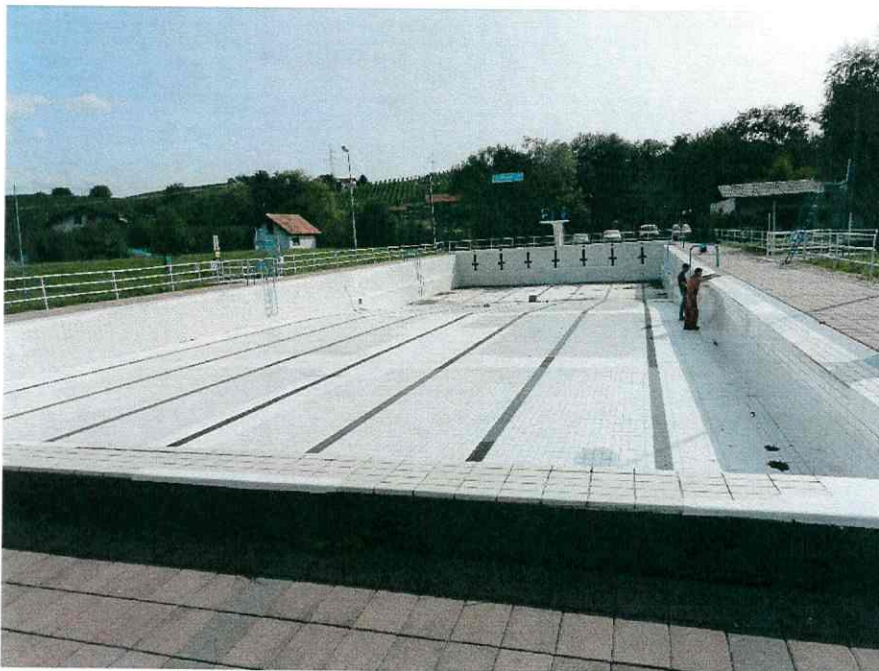
2. Pogled na bazen od zahoda proti vzhodu

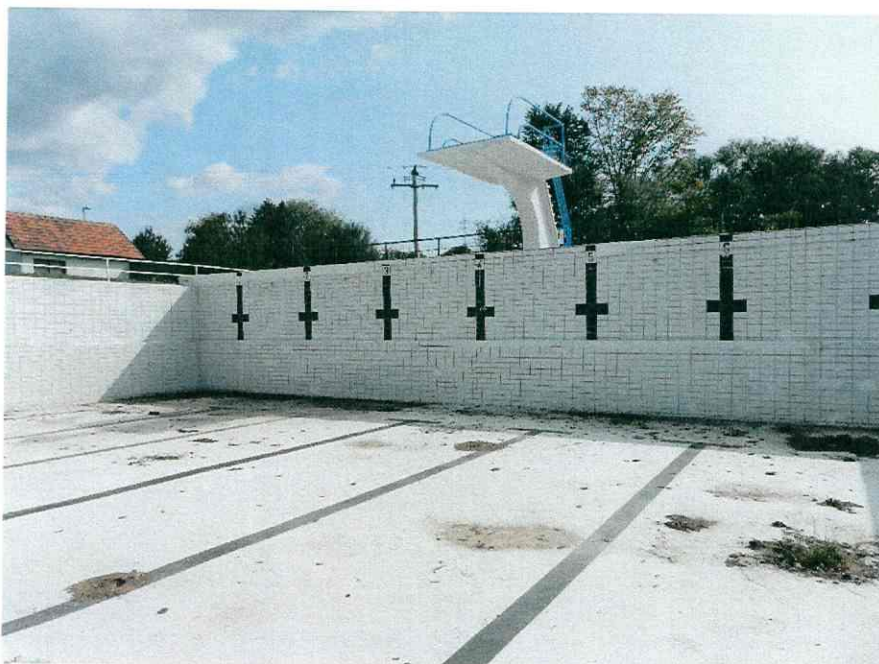
Najmočnejše poškodbe obloge so vidne predvsem v območju okoli prelivnega kanala in v območju zoba, kjer so stene bazena proti dnu razširjene. Kritičen pa je tudi stik stene z dnom bazena (slike 3, 7, 9).

Predvsem v pogledu varnosti je neustrezna tudi previsoka in slabo varovana AB konstrukcija skakalnice v vzhodnem delu bazena.

3. Najgloblji vzhodni del z nad betoniranim dnom in neustrezno zasnovano skakalnico

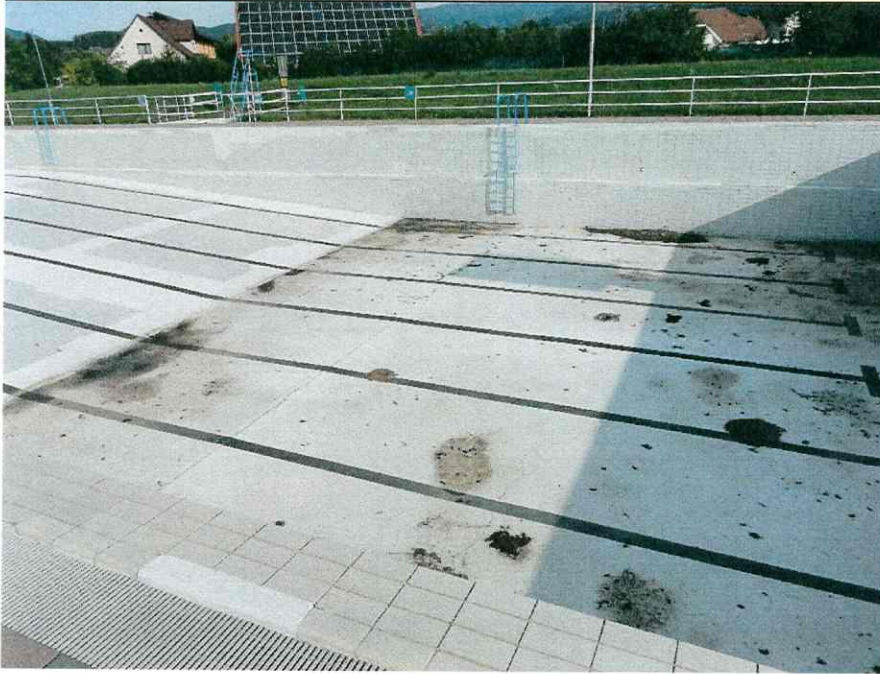
4. V območju stika globljega dela bazena z osrednjo položno klančino je dno izraziteje zalomljeno in počeno

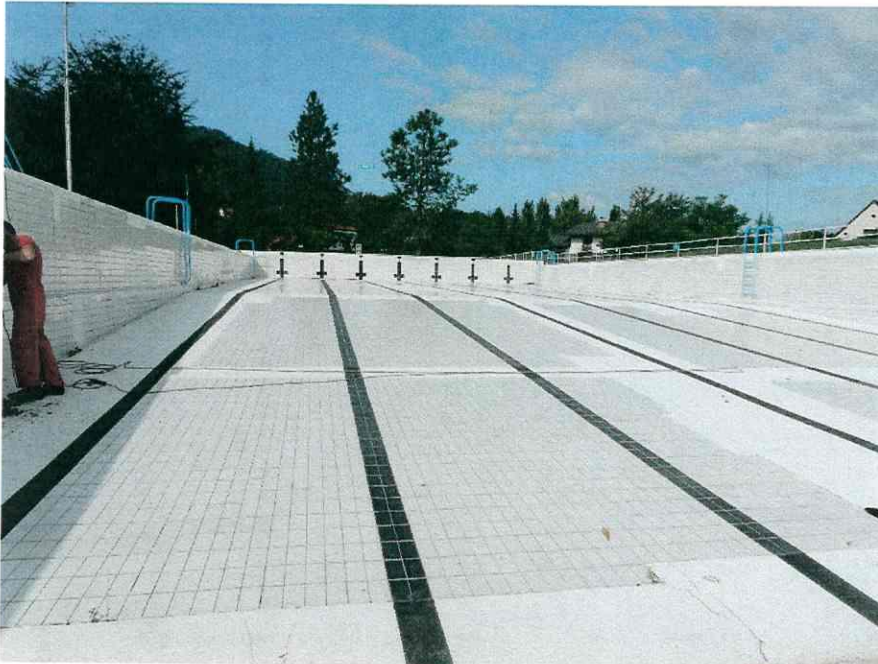
Tu do odstopanja in tudi obsežnega odpadanja keramične obloge, tako s stenskih površin, kot tudi z dna, očitno prihaja že daljše obdobje. Ta območja so upravljalci redno sanirali z nanosi cementnih malt, lokalno pa tudi z večjimi in manjšimi betonskimi plombami katere so finalno obdelali z opleski (slika št. 5).

5. Pogled proti zahodu

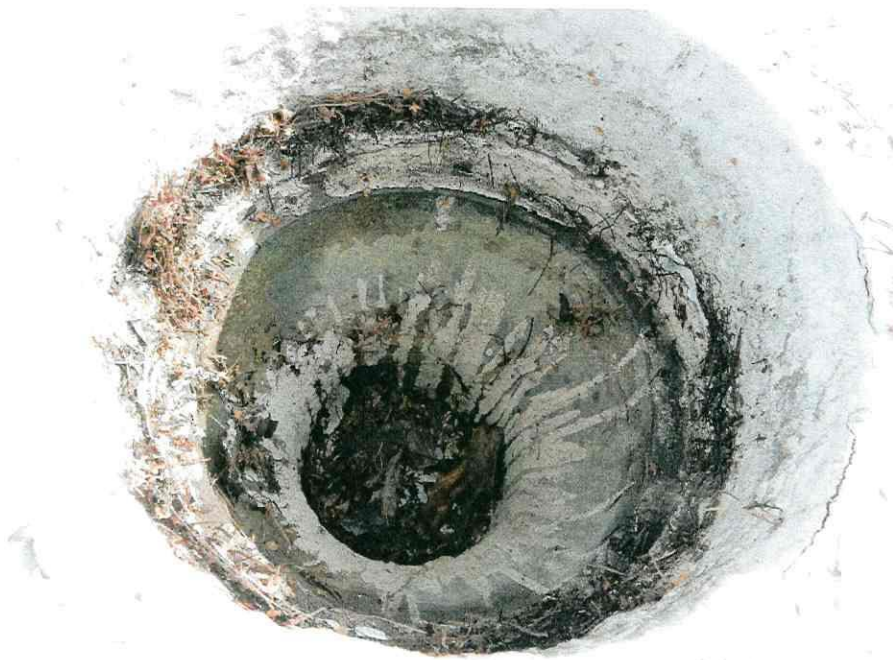
Dno globljega dela bazena so tokrat nadvišali za ca. 17-20 cm, tako da so v pustni beton pod na novo izvedeno zgornjo AB ploščo $t = 7$ cm vgradili sistem za odvzem vode. Tega predstavlja devet talnih požiralnikov, priključenih na PVC cevi $\phi 50$ mm, ki so v pustem betonu speljane proti zunanjemu zbirnemu kanalu, ki vodi v kompenzacijski bazen.

6. Eden od talnih požiralnikov z ca. 7cm debelo zaključno ploščo izvedeno na ca. 17cm pustega betona in spodnjo PVC odvodno cevjo fi 50mm

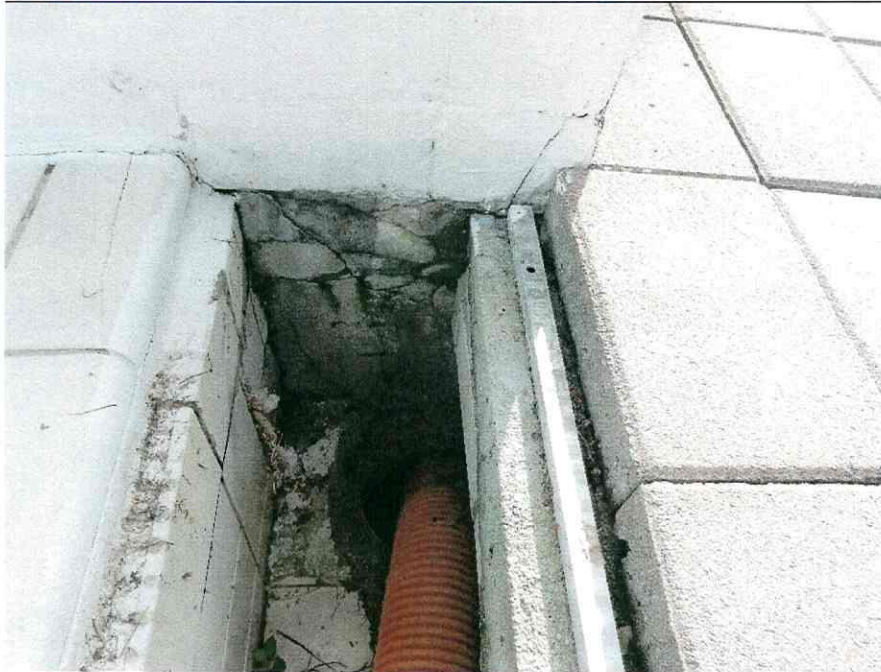
7. Tipične poškodbe v območju pretokov

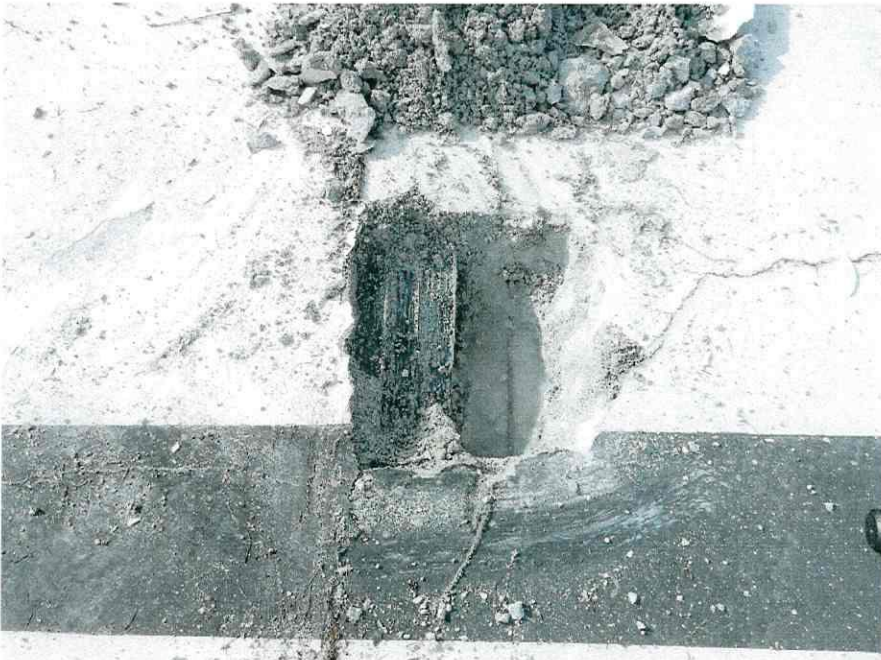
Sonda št. 1; v območju razpoke – v osrednjem območju vzhodnega globljega dela bazena (slika št. 8)

Tu so pod ca. 70 mm debelo AB ploščo v ca. 0,10 m debel sloj podložnega betona vgrajeni lokalni iztoki vode iz bazena. To so PVC cevi fi 50mm.

Zgornja plošča je bila na mestu sonde še dokaj kompaktna, saj je preizkus trdnosti z udarnim kladivom SCHMIDT, po metodi sklerometriranja (SIST EN 12504-2) pokazal, da površinske trdnosti znašajo od 23 do 25 MPa. Je pa na njej vidnih več nepravilno orientiranih razpok, ki so po naši oceni posledica dvigov kot posledice zmrzovanja zajete vode v spodnjem »podložnem« betonu.

Nosilno armaturo predstavljajo tanjše gladke palice ϕ 6 mm/15 cm, ki so položene neposredno na omenjeni spodnji nearmirani beton. Trdnost tega je minimalna, po oceni pod 5 MPa.

Sondažni odkop je takoj po izvedbi zalila voda, ki je očitno zajeta na nosilni talni plošči. Prav ta v zimskem obdobju gotovo povzroča omenjene dvige in deformacije zgornjega tlaka. Na mestu sonde smo izvedli kontrolno vrtino, ki pokaže, da debelina osnovnega dna školjke znaša 0,35 m. Zgornja površina betona pa je tu čvrsta in izkazuje trdnosti od 22-24MPa.

8. Sonda št. 1. v »zgornji« pomanjkljivo armirani talni plošči MB15MPa z neustrezno vgrajenim dilatacijskim trakom in neustrezno vgrajeno armaturo

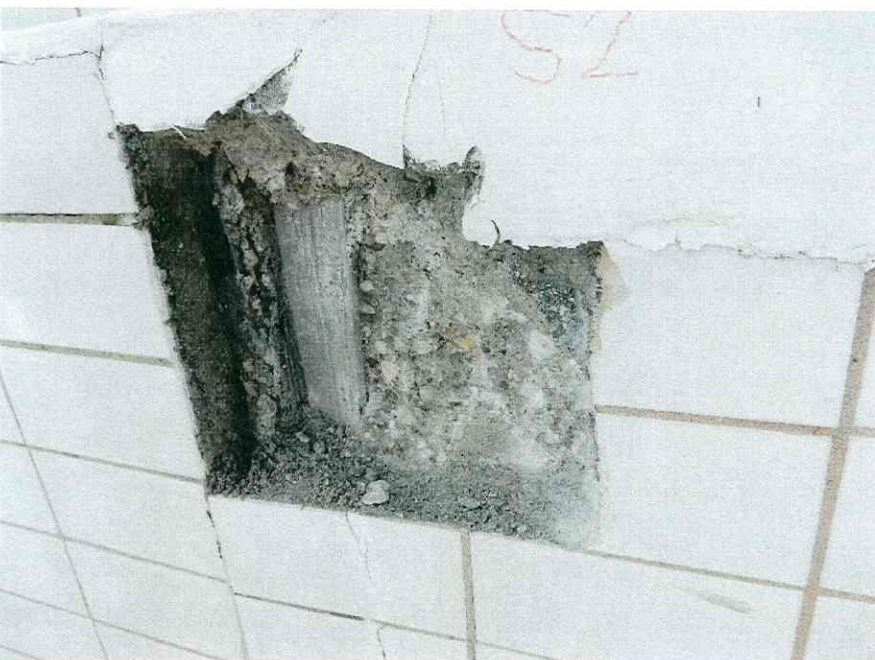
Sonda št. 2; v območju razpoke na globljem delu južne stene (slika št. 9)

Tu je keramična obloga škatla le neposredno ob razpoki, sicer je v bližini s kvalitetno malto še vedno zlepljena s steno školjke. Preko navpične razpoke v školjki, ki verjetno prav tako predstavlja dilatacijo, je bil montiran tesnilni trak, ki pa odstopa in očitno nima prvotne funkcije. Fuga v keramiki nad tem trakom je bila prav tako naknadno primitivno in neuspešno tesnjena s polisulfidnim kitom.

Izmerjena površinska trdnost osnovnega sicer dokaj kompaktno vgrajenega betona stene znaša 22 MPa, razmeroma zelo šibka jeklena armatura ϕ 6 mm/25 cm po rezultatih preizkusa s profometrom leži v globini 50 mm. Preizkus globine karbonatizacije je pokazal, da ta ne presega globine 10mm tako, da beton tu ustrezno ščiti armaturo.

Debelina nosilne stene, določena s prevrtavanjem, pa znaša kar 0,65 m.

9. Sonda št. 2 v območju južne sicer delno armirane stene z neustrezno vgrajenim dilatacijskim trakom

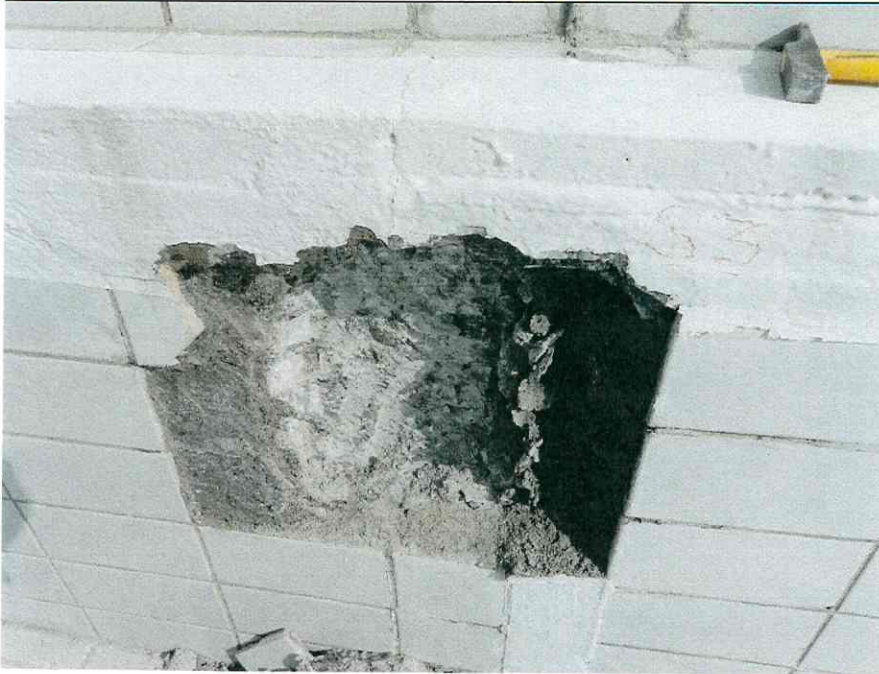
Sonda S3 – izvedena v območju razpoke, na daljši severni steni v območju klančine, pod razširitvijo stene (slika št. 10)

Tudi tu keramika le v najožjem območju $s = 0,25$ m odstopa od stene bazena, pri kateri ocenjena površinska tlačna trdnost znaša 26 MPa. Stena je sodeč po preiskavah grajena brez vgrajene nosilne armature, ali pa je ta vgrajena globlje od 0,1 m, kolikor znaša območje delovanja inštrumenta. Vsekakor pa je celotna stena glede na preizkus s profometrom zelo pomanjkljivo armirana. Globina karbonatizacije tudi tu ne presega globine 5-10mm.

V območju razpoke je bila spojnica neustrezno elastično tesnjena s kitom.

10. Sonda št. 3 v severni nearmirani stranski steni z neustrezno tesnjeno dilatacijsko spojnico

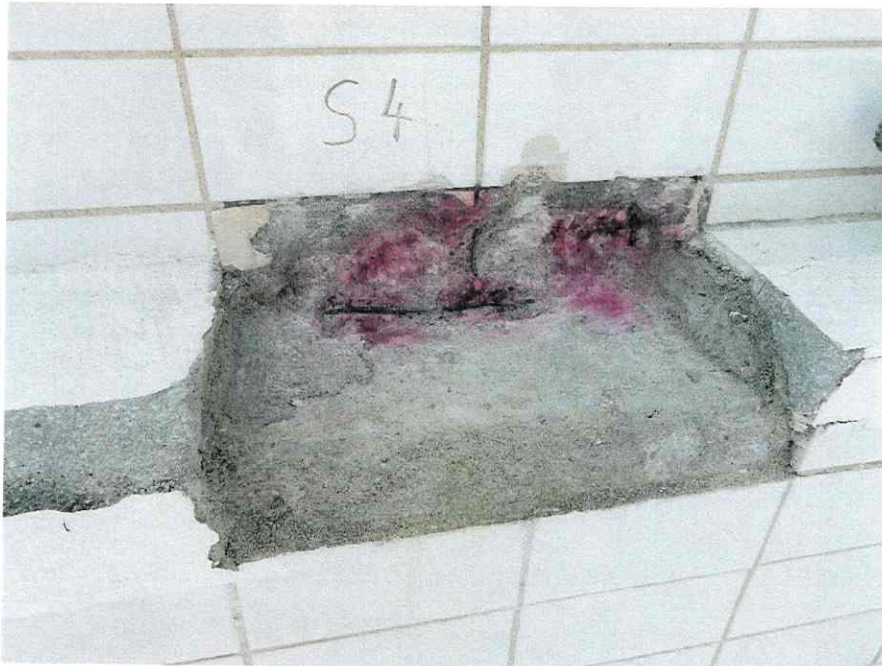
Sonda S4 – izvedena na južni steni v območju klančine tik nad razširitvijo (slika št. 11)

Tu je keramična obloga, lepljena s čvrsto malto, in deloma odstopa oziroma škatla. Vidno pa je, da je bila do sedaj gotovo že sanirana, oziroma na novo položena. Površinska trdnost betona osnovne stene znaša 24 MPa, armirana pa je s šibko gladko armaturo ϕ 12 mm/15 cm. Tanka horizontalna jeklena palica ϕ 5 mm je zaradi korozije v območju razpoke v celoti prerjavela.

11. Sonda št. 4 na delno armirani južni steni z močno korodirano armaturo GA fi 6mm

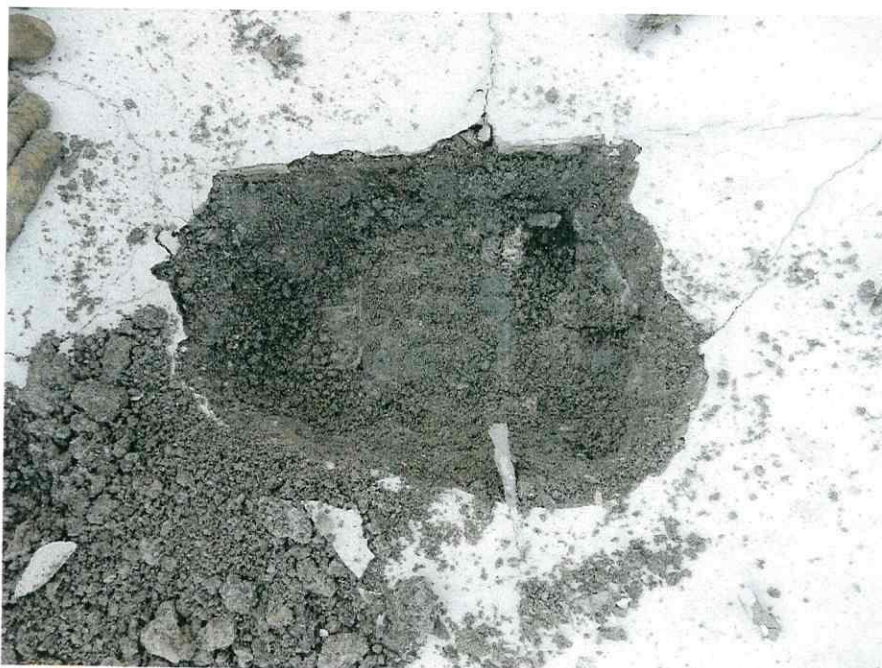
Do številnih razpok in vidnega dviga naknadno izvedene zgornje AB talne plošče prihaja v vzhodnem, globljem plavalnem območju bazena. Podobne poškodbe in lokalno »nabrekanje« dna pa je vidno tudi na zahodnem delu bazena, kjer so mesta z odpadlo keramiko krpali (»plombirali«) z omenjenim dobetoniranjem. Kot je vidno pri Sondi št. 5, je tu ca. 70 mm debel dobetoniran del dna popolnoma degradiran (slika št. 12).

Sonda S5 – izvedena na dnu, v bližini južne stene, v plitvejšem delu bazena (slika št. 12)

Sonda je izvedena v območju vzdolžne razpoke, ki teče po že saniranem oziroma naknadno betoniranem delu dna bazena. Tu je bila očitno že pred leti odpadla keramična obloga v linijskem pasu odstranjena in nadomeščena z 60 – 70mm debelim nearmiranim

cementnim estrihom. Ta je sedaj zaradi vplivov zmrzovanja degradiran v celoti in praktično brez trdnosti.

V času vgradnje keramike so pod estrihom preko spodnje konstrukcijske dilatacijske spojnice očitno tudi tu v nosilni talni plošči vgradili vzdolžni gumijasti tesnilni trak, ki pa se ravno v območju sonde križa z enakim trakom, ki teče v prečni smeri na vzdolžno os bazena.

12. Sonda št. 5 na dnu kjer se v popolnoma degradirani zgornji nearmirani plošči $t \approx \text{ca.} 70\text{mm}$ križata dva med seboj varjena tesnilna trakova, ki prekrivata dilatacije med posameznimi segmenti talne plošče

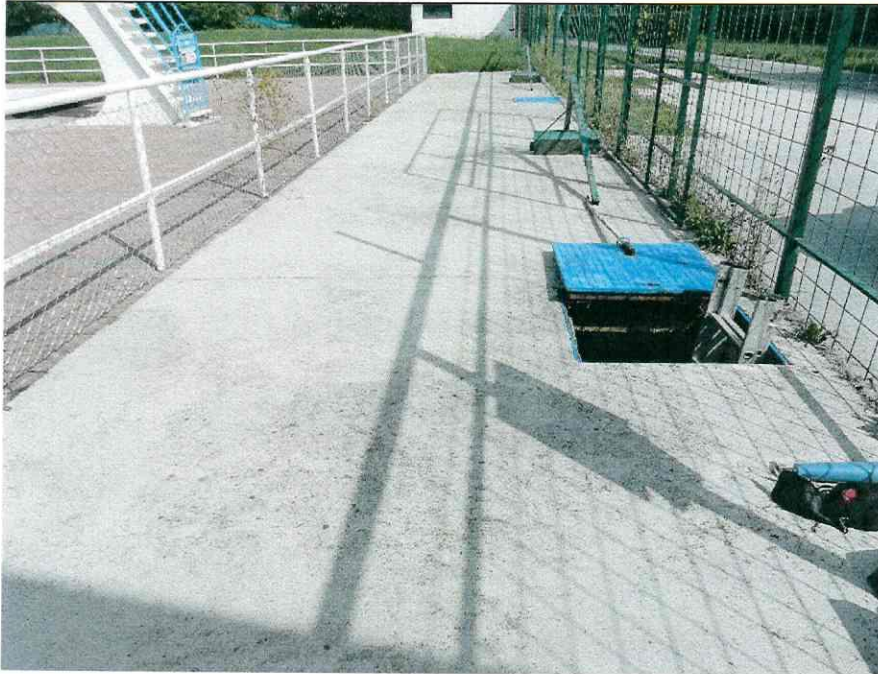
Kompenzacijski bazen je grajen vzhodneje in je v celoti vkopan v teren, vendar tako, da je nezaščiten zgornja AB plošča v nivoju okoliškega terena. Dolžina tega znaša 16 m, širina ca. 3 m, globina pa ca. 1,6 m (slike št. 13, 14, 15). V bazen vodi več cevi strojnih napeljav, ki so v območju prebojev vse pomanjkljivo tesnjene. Nezatesnjeni pa so tudi stiki obodnih sten z AB talno ploščo, v kateri je v SZ vogalu prav tako povsem neustrezno tesnjen tudi talni čistilni jašek (slika št. 16).

13. Zgornja neizolirana in neustrezno armirana AB plošča rezervoarja z značilnimi prečnimi razpokami

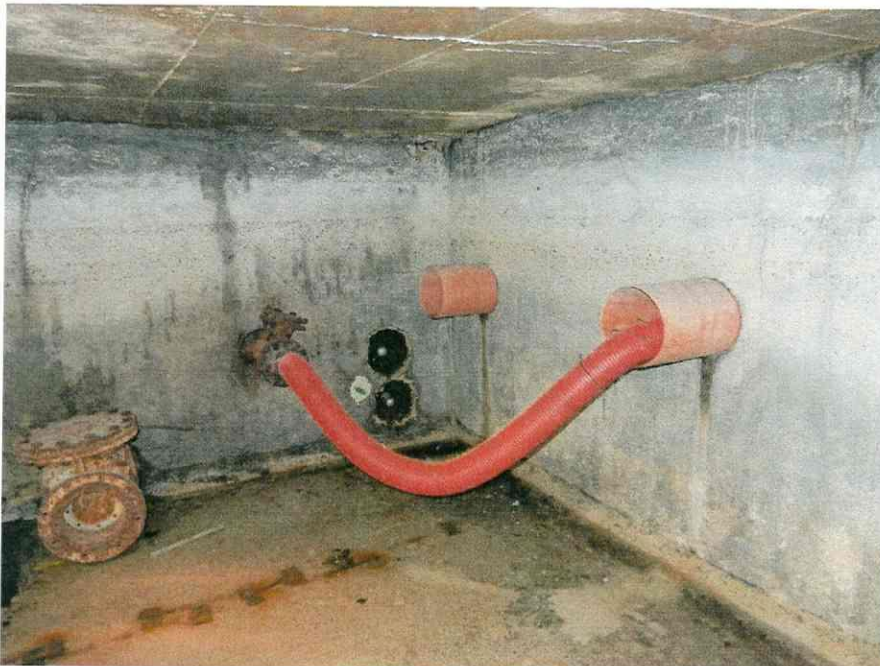
14. Južni vstopni del z vidnimi razpokami na stropu, nevodetesnem betonom in slabo tesnjenimi cevmi strojne napeljave

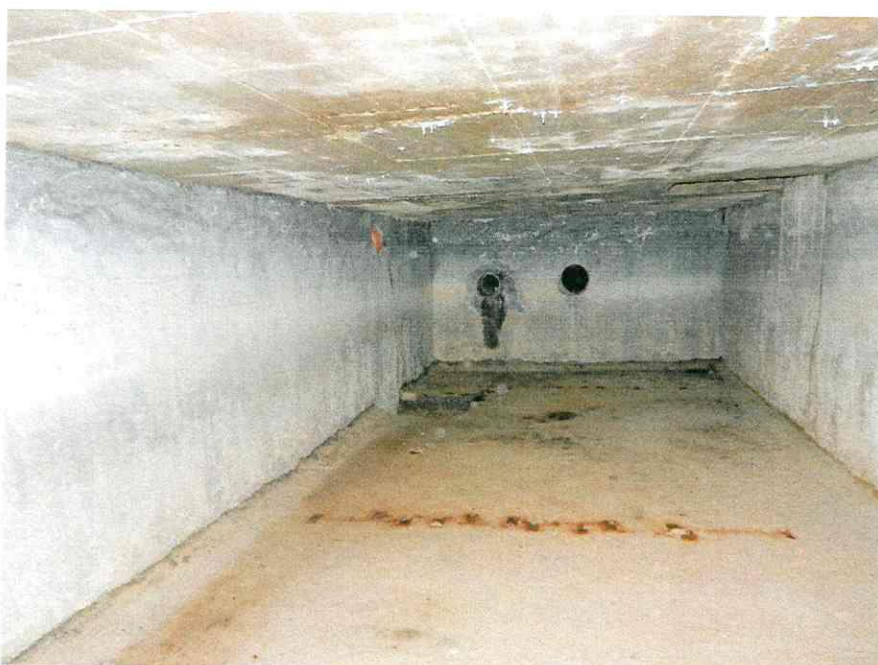
Zaradi ugotovljenega pomanjkljivega armiranja v nenosilni vzdolžni smeri objekta ter izpostavljenosti meteornim vplivom in neugodni notranji klimi so na celotni krovni plošči vidne tudi številne mrežaste tehnološke razpoke, preko katerih se izceja voda in prav tako povzroča propadanje zelo plitvo vgrajene nosilne armature (slika št. 15).

15. Severni del z vidnimi razpokami na stropu, nevodetesnem betonom in slabo tesnjenimi cevmi strojne napeljave

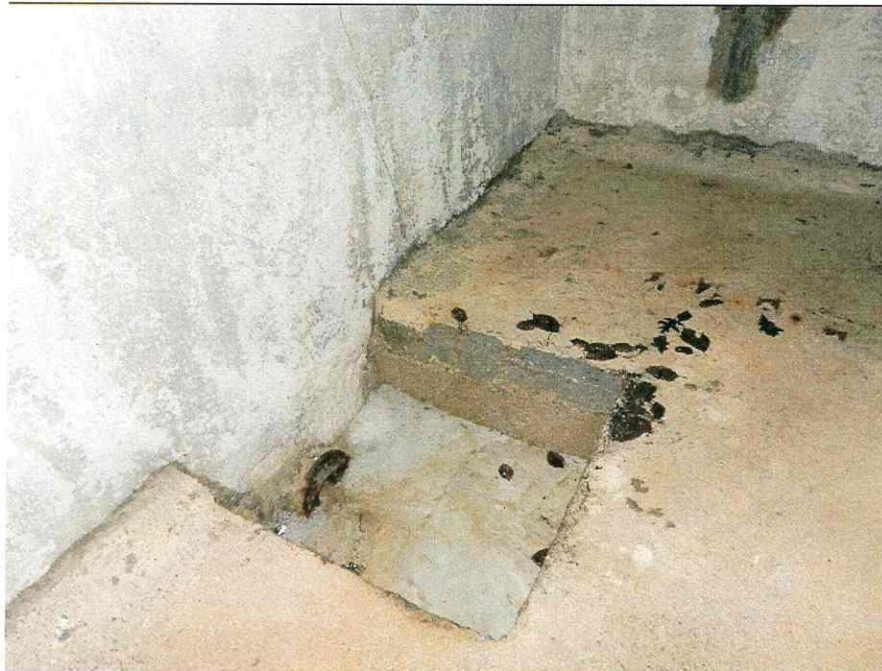
16. Neustrezno tesnjen jašek v SZ vogalu

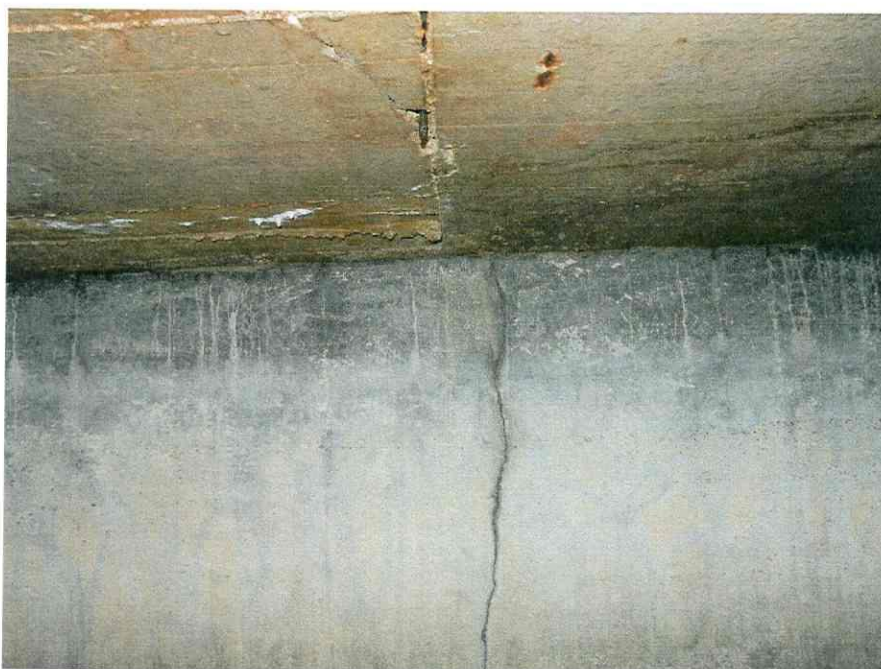
17. Tipične navpične in prečne (v plošči) razpoke po obodu bazena

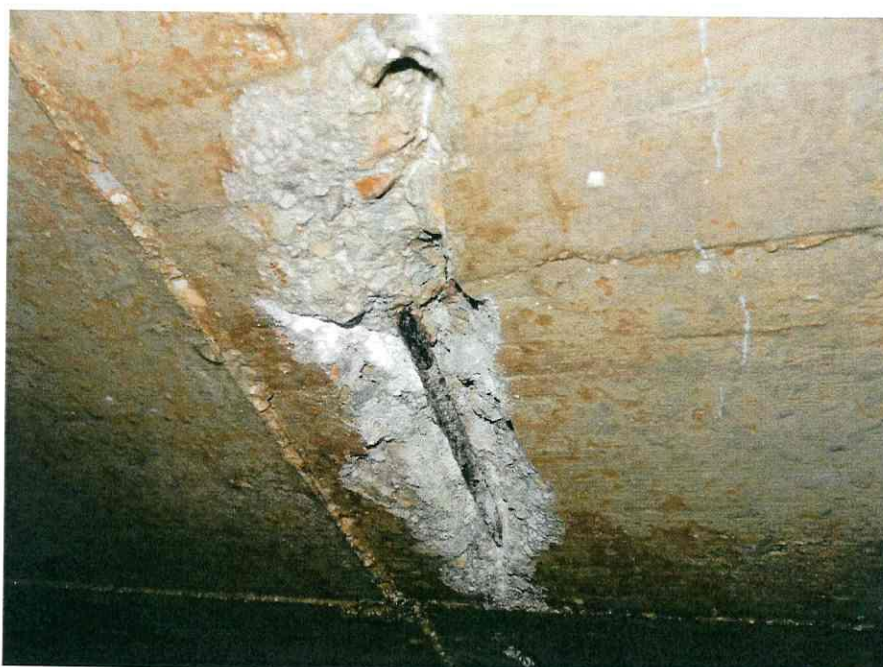
Poleg tega je tako zgornja stropna plošča, ki je prosto izpostavljena vremenskim vplivom (močne temperaturne obremenitve), kot tudi stranske nosilne stene v vzdolžni smeri, pomanjkljivo armirana. Posledice tega so številne prečne in navpične razpoke, $t = 0,5 - 1,5$ mm, ki negativno vplivajo na vodotesnost kot tudi na trajnost nosilnega sistema. Že tako pomanjkljiva količina vgrajene vzdolžne nosilne armature tu namreč korodira, zaradi česar je nosilni presek le-te na mestu stropne sonde zmanjšan že za 20 % (slika št. 18).

18. Sonda v stropu. Zaradi korozije je lokalno prekinjen celotni nosilni presek armature
