POROČILO

o izvedenih preiskavah na
MOSTU NA SOČI
(GO0133) na cesti R3-603/1041, v km 0,130

Naročnik: **ARS, Podjetje za projektiranje in inženiring, d.o.o.**
Štihova ulica 8,
2000 Maribor

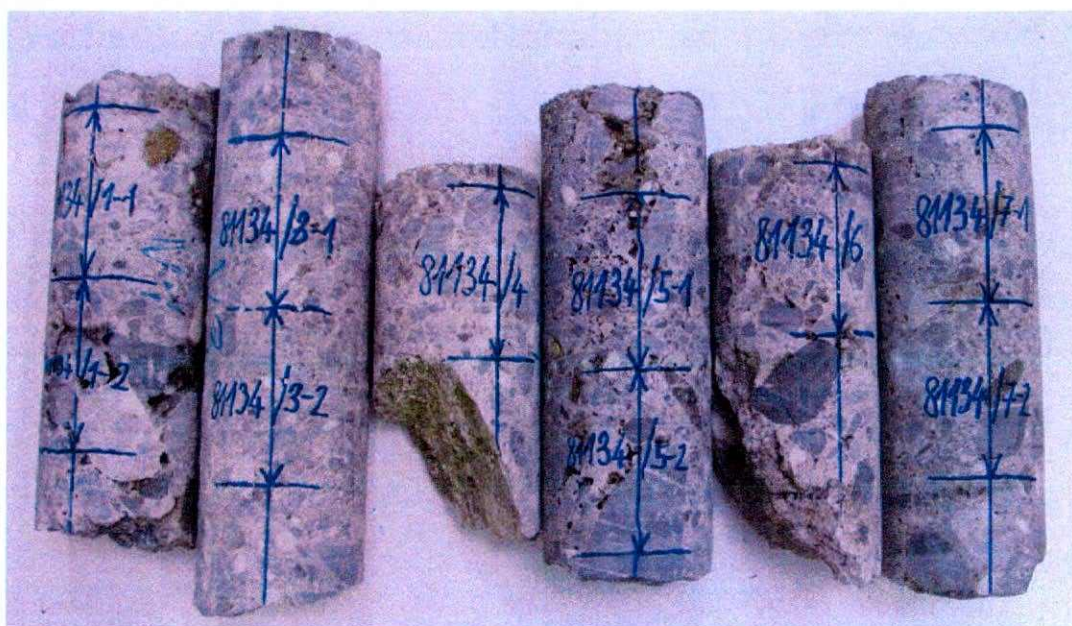
Betoni so mestoma nezaliti in segregirani. Na segregiranih in nezaliti delih valjev je prisotna majhna količina finih frakcij (glej sliki 5 in 6)

Slika 5– Fotografija valjev odvzetih na dolvodni strani mostu

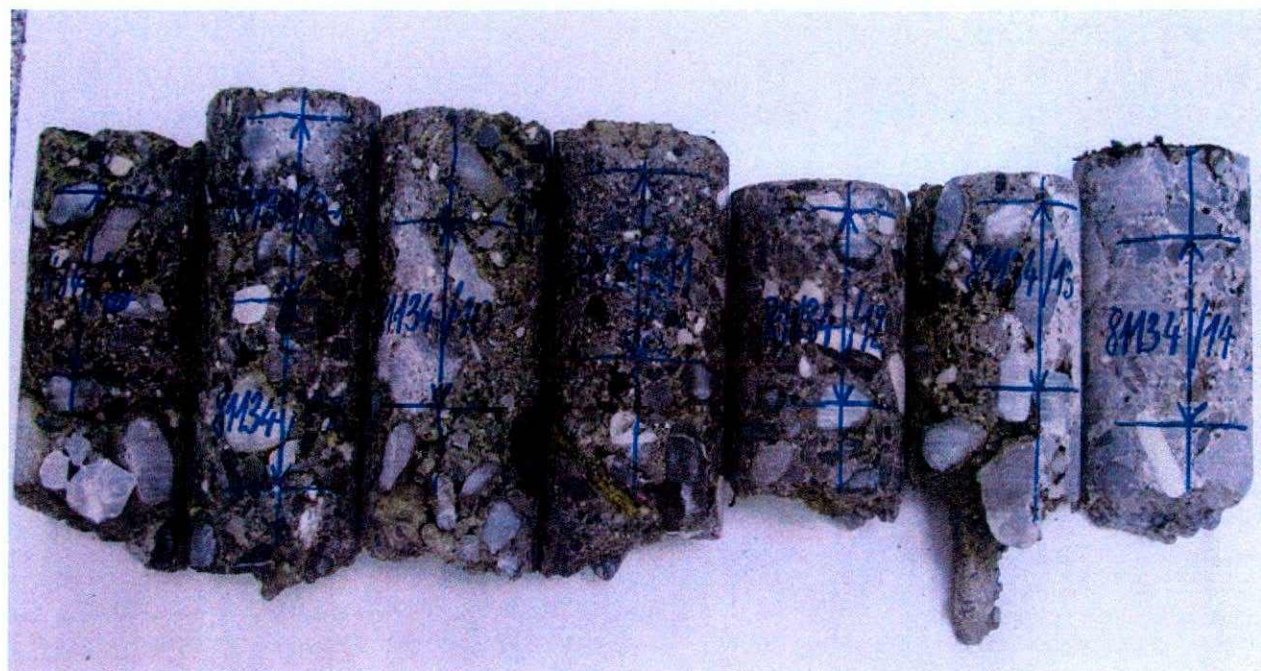
Slika 6– Fotografija valjev odvzetih na gorvodni strani mostu

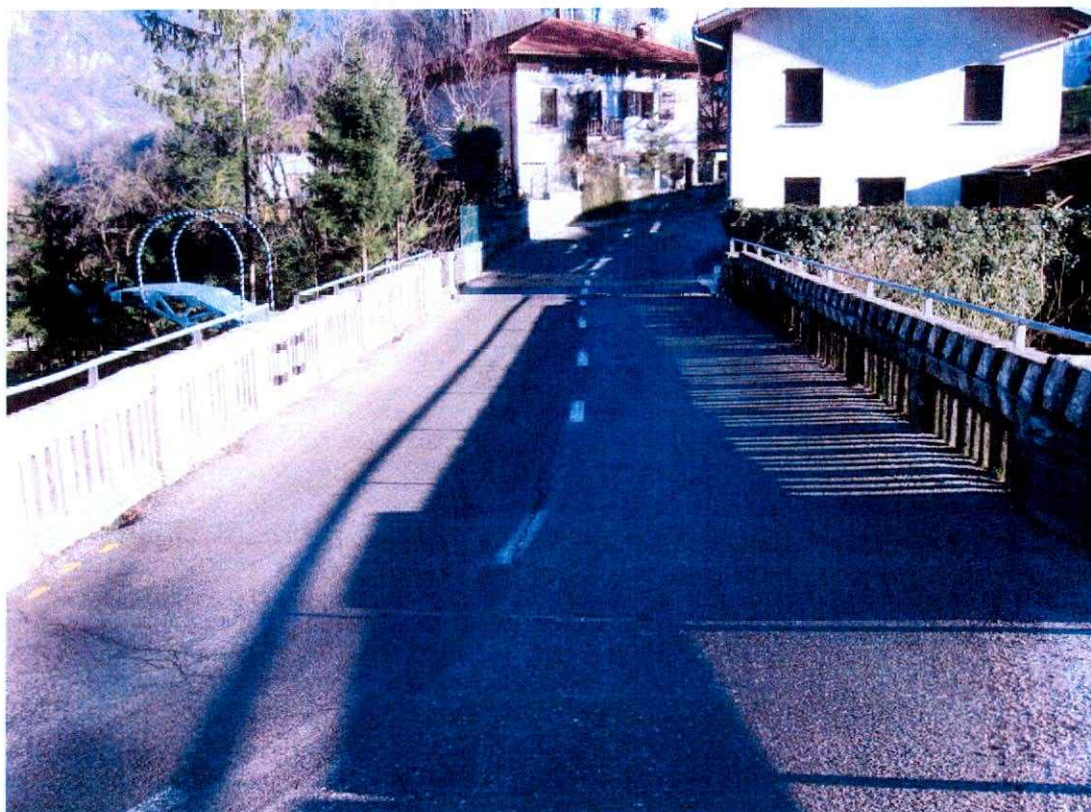
Slika 3.

- Na asfaltni oblogi vozišča so prisotne prečne, vzdolžne, krožne in mrežaste razpoke. Na več mestih so prisotne poškodbe v asfaltu (glej slike 3 in 4 v priloženi fotodokumentaciji).
- Na robovih vozišča ob betonskem parapetnem zidu je vidno razraščanje vegetacije. Požiralniki, ki se nahajajo na dolvodni strani, so zamašeni (glej slike 5 in 6).
- Na prehodu na mostno konstrukcijo ni dilatacij v asfaltu.

- Na betonskih ograjah in vencih je beton lokalno zmrzlinško poškodovan. Poškodbe se kažejo v obliki razpok in večjih odkruškov. Betonske površine so lokalno sprane, mestoma so po površini vidna polja agregata (glej slike 8,9,10,11,12,13,14 in 15).
- Razraščanje vegetacije in mahu na betonskih ograjah in vencih (glej slike 1,2,7,8,9,10,11,12,13,16).
- Betonska ograja je na dolvodni strani nadvišana z betonom (glej sliko 3)

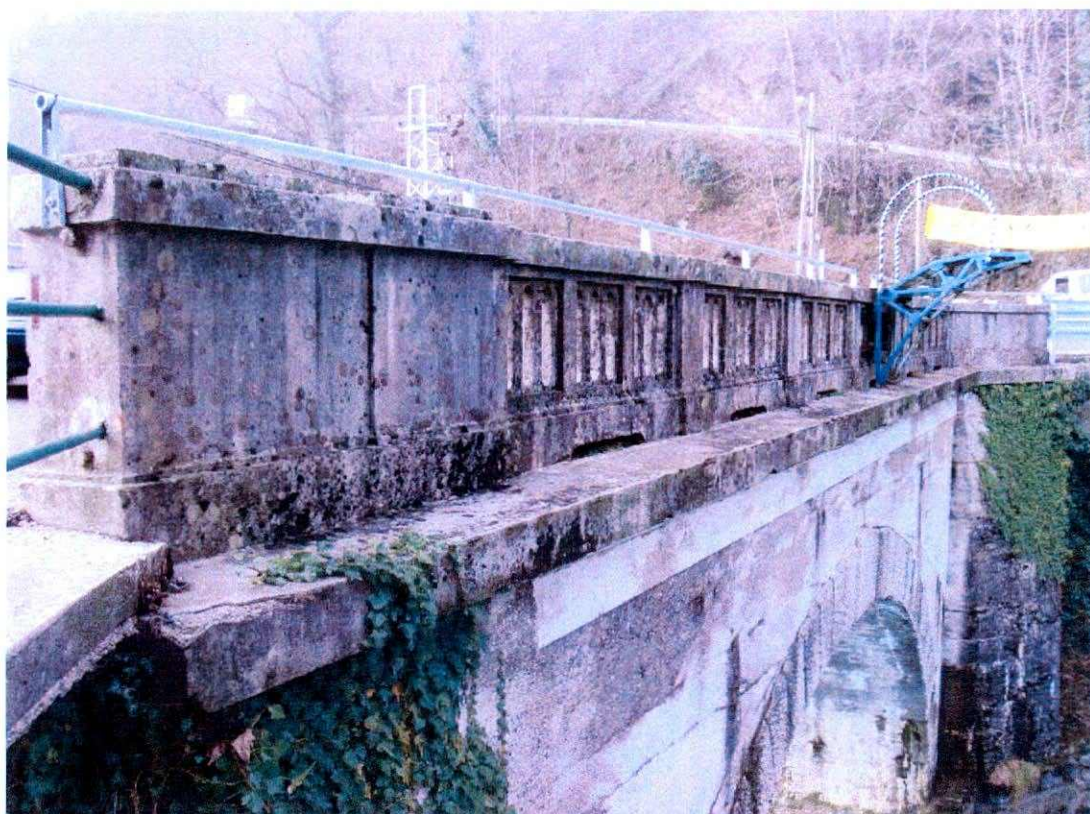
Slika 7.

- Razraščanje vegetacije (glej slike 1,2,7,16 in 38).
- Betonske površine so sprane, mestoma so po površini vidna polja agregata (glej sliko 38)
- Sledovi zamakanja in lokalno zmrzlinško poškodovan tj. razpokan in odkrušen beton (glej sliko 22)

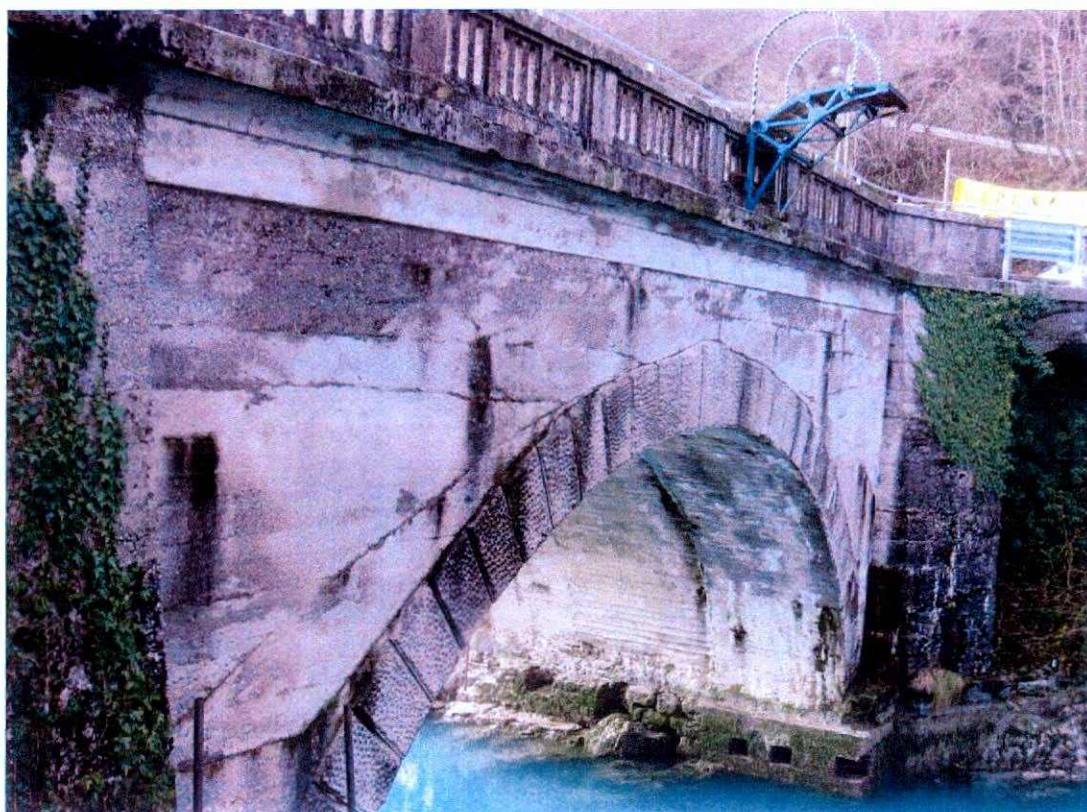
Slika 16.

- Betonske površine so sprane, mestoma so po površini vidna polja agregata (glej slike 16,17,18,19,20 in 21)
- Slojevitost betona (glej slike 16 in 17)
- Porozna in segregirana mesta v betonu (glej slike 17,19,20 in 21)
- Razraščanje vegetacije (glej slike 2,9 in 19).
- Sledovi zamakanja in zatekanja (16,17,18,20 in 21).

- Sledovi izrazitega zamakanja in siganja na spodnjih betonskih površinah loka (glej slike 16,23,24,25,27,28,29, in 32).
- Odprt stik na spodnji strani loka, kjer so prav tako vidni izraziti sledovi zamakanja in siganja (glej slike 25,26,27,28 in 29).
- Na področjih izrazitega zamakanja je beton lokalno močno zmrzlinško poškodovan (glej slike 30 in 31).
- Razraščanje vegetacije (glej slike 23 in 32).

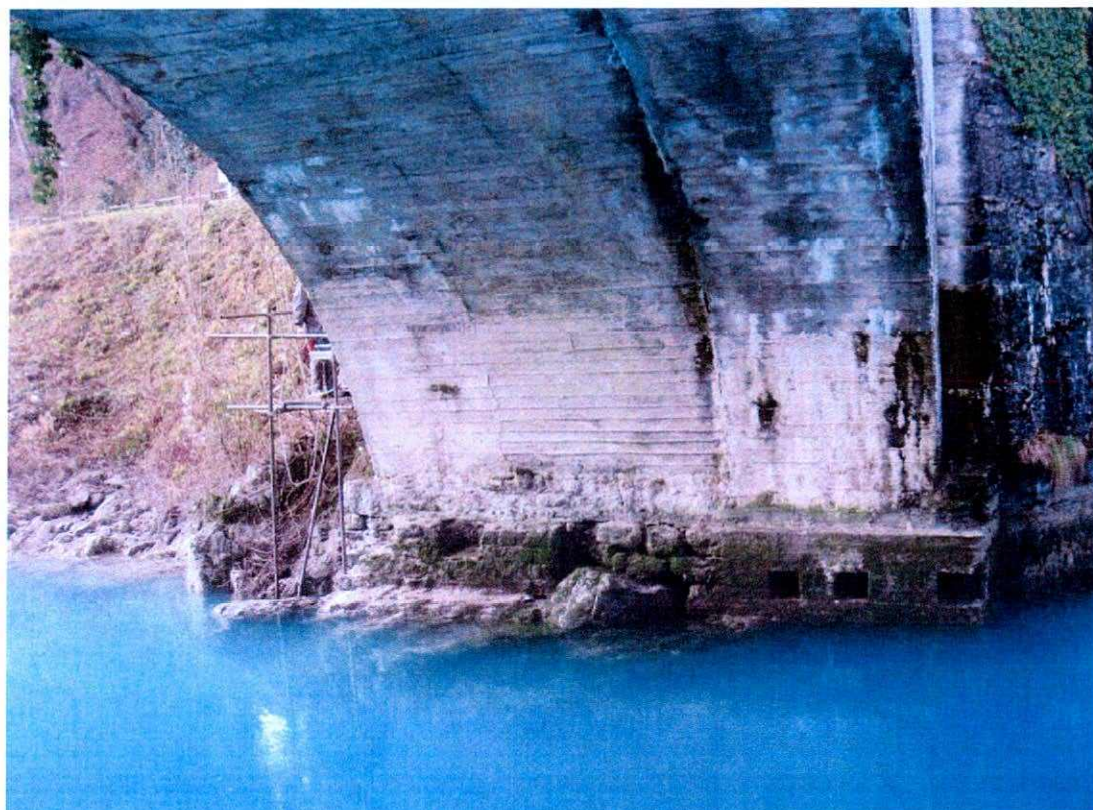
Slika 28.

- Malta med kamnitimi bloki je zmrzlinško poškodovana in se zlahka drobi pod roko. Fuge odstopajo in odpadajo iz reg med kamni. Med kamnitimi bloki so vidne kaverne oz. nezapolnjeni prostori med gradivom (glej slike 33,35,36 in 37),
- Betonski temelji so površinsko porozni in mestoma segregirani.
- V betonskih in kamnitih temeljih so izvedene minske komore (glej slike 28, 28,33,34 in 35)
- Po površinah temeljev se razraščajo mahovi (glej slike 28,32,33,34,35,36 in 37)

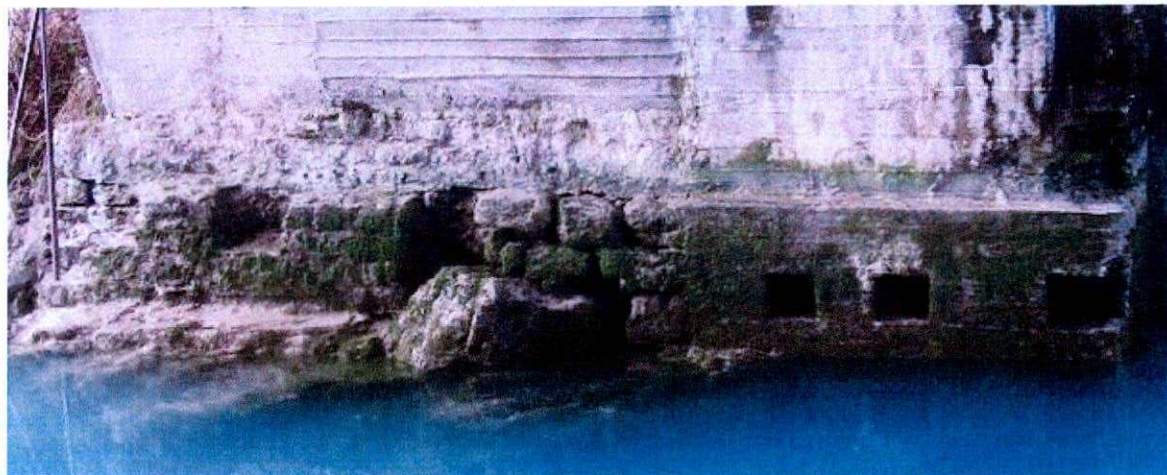
Slika 33.

Kamniti deli temeljev so zidani iz kamnitih blokov in apneno malto. Malta med kamnitimi bloki je zmrzlinško poškodovana in se zlahka drobi pod roko. Fuge odstopajo in odpadajo iz reg med kamni. Med kamnitimi bloki so vidne kaverne oz. nezapolnjeni prostori med gradivom.

- Čiščenje kamnitih površin z vodnim curkom pod visokim pritiskom do ca 400 barov.
- Dozidava in pozidava temeljev s kamnom v cementni malti, na področjih, kjer so prisotne lokalne poškodbe
- Čiščenje in poglobitev poškodovanih fug med kamni do globine min. 3-4 cm, mehansko z vodnim curkom pod visokim pritiskom v kombinaciji z mehanskim odstranjevanjem z uporabo kovinskih strgal in lahkih odkopnih kladiv.
- Obnova fug med kamni z nabrekajočo polimerizirano cementno malto. Globina fugiranja ca. 3-4 cm.
- Sistematično injektiranje z nabrekajočo cementno injektirno maso.

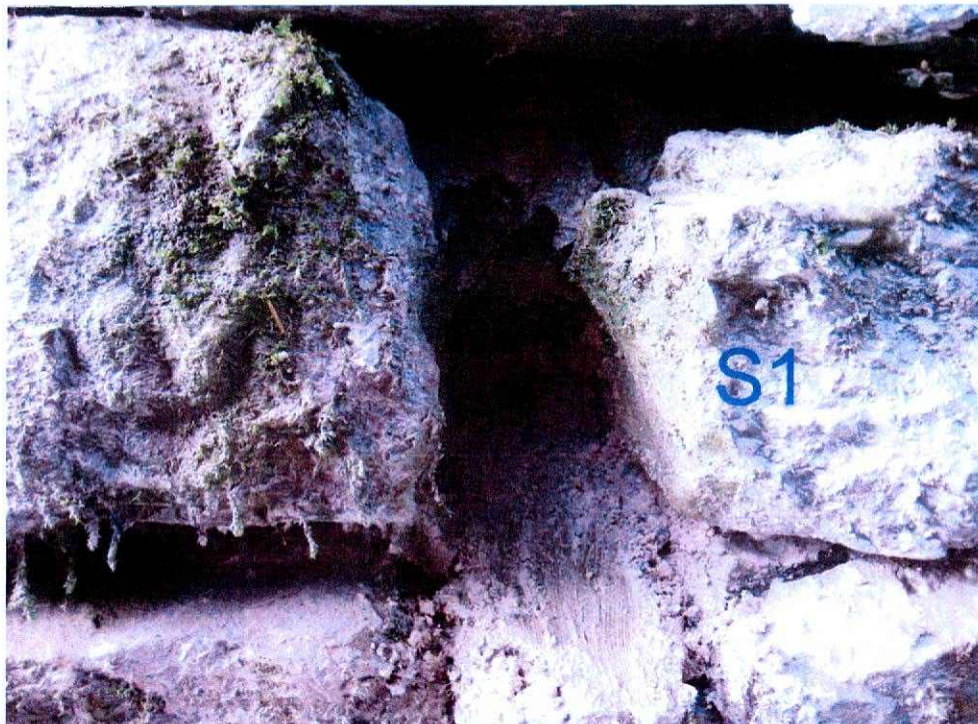
Slika 1

Sestava zidu: Temelji so zidani iz kamnitih blokov in apnene malte. Vezivo je apnena malta. Za pripravo apnene malte je bil uporabljen agregat pretežno granulacije 0-1 mm. Malta je zmzlinško poškodovana in se zlahka drobi pod roko. Fuge odstopajo in odpadajo iz reg med kamni. V sondah so vidne kaverne oz. nezapolnjeni prostori med gradivom (glej sliko 1 in 2).
