dopis št. RA-MŠ-15-N2

datum: 17.03.2015

Zadeva: FOTO DOPOLNITEV K MNENJU INŽENIRJA ZA NEPREDVIDENA DELA
Za projekt: ODVAJANJE IN ČIŠČENJE ODPADNE VODE V POREČJU MEŽE:
SKLOP 1 (RAVNE)

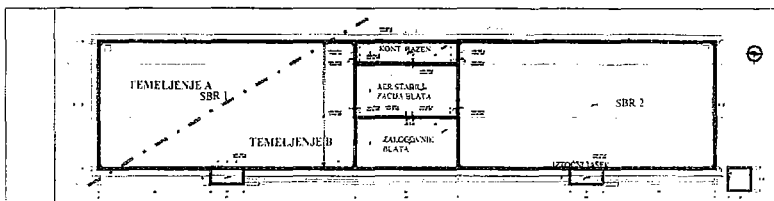
Zap. št.	Opis dela
Centralna čistilna naprava	
1	<p>izboljšava temeljnih tal za objekt SBR hazen – pogljobitev izkopa ter izvedba kamna v betonu</p> <p>Temeljenje objekta je izvedeno na AB tem. plošči debeline 50 cm. Kota temeljenja je cca 2,5 m pod obstoječim terenom (355,40 m n.v.). Kota podbetona je na 355,30 m n.v.</p> <p>Geomehanik Milja Petan (Inštitut za ceste d.o.o.) je v geomehanskem poročilo št. POR 03/14_1 z dne 8.1.2014 predpisal naslednja načina temeljenja SBR bazena (slika 3 in 4):</p> <p>A. Temeljenje v SV delu objekta – plitka skalinata podlaga (22 % objekta)</p> <ul style="list-style-type: none">• dno talne AB plošče debeline 50 cm na 355,40 m n.v.• dno podbetona debeline 10 cm na 355,30 m n.v.• odstranjena skalna podlaga gnajsa do kote 354,30 m n.v. in nadomeščena z gramoznim tamponom debeline 1,00 m, vgrajen v 2 slojih <p>B. Temeljenje na naplavini reke Meže (ostali del objekta)</p> <ul style="list-style-type: none">• dno talne AB plošče debeline 50 cm na 355,40 m n.v.• dno podbetona debeline 10 cm na 355,30 m n.v.• odstranjena naplavina reke Meže (GM) do kote 354,00 m n.v.• kamniti kosi dim. 400/500 mm z zem. vlažnim betonom C16/20 (debelina 80 cm, dno 354,00 m n.v.)• gramozni tampon debeline 50 cm, dno na koti 354,80 m n.v. <p>Geomehanik je dva načina temeljenja predpisal zaradi zagotovitve enake togosti tem. tal. Modul reakcije tal privzet v statičnem izračunu je $C_v = 25000 \text{ kN/m}^2$, realno se pričakuje do 50 % višje vrednosti (ugodno).</p>

Slika 1: Tloris SBR bazena, vris načinov temeljenja, ◀ SEVER

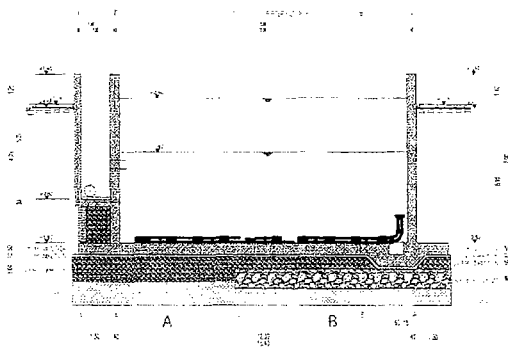
Slika 2: Prečni prerez SBR bazena A-A, prikaz načina temeljenja objekta (točki A in B)

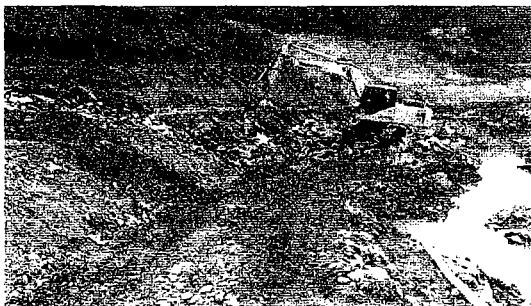
Slika 3. Izkop v 6. kat tal – dolbljenje gnajsa (točka A)

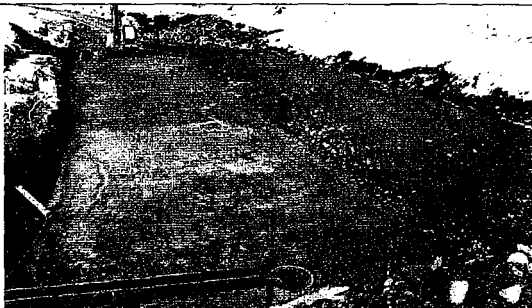
Slika 4. Sanacija temeljnih tal (točka B), kamen v betonu 80 cm in 50 cm gramoznega tampona

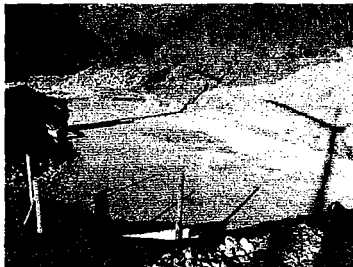
Iz vznožja Koroškega Selovca stekajo zaledne vode proti strugi reke Meže. Objekt SBR bi zajezil precejšnje vode, ki je dokaj močno. Lokalno bi se povišala višina podtalnice in s tem bi se zmanjšala stabilnost brežine proti železniški progi.

Slika 5. Situacija izkopa za SBR bazen, brežina proti železniški progi

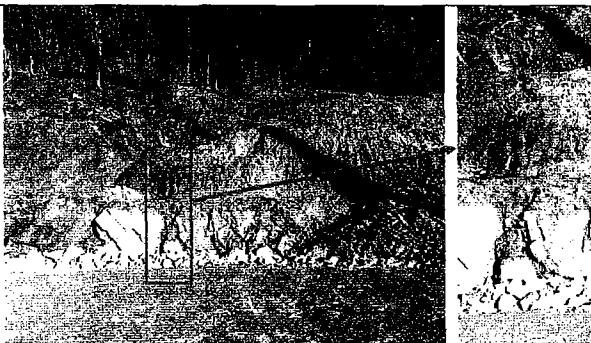
Slika 6. Precejanje zalednih vod

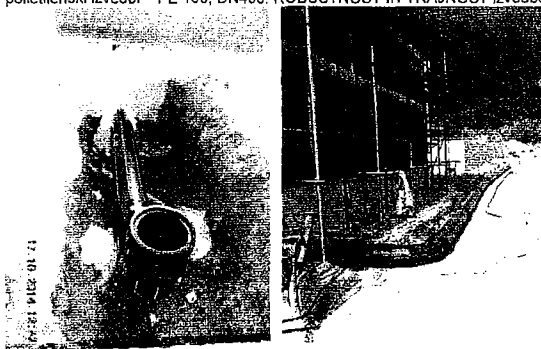
Povezava v polietilenski izvedbi – PE 100, DN400. ROBUSTNOST IN TRAJNOST izvedbe.

Slika 7. Kanalizacijski vod Tehnološko upravna stavba – SBR objekt

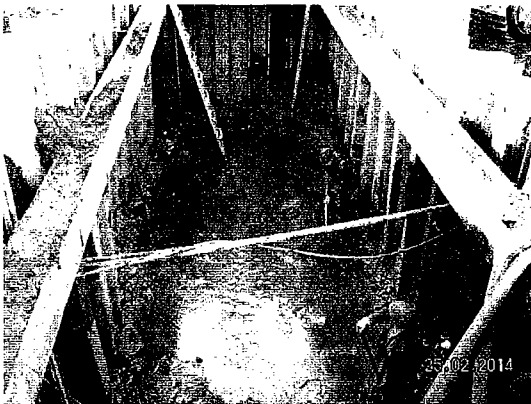
Slika 8. Izvedba varovanja gradbene jame pred izvedbo podboja pod državno cesto

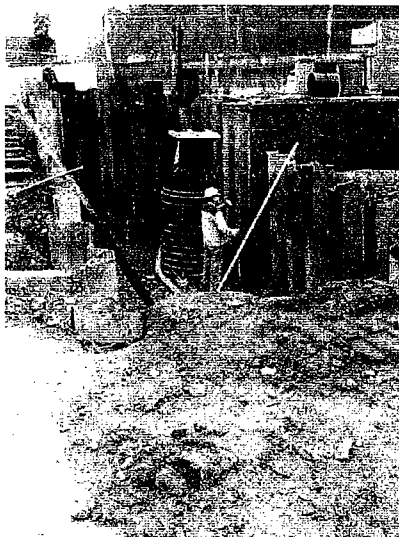
Slika 9. Izvedba varovanja gradbeni jame po izvedbi podboja ter vgradnji jaška.

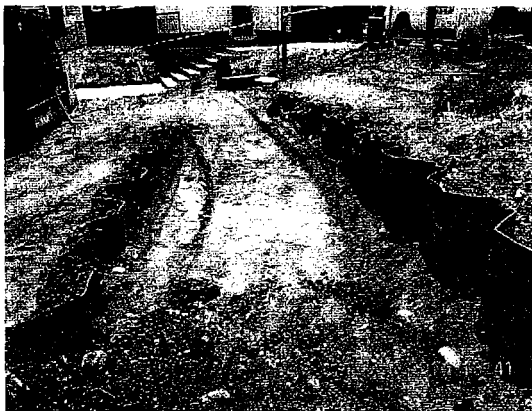
Slika 10. Stanje po izvedbi zemeljskih in kanalizacijskih del.

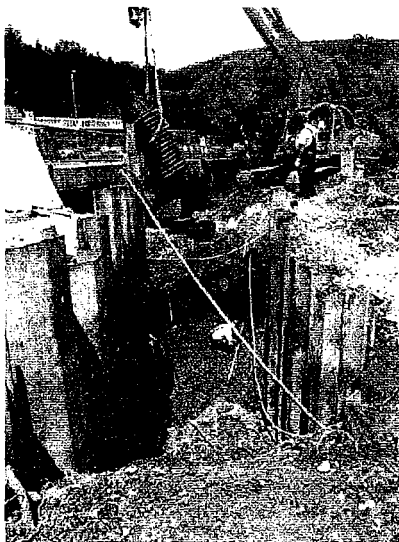
Slika 11. Izvedba varovanja izkopa kanalizacijskega jarka.

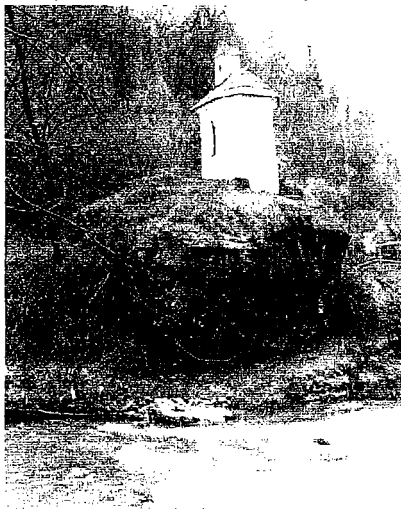
Slika13. Izvedba podvrtavanja na levi strani kapelice zaradi konfiguracije terena (takoj za kapelico potekata državna cesta in železnica) tehnično ni bila izvedljiva.

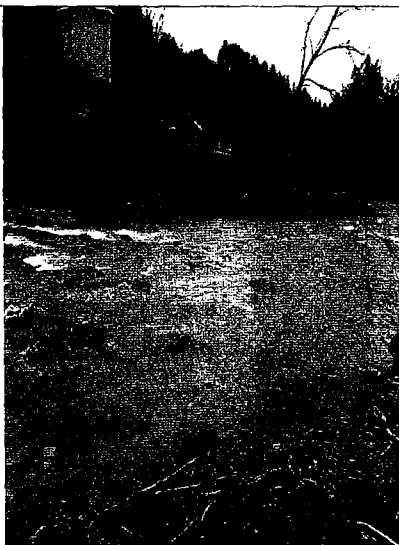
Slika14. Projektant je podal novo traso kanalizacije, katere polek je prečno na reko Mežo, na desno stran kapelice. Smer kanalizacije po prečkanju poteka približno vzporedno z državno cesto oziroma reko.

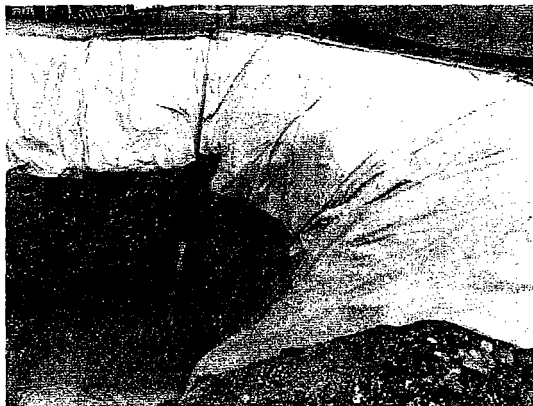
Slika17. Izvedba izkopa za črpališče Č1. Iz fotografije je razvidna prisotnost zaledne vode, katere je imela za posledico nestabilnost brežin izkopa.

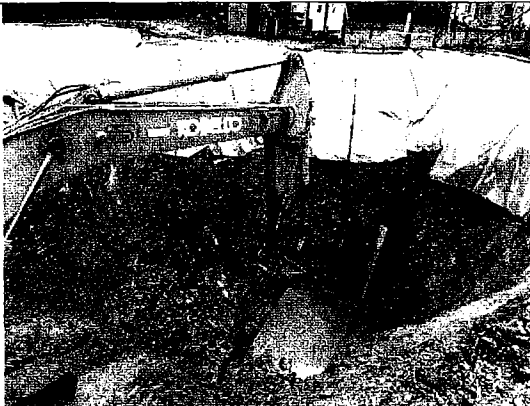
Slika18. Nadaljevanje izkopa. Zemljina (kamnina) je bila ob prisotnosti talne vode ter izpostavljenosti atmosferi nestabilna.

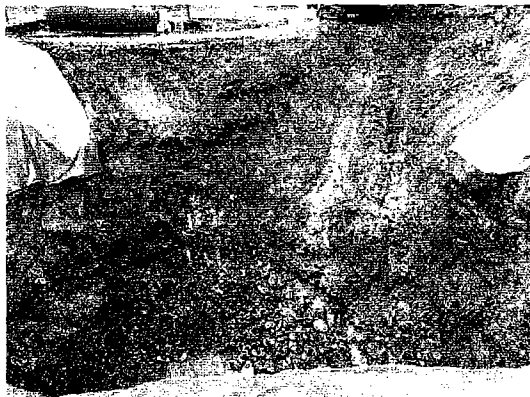
Slika19. Zaradi različnih materialov ter izrazite slojevitosti je obstajala nevarnost zdrsov.

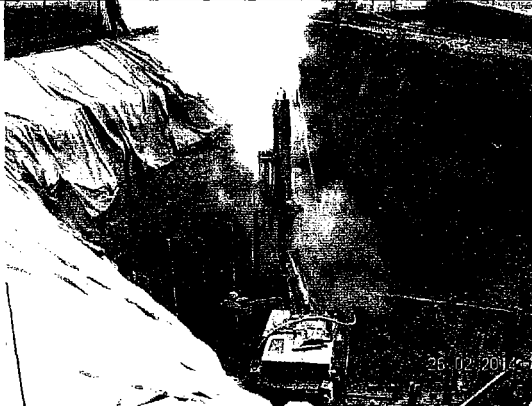
Slika 20. Vgrajevanje jeklenih profilov za izvedbo varovanja najbolj izpostavljenih brežinj z berlinsko steno.

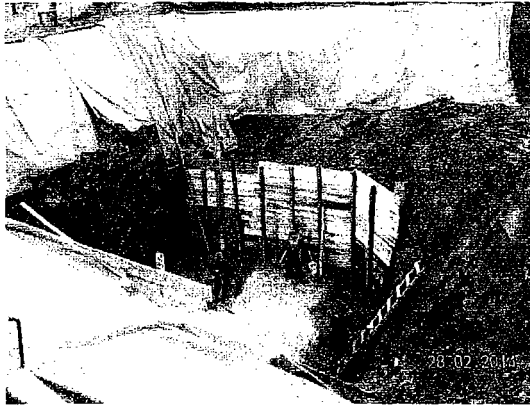
Slika 21. Izvedena berlinska stena ter zasip za povečanje stabilnosti brežinj izkopa.

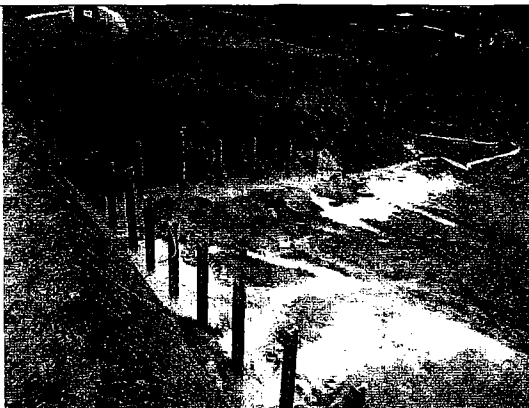
Slika 22. Iz enakih razlogov kot za črpališče Č1 je bilo izvedeno varovanje gradbeni jame sosednjega objekta ZBDV-3. Stanje po vgradnji jeklenih profilov, pred nadaljevanjem izkopa. Prvotno predvideno varovanje gradbeni jame z zagatnicami zaradi terena V. kategorije ni bilo mogoče.

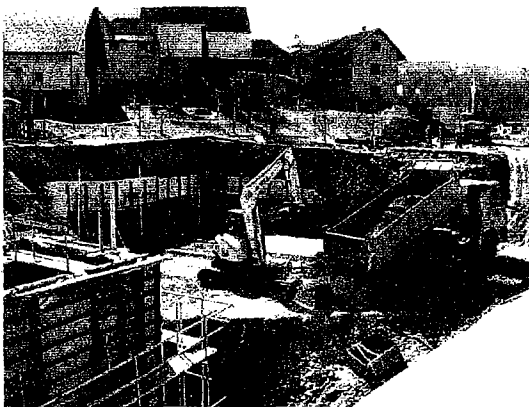
Slika 23. Stanje po izvedbi varovalnih ukrepov.

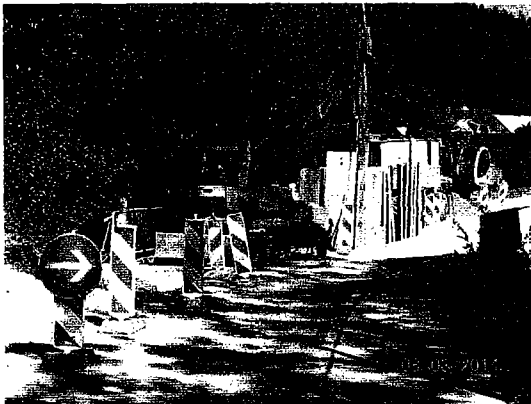
Slika 24. Izvedba varovanja gradbeni jame za izvedbo podboja mostu. Varovanje je bilo potrebno izvesti zaradi nujnega zagotavljanja prevoznosti lokalne ceste.

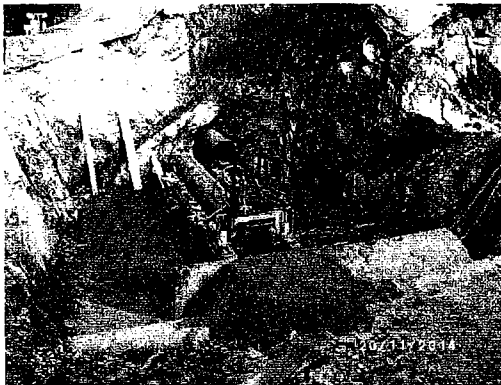
Slika 29. Pri izvedbi del so bili odkriti arheološki ostanki gradu (zaščiteni s PVC folijo). Za pravočasno doseg ciljev investicije je bil z Zavodom za varstvo kulturne dediščine sklenjen dogovor, da se za nemoteno nadaljevanje del izvede podboj ter ustrezna zaščita arheološke najdbe.

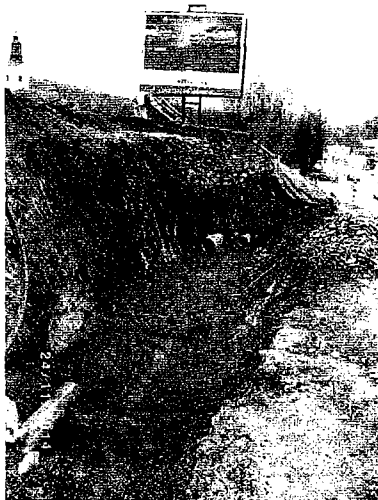
Slika 30. Pogled na najdbo z druge strani. Podboj za tlačni vod kanalizacije in vodovoda izveden. Odklon obeh tras zaradi neposredno bližine državne ceste ter predvidene gradnje krožišča ni bil izvedljiv.
