GRADIVO ZA 11. REDNO SEJO SVETA OBČINE BREZOVICA
(24. 9. 2020)

**ZAVOD za SANACIJE in REKONSTRUKCIJE OBJEKTOV
LJUBLJANA**

Ljubljana, 12.08.2019

Predmet:
STROKOVNO MNENJE
o POTRESNI ODPORNOSTI OBJEKTA » POŠ JEZERO «

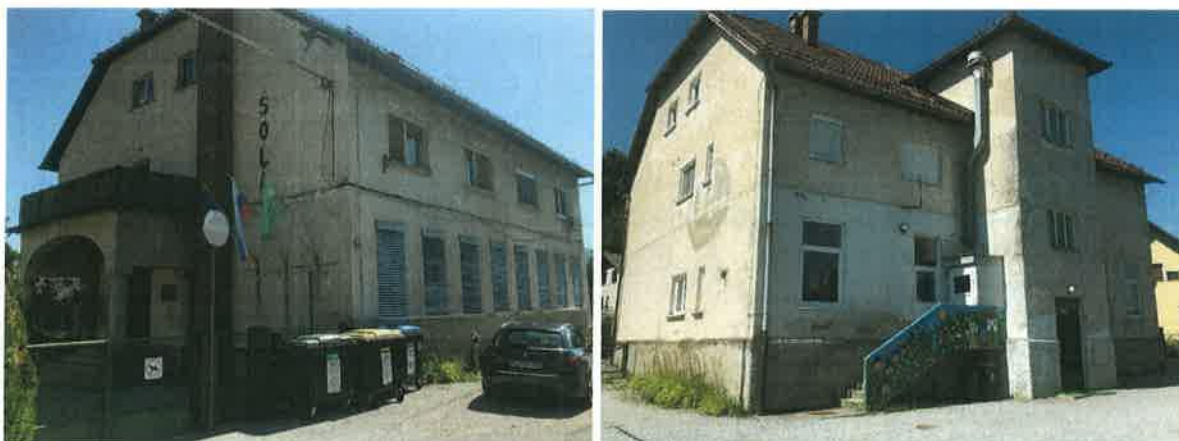
Sliki 1 in 2: Pogled na objekt POŠ Jezero (23.07.2019)
