Ciljno usmerjeni pregled varnosti ceste (TRSI)

Občina Trbovlje

Krajevna cesta LK 423171 Ojstro – Ulica španskih borcev

Številka elaborata: **351/23**
Kraj in datum izdelave: **Trbovlje, junij 2023**

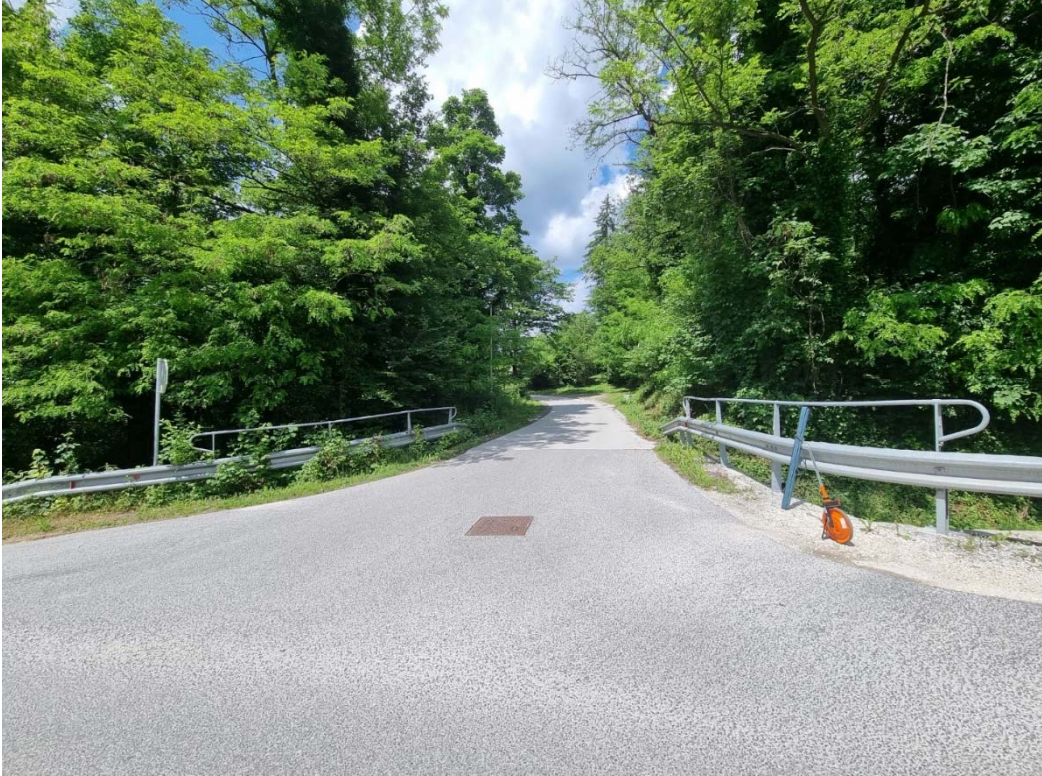
<p data-bbox="427 1263 1453 1323">Pogled na območje priključka LK 423171 na LC 122121 – občestna vegetacija prerašča prometno opremo in predvsem svetilke razsvetljave</p> <div data-bbox="443 1361 1461 1877">

Opis pomanjkljivosti	<ul style="list-style-type: none"> • neustrezno vzdrževana obcestna vegetacija, ki zakriva prometno opremo in svetilke.
Priporočila za odpravo pomanjkljivosti	<ul style="list-style-type: none"> • redno vzdrževanje vegetacije, še posebej v spomladanskem času.

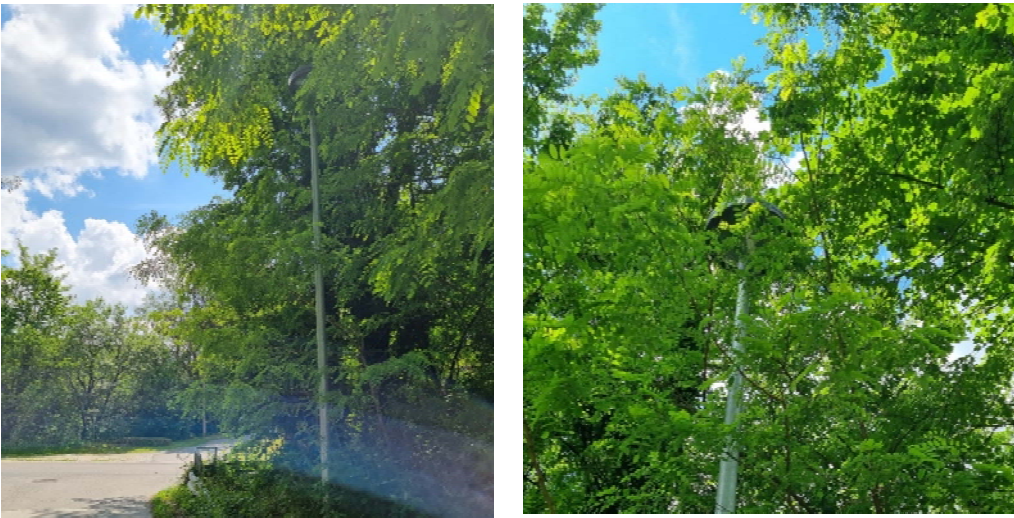
<p data-bbox="427 1883 1406 1944">Z vegetacijo zakrita svetilka razsvetljave v območju km 0,016 levo, prav tako slaba zaznavnost STOP znaka zaradi vegetacije na samem priključku</p> </div>

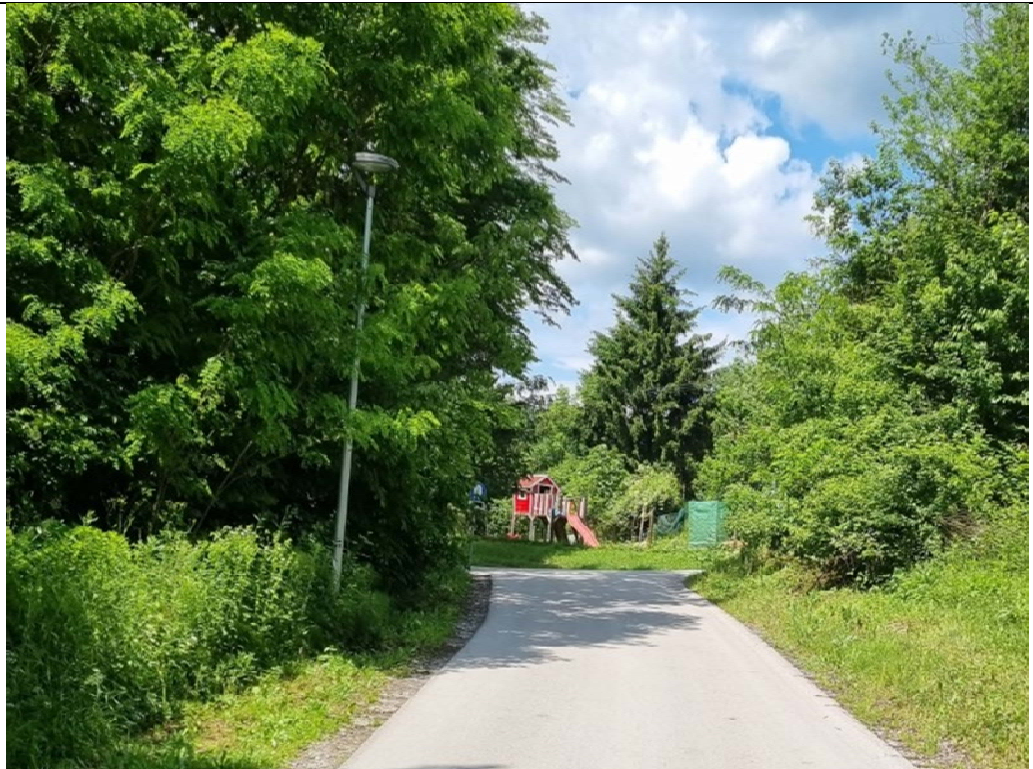
Z vegetacijo delno zakrita svetilka cestne razsvetljave v območju km 0,088 levo

Zaradi delnega prekrivanja svetilk je v nočnem času izrazito neenakomerna osvetlitev prometnih površin (svetla območja in temne lise – neposredno ene ob drugih), kar predstavlja večje tveganje pri zaznavi ovir ali pešcev na cesti.

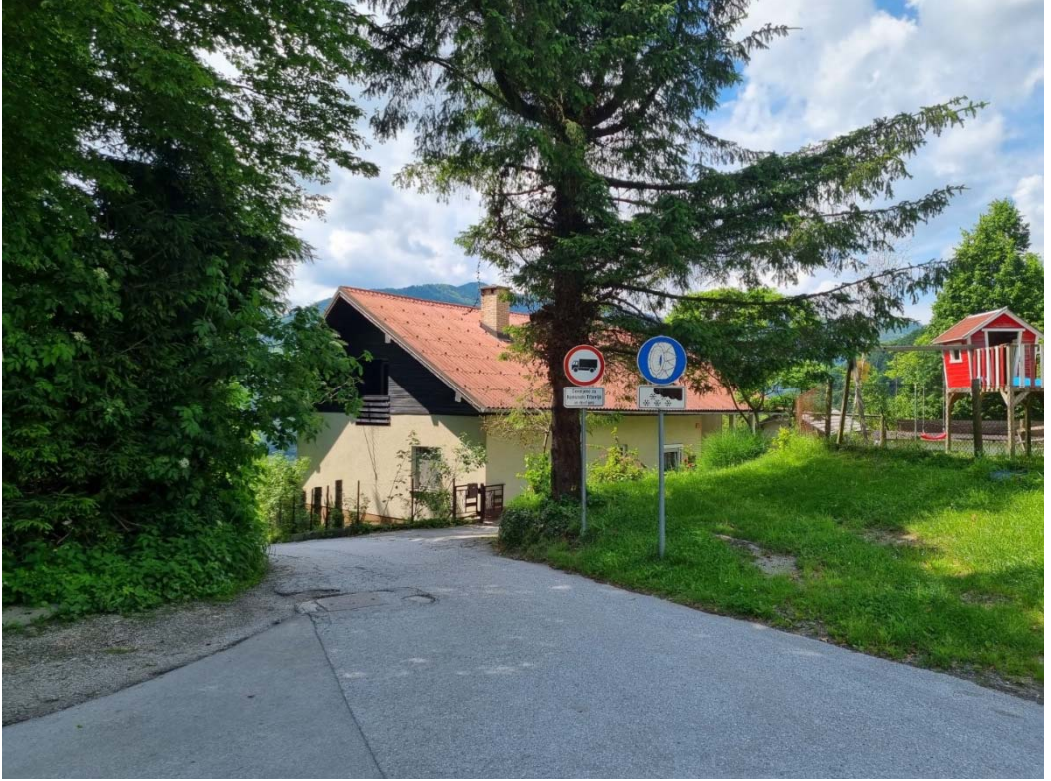
<p>Pogled iz neprednostne smeri na prednostno smer (v desno) – kombinacija visoke vegetacije tik ob robu ceste in pa niveletnega poteka ceste onemogoča ustrezno preglednost pri vključevanju. Le-ta se sicer zagotavlja s prometnim ogledalom na nasprotni strani, a bi bilo precej bolje z odstranitvijo vegetacije.</p>

Priporočila za odpravo pomanjkljivosti	<ul style="list-style-type: none"> • rezanje vegetacije v območju minimalno zahtevanega preglednega trikotnika, • opcija – uporaba ogledal, ki so odporna proti rosenju, • postavljanje znakov skladno z veljavnimi pravilniki (medsebojni razmak), • postavljanje in odstranjevanje »začasnih« znakov skladno s programom zimske službe.

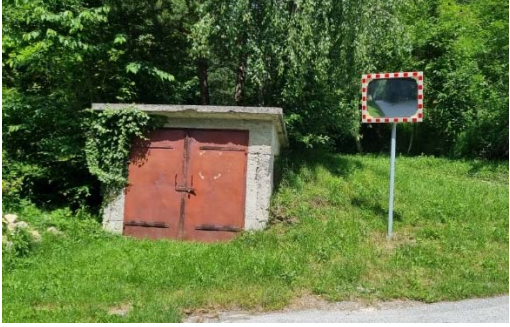
<p>Klasično prometno ogledalo ima namreč ob določenih vremenskih pogojih (rosenje) precej pomanjkljivosti in takrat ne zagotavlja ustrezne prometne varnosti.</p>
Opis pomanjkljivosti	<ul style="list-style-type: none"> • obcestna vegetacija v območju preglednega trikotnika (preglednost pri vključevanju na prednostno cesto), • prometna znaka (prepoved prometa tovornih vozil in pa obvezna uporaba verig v zimskih razmerah) sta na premajhnem medsebojnem razmaku, • znak za obvezno uporabo verig se postavlja in odstranjuje v skladu s programom dela zimske službe – kar bi verjetno za mesec junij že bilo primerno, da se odstrani.

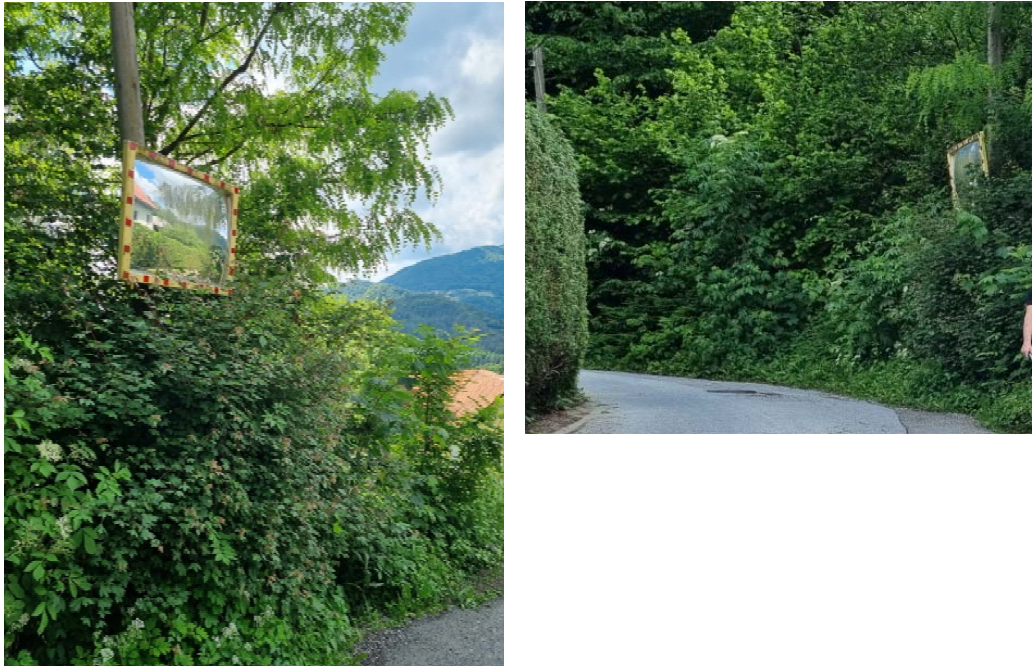
<p>Prometno ogledalo, ki je namenjeno izboljšanju preglednosti pri vožnji skozi epregledno krivino, je sicer še vidno – a ga bo kmalu vegetacija zakrila.</p>
<p>Opis pomanjkljivosti</p>	<ul style="list-style-type: none"> • voziščna konstrukcija je na odseku med km 0,140 in km 0,180 povsem dotrajana in v kombinaciji z velikim vzdolžnim naklonom ceste predstavlja veliko tveganje za nastanek kritičnih situacij (nezmožnost pravočasne zaustavitve vozila zaradi nizkega koeficienta trenja); • neudobna vožnja; • nevarno za enosledna vozila – še posebej večje razpoke in poškodbe okoli jaškov, kar poveča tveganje za padec kolesarja ali motorista; • vegetacija prerašča prometno opremo, ki je ključna za varno odvijanje prometa.
<p>Priporočila za odpravo pomanjkljivosti</p>	<ul style="list-style-type: none"> • rekonstrukcija vozišča ter ureditev odvodnjavanja tako površinskih kot tudi podtalne vode, • ustrezno vzdrževanje vegetacije v obcestnem prostoru.

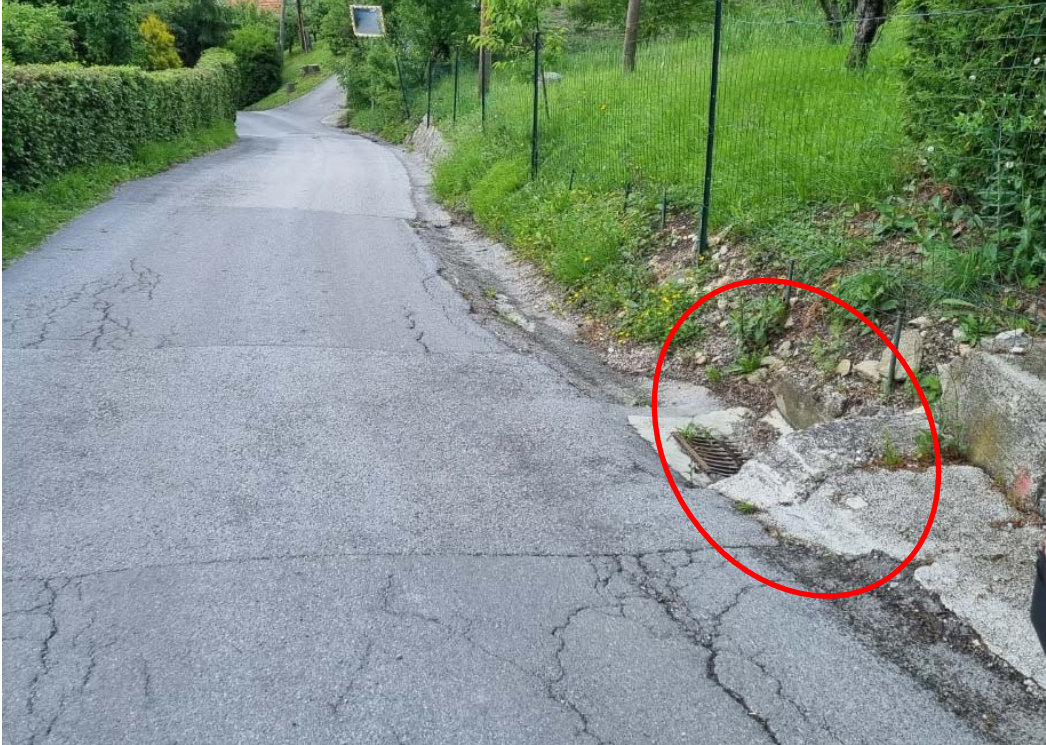
Nevaren detajl – obbetonirana cev nivojsko dvignjena nad nivo asfalta

Opis pomanjkljivosti	<ul style="list-style-type: none"> • nevaren detajl izpustnega dela obbetonirane cevi (možnost poškodbe vozila), • neustrezno vzdrževanje jaškov meteorne kanalizacije, ki ne opravljajo svoje funkcije in poslabšujejo razmere na cesti.
Priporočila za odpravo pomanjkljivosti	<ul style="list-style-type: none"> • Ustrezna ureditev detajla navezave izpusta na jašek; • redno vzdrževanje in čiščenje vseh elementov odvodnjavanja ceste.

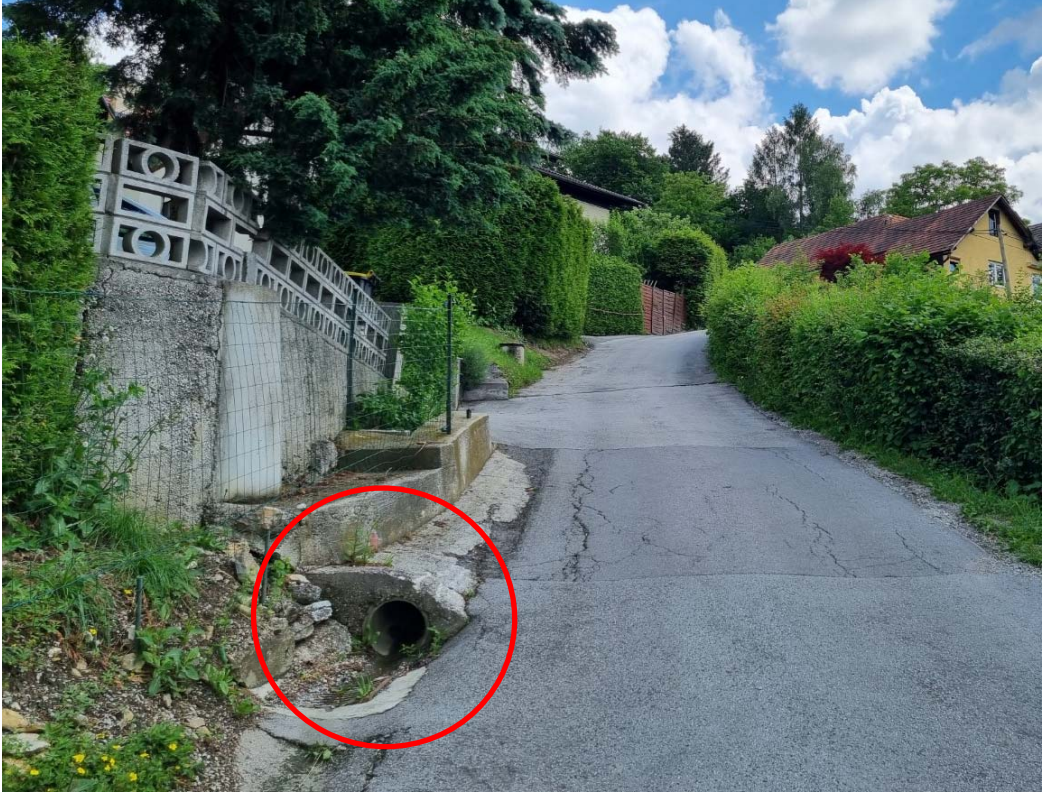
Nevaren detajl – obbetonirana cev nivojsko dvignjena nad nivo asfalta, kar je v primeru srečevanja dveh vozil nevarno, še posebej v zimskem času, ko je delno prekrito s snegom.

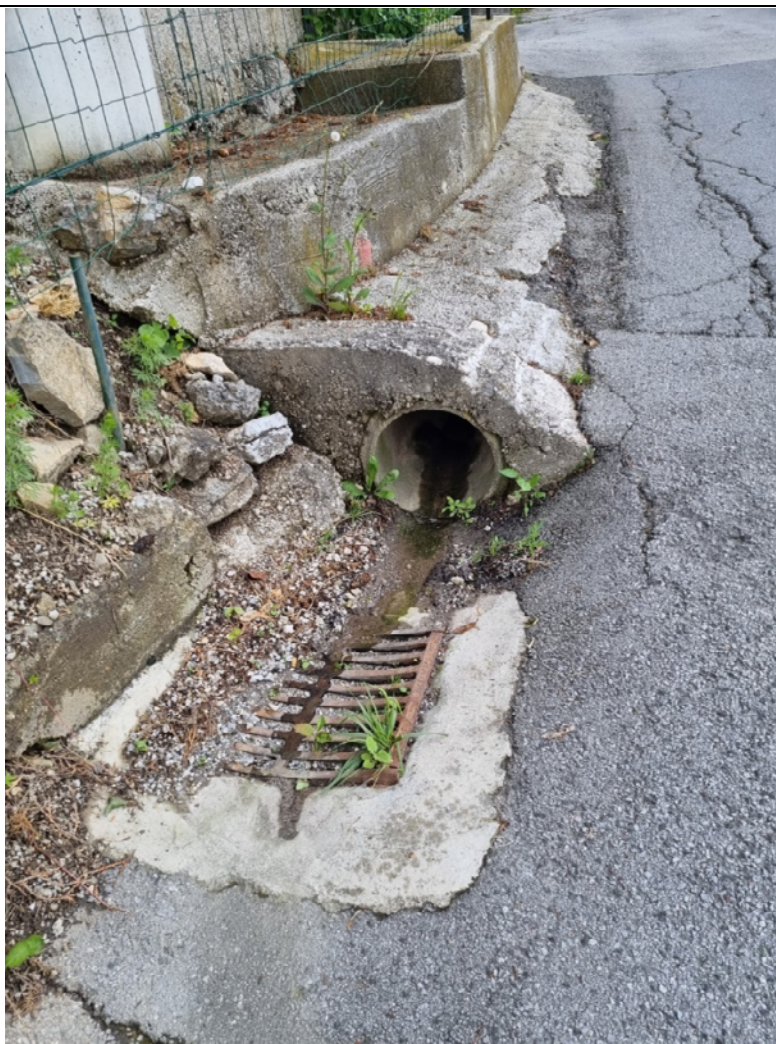
Vtočni jašek z rešetkastim pokrovom je povsem zamašen in ne opravlja noben funkcije. Posledično prihaja do večje količine meteorne vode na vozišču (spiranje bankin), v zimskem času pa do večje verjetnosti nastanka ledenih plošč na vozišču.

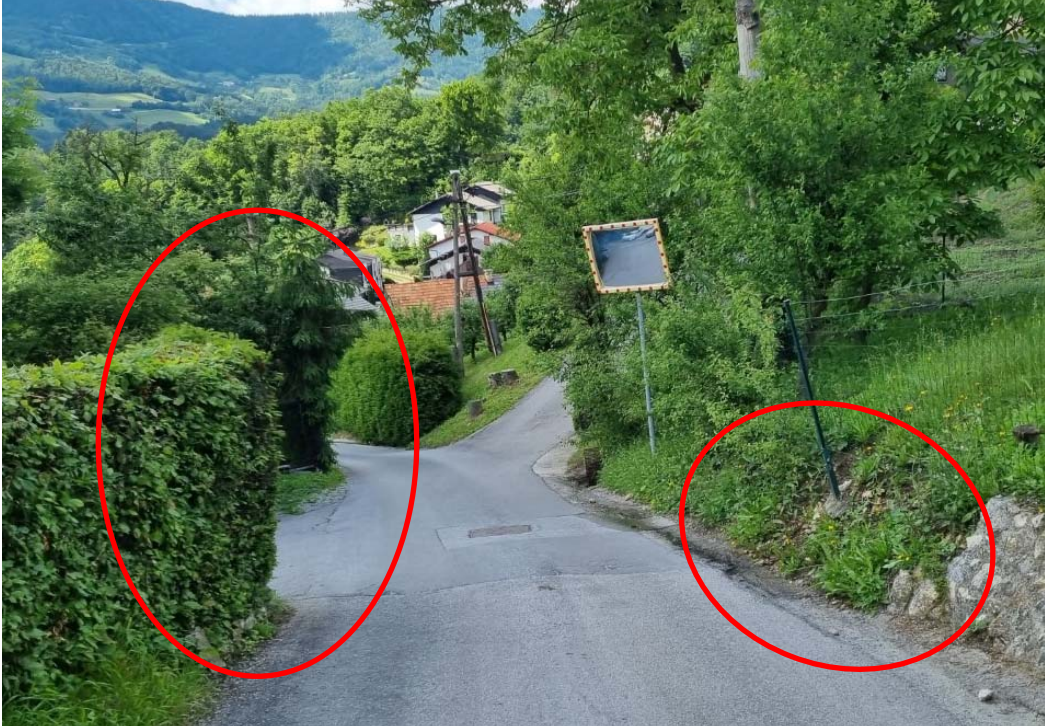
<p>Površinski odron vkopne brežine na desni strani zaradi manjšega izvira podtalne vode, ki v nadaljevanju teče po muldi. Viden tudi poševno postavljen (oz zvrnjen) stebriček žične ograje, kar je posledica površinske erozije/plazenja brežine.</p> <p>Na levi strani slike viden še en hišni priključek z neustrezno preglednostjo zaradi vegetacije (kljub prometnemu ogledalu preglednost ni zagotovljena v smeri centra Trbovelj).</p>

Priporočila za odpravo pomanjkljivosti	<ul style="list-style-type: none"> • sanacija brežine z ustreznim dreniranjem terena nad cesto; • zagotovitev preglednosti z rezanjem ali odstranitvijo vegetacije v območju preglednega trikotnika; • zamenjava neustrezne rešetke s primernejšo rešitvijo.

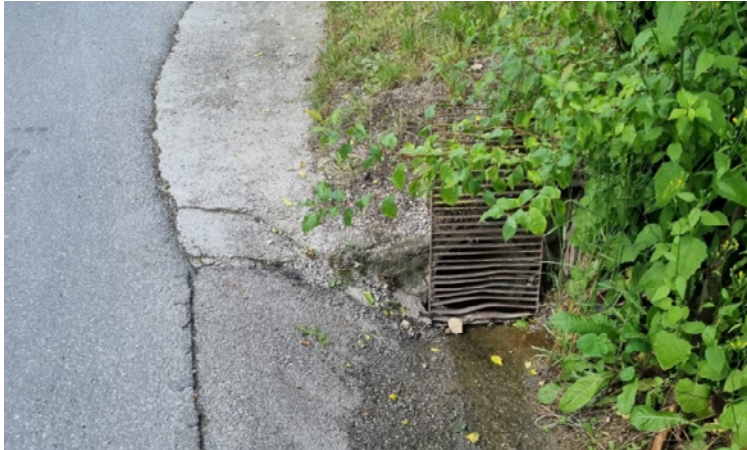
<p>Detajl varovanja vtoka s pokončno rešetko je neustrezen – predstavlja nevarnost v primeru padca kolesarja (štrleči robovi)</p>
Opis pomanjkljivosti	<ul style="list-style-type: none"> • površinska erozija in plazenje brežine, stebriček žične ograje lahko pade vsak čas na cesto; • hišni priključek Ojstro 16 B nima zagotovljene preglednosti zaradi previsoke vegetacije znotraj preglednega trikotnika.

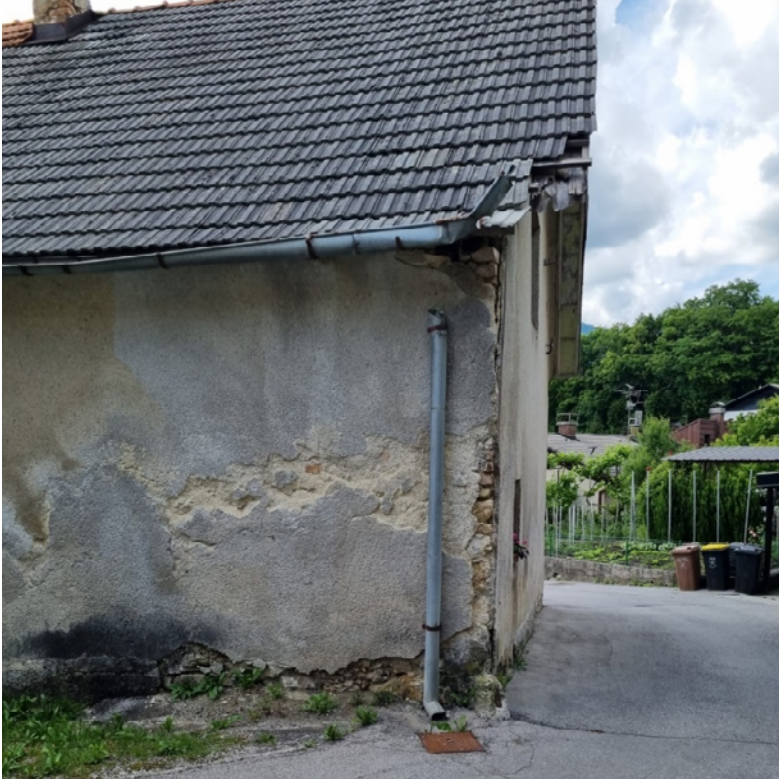
<p data-bbox="427 1064 1476 1131">Nevzdrževan objekt, ki se nahaja tik ob cesti, predstavlja nevarnost za vse prometne udeležence. Odpadanje fasade, strešne kritine, poškodbe žleba,..</p>

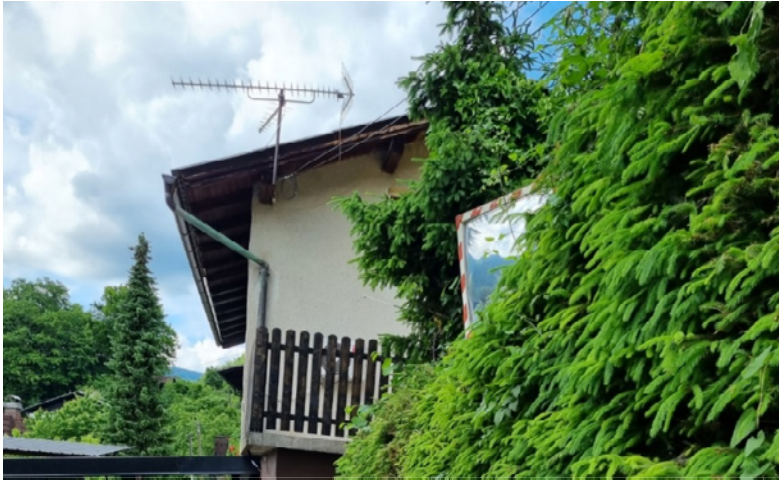
<p data-bbox="427 1653 1476 1680">Prometno ogledalo, prekrito z vegetacijo (nasproti objekta Ojstro 10)</p>
Opis pomanjkljivosti	<ul data-bbox="475 1688 1476 1787" style="list-style-type: none"> • možnost padanja konstrukcijskih elementov objekta na območje ceste predstavlja nevarnost vsem prometnim udeležencem, • zaznavnost prometnega ogledala neustrezna zaradi preraščanja vegetacije.
Priporočila za odpravo pomanjkljivosti	<ul data-bbox="475 1796 1476 1899" style="list-style-type: none"> • Začasna označitev nevarnega območja ob objektu, ter • poziv lastnika objekta k ukrepanju – sanaciji objekta, • vzdrževanje vegetacije v območju ceste.

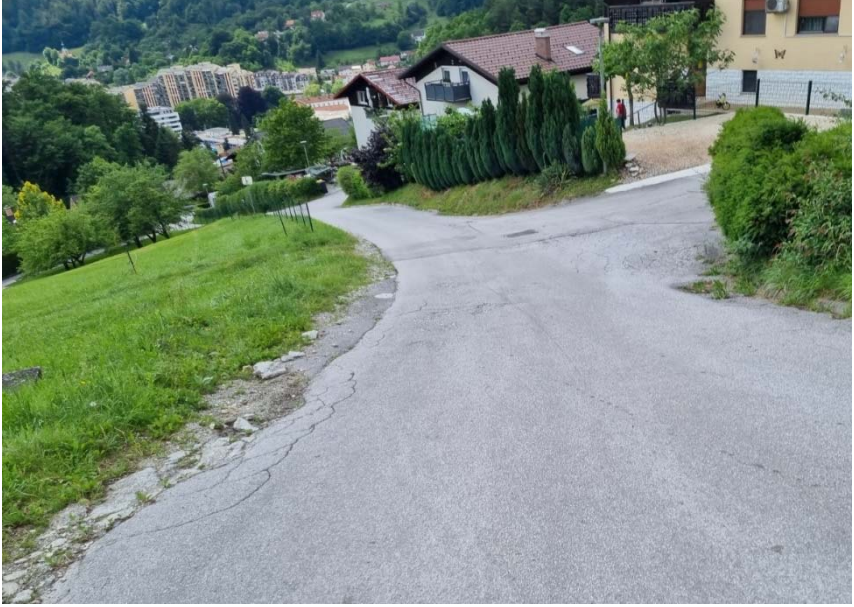
<p>Poškodovana bankina – posledica neustreznega odvodnjavanja ceste (spiranje bankin)</p>

Opis pomanjkljivosti	<ul style="list-style-type: none"> • neustrezno izvedeno odvodnjavanje je predvsem problematično na cestah z velikim vzdolžnim naklonom, kjer pride do »rednega« izpiranja bankin ob večjih nalivih.
Priporočila za odpravo pomanjkljivosti	<ul style="list-style-type: none"> • ureditev odvodnjavanja.

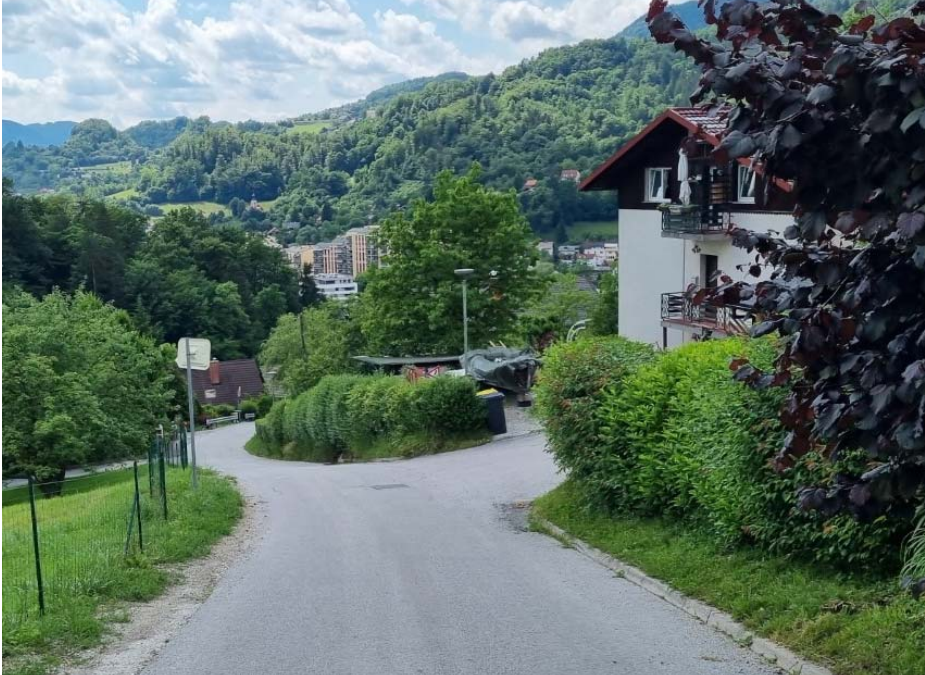
<p>Vegetacija znotraj preglednega trikotnika skupinskega priključka ovira preglednost. Prometno ogledalo sicer zagotavlja preglednost v smer centra Trbovelj (desno), v smer levo (v nasprotni smeri stacionaže) pa preglednost ni zagotovljena.</p>

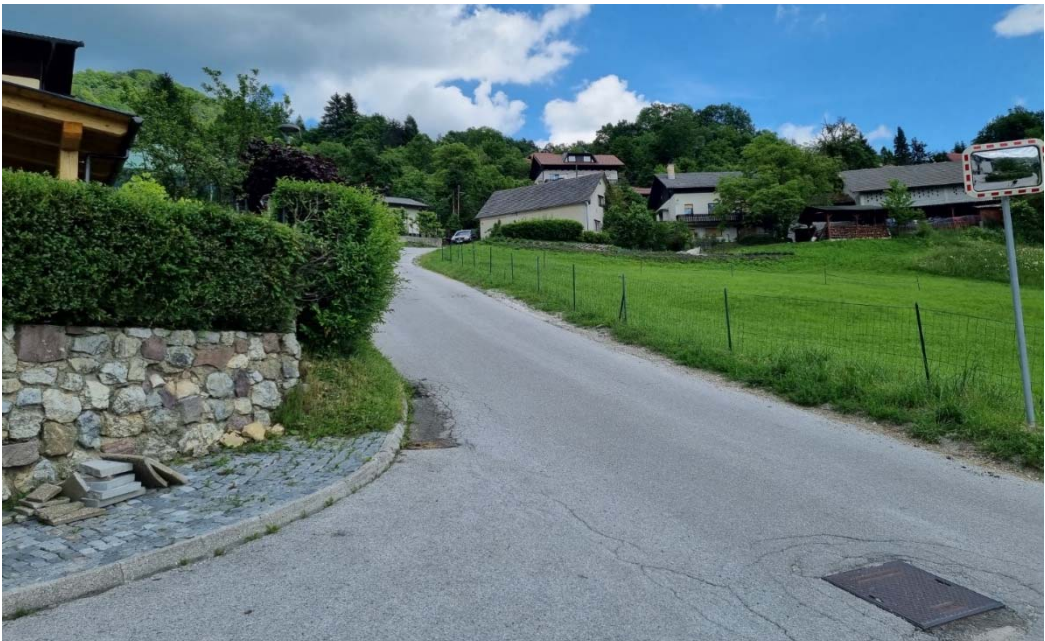
<p>Preglednost s priključka v levo – neustrezna zaradi žive meje v območju preglednega trikotnika.</p>
Opis pomanjkljivosti	<ul style="list-style-type: none"> • vegetacija v območju priključka onemogoča preglednost v obe smeri, v smer desno se zagotavlja s prometnim ogledalom (ki se praviloma postavlja samo v primeru neodstranljivih grajenih ovir!).
Priporočila za odpravo pomanjkljivosti	<ul style="list-style-type: none"> • odstranitev oz. znižanje previsoke vegetacije za zagotovitev ustrezne preglednosti.

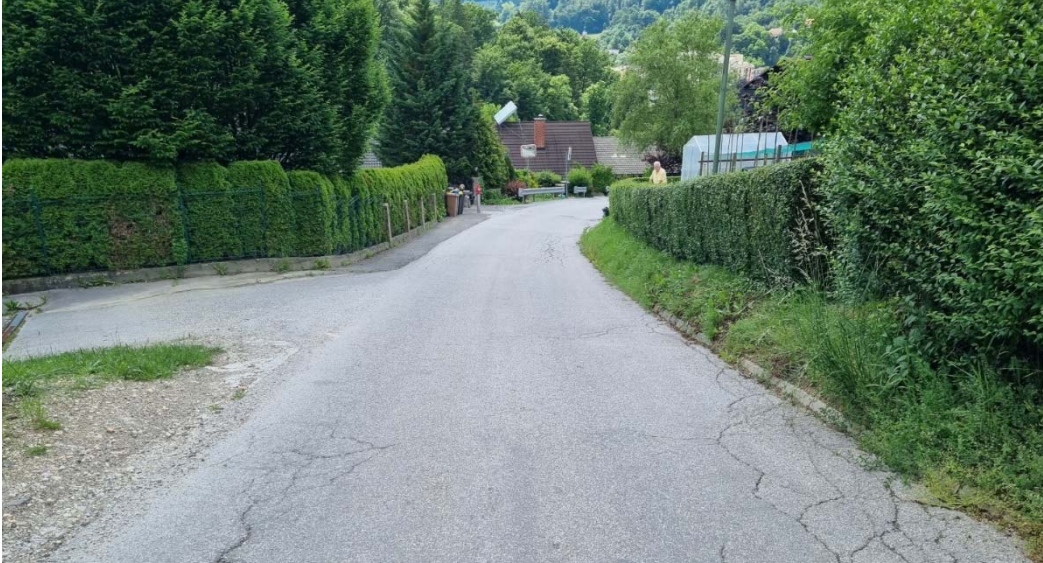
<p>Vegetacija v območju priključka na levi strani ovira preglednost.</p>

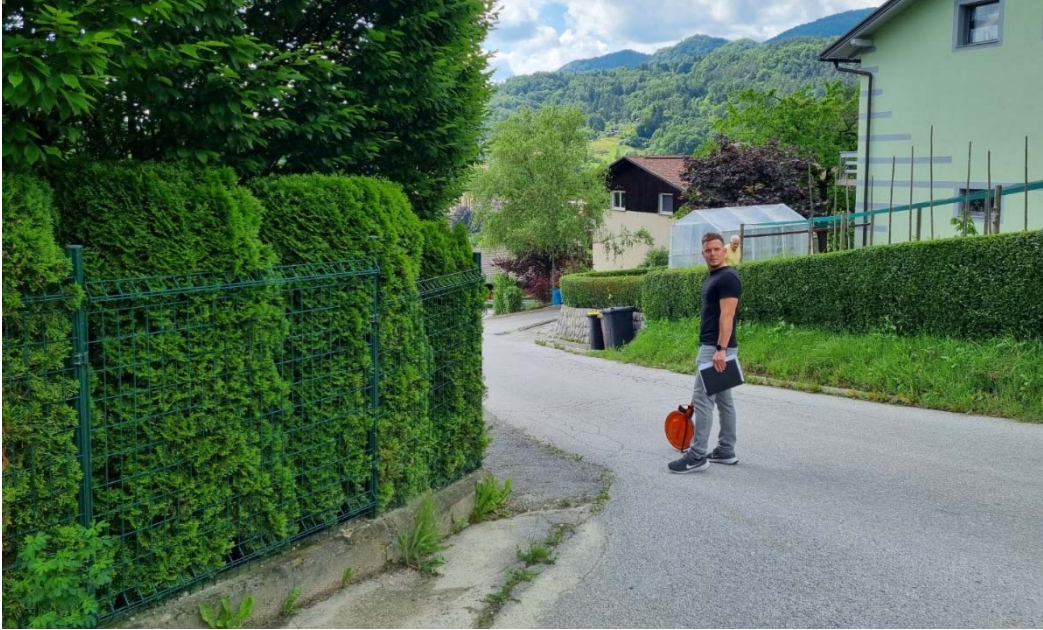
<p>Preglednost s priključka v levo – žična ograja in vegetacija zakrivata preglednost.</p>
Opis pomanjkljivosti	<ul style="list-style-type: none"> • panelna ograja in vegetacija deloma ovira preglednost v obe smeri.
Priporočila za odpravo pomanjkljivosti	<ul style="list-style-type: none"> • odstranitev oz. znižanje previsoke vegetacije za zagotovitev ustrezne preglednosti.

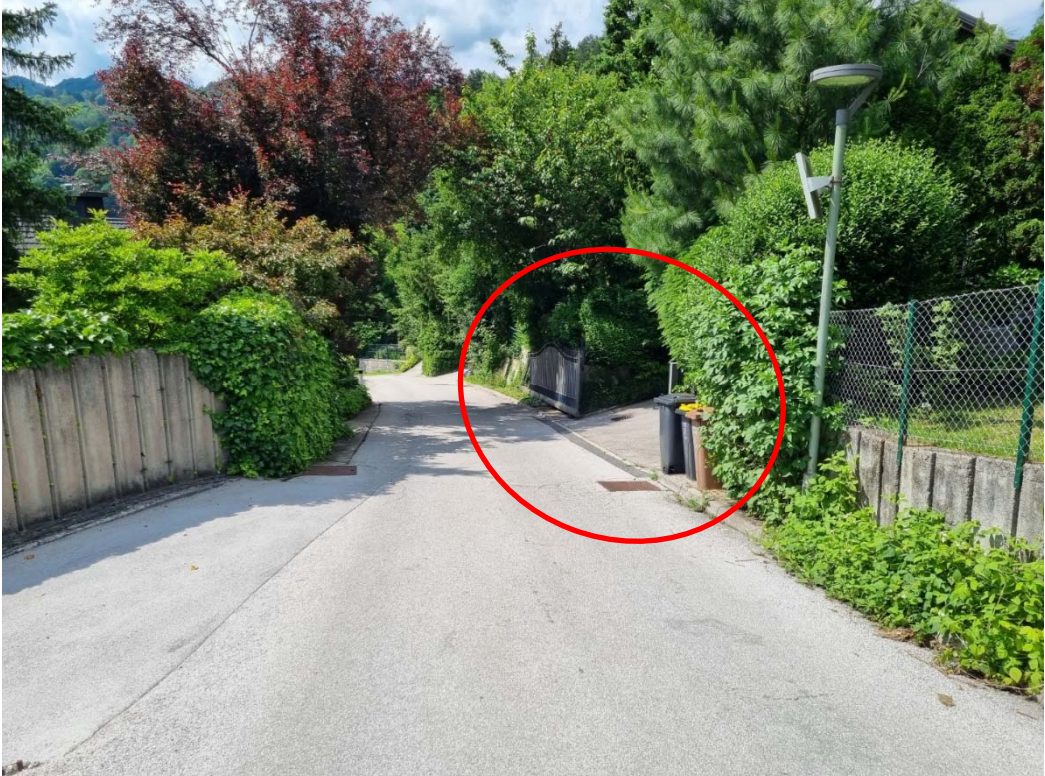
Hišni priključek nima zagotovljene preglednosti v obeh smereh.
Opis pomanjkljivosti	<ul style="list-style-type: none"> • arhitektonska pozidava območja priključka onemogoča zagotovitev preglednosti v obeh smereh.
Priporočila za odpravo pomanjkljivosti	<ul style="list-style-type: none"> • postavitve prometnih ogledal za zagotovitev preglednosti.

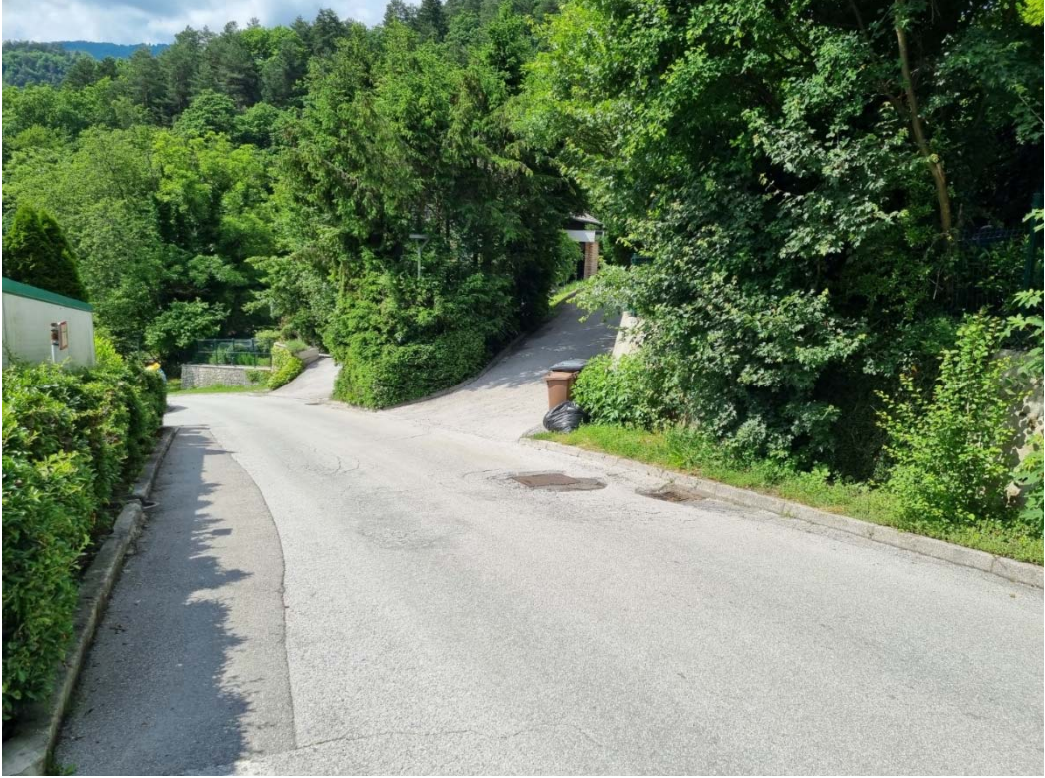
<p data-bbox="427 1064 1476 1122">Hišni priključki nimajo zagotovljene preglednosti zaradi vegetacije in arhitektonskih ovir.</p>
Opis pomanjkljivosti	<ul data-bbox="475 1131 1380 1198" style="list-style-type: none"> • arhitektonska pozidava in vegetacija v območja priključkov onemogoča zagotovitev preglednosti v obeh smereh.
Priporočila za odpravo pomanjkljivosti	<ul data-bbox="475 1207 1348 1305" style="list-style-type: none"> • rezanje oz odstranitev vegetacije iz območja preglednega trikotnika; • postavitve prometnih ogledal za zagotovitev preglednosti (kjer so arhitektonske ovire).

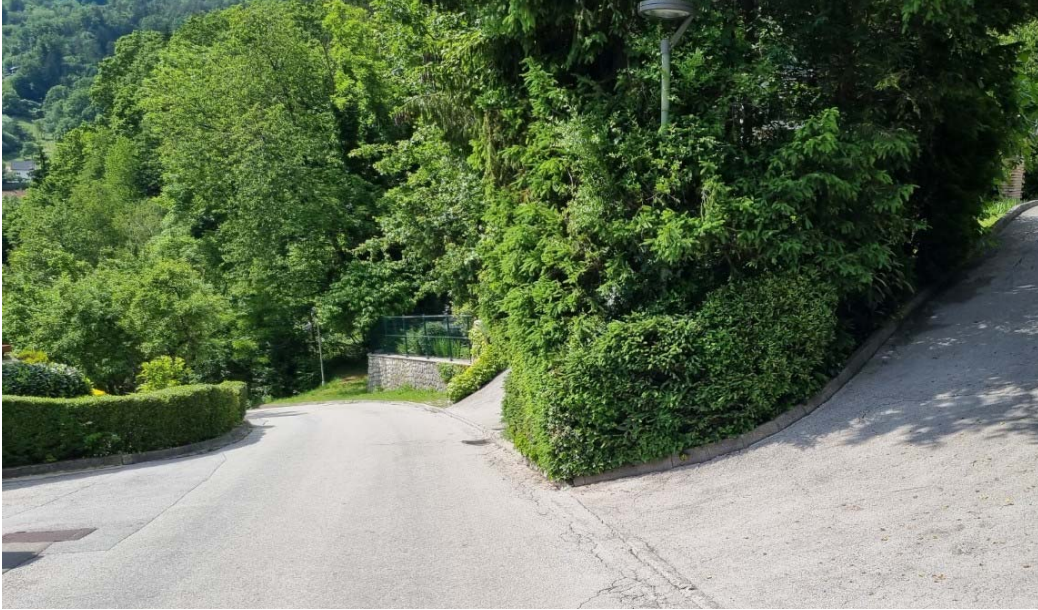
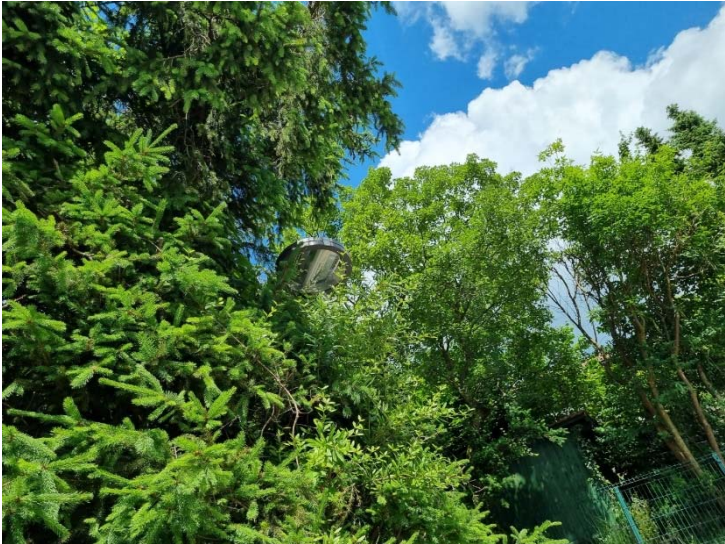
<p>Svetilka cestne razsvetljave prekrita z vegetacijo.</p> <p>Zaradi delnega prekrivanja svetilk je v nočnem času izrazito neenakomerna osvetlitev prometnih površin (svetla območja in temne lise – neposredno ene ob drugih), kar predstavlja večje tveganje pri zaznavi ovir ali pešcev na cesti</p>
Opis pomanjkljivosti	<ul style="list-style-type: none"> • neustrezno vzdrževana obcestna vegetacija, ki zakriva prometno opremo in svetilke.
Priporočila za odpravo pomanjkljivosti	<ul style="list-style-type: none"> • redno vzdrževanje vegetacije.

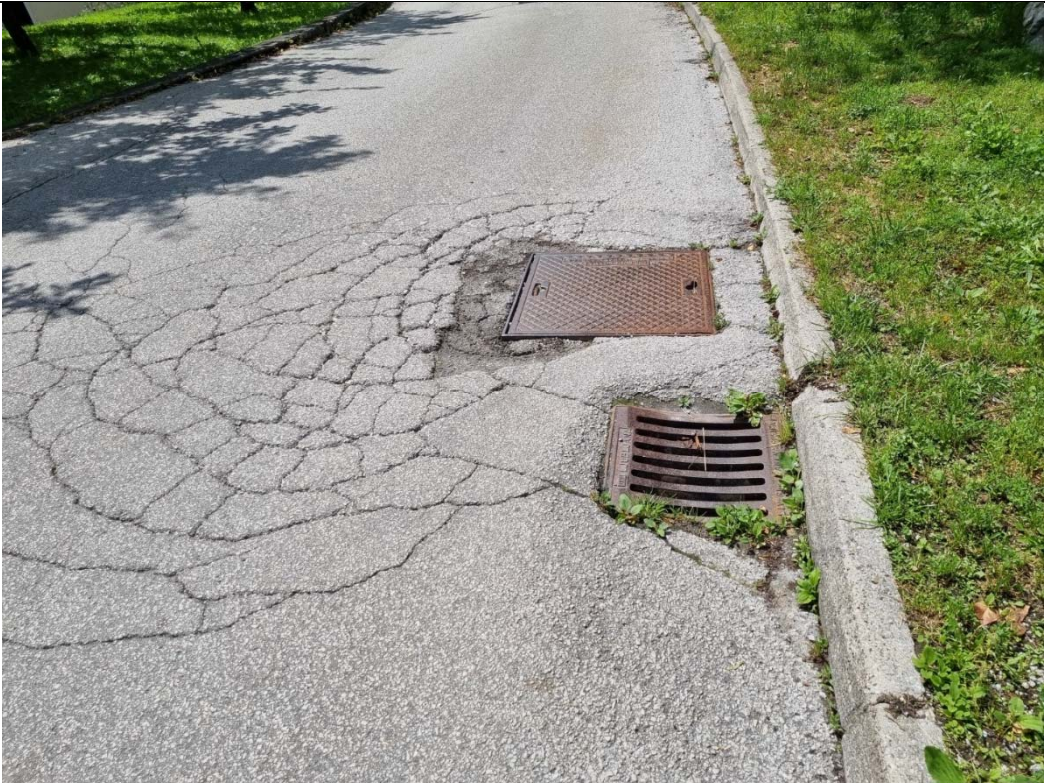
Poškodbe asfalta v območju jaška – nevarno za enosledna vozila
Opis pomanjkljivosti	<ul style="list-style-type: none">• poškodbe vozišča okoli jaška predstavljajo tveganje za padec kolesarja ali motorista.
Priporočila za odpravo pomanjkljivosti	<ul style="list-style-type: none">• sanacija vozišča.

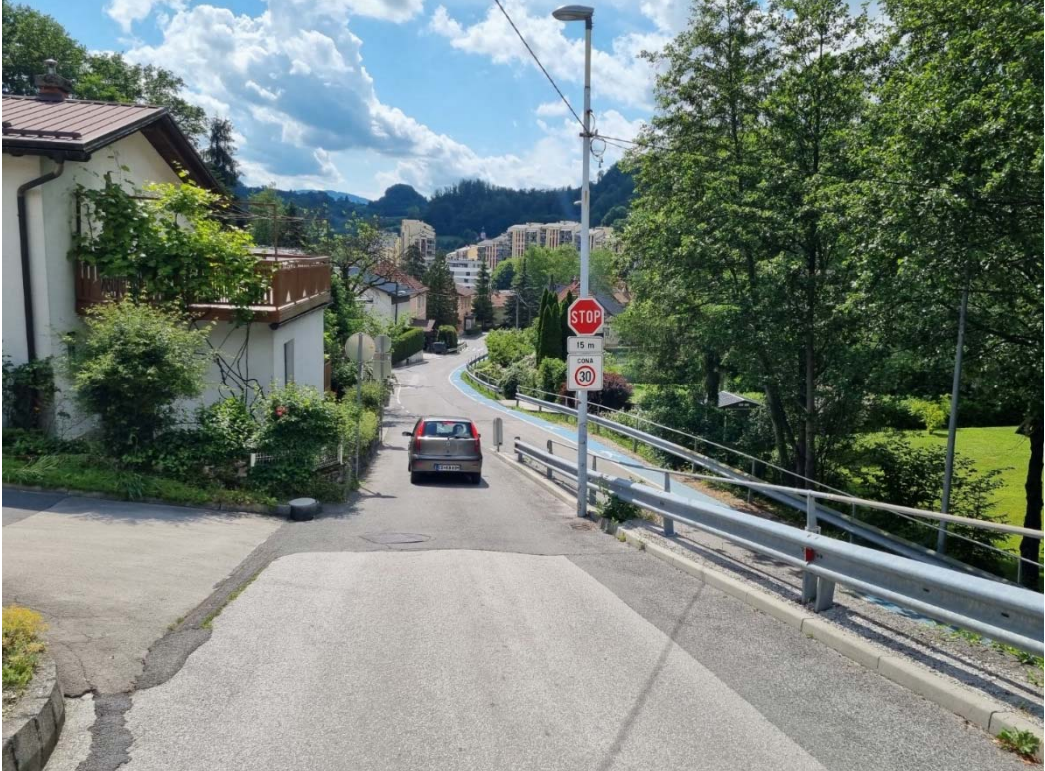
<p>Preglednost na priključku na levi strani je zaradi vegetacije in arhitektonskih ovir omejena. Drog cestne razsvetljave se nahaja v cestnem profilu (nevarna ovira).</p>
	<p>Preglednost na priključku na levi strani je zaradi vegetacije in arhitektonskih ovir omejena. Drog cestne razsvetljave se nahaja v cestnem profilu (nevarna ovira).</p>

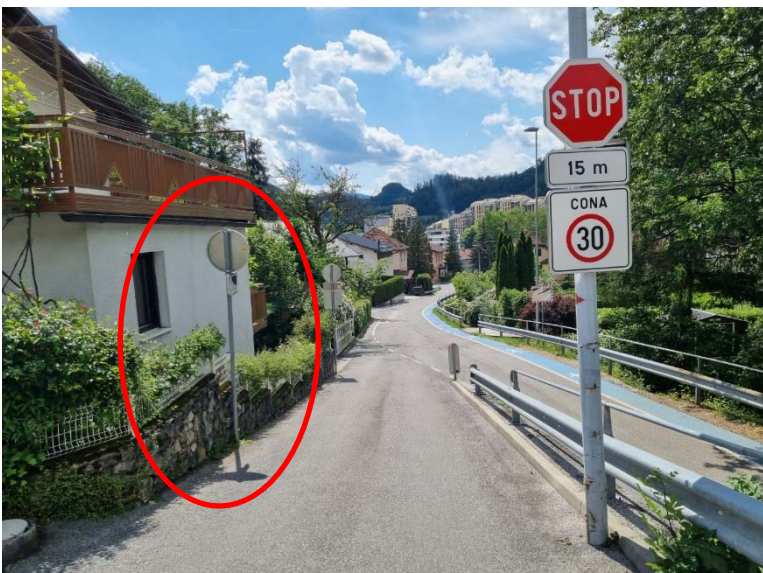
<p>Prometni znak z dopolnilno tablo je v profilu ceste – zato je dopolnilna tabla že obrnjena za 90°</p>
Opis pomanjkljivosti	<ul style="list-style-type: none"> • preglednost na priključku objektov 2 A, 3, 3 A je omejena, • drog cestne razsvetljave postavljen na neustreznem mestu.
Priporočila za odpravo pomanjkljivosti	<ul style="list-style-type: none"> • zagotovitev preglednosti na priključku prometnim ogledalom in rezanjem vegetacije; • prestavitev droga razsvetljave na primernejše mesto oz. ustrezna označitev letega (visoko odsevna folija); • postavitve znaka na ustreznejše mesto.
