**POROČILO O NASTALI POŠKODBI  
NADGRADNJE NA VOZILU  
Mercedes Benz Atego 1328  
GASILSKIH OZNAK GVC 16/25**

**PROSTOVOLJNO GASILSKO DRUŠTVO KOMEN  
Komen 96, 6223 Komen**

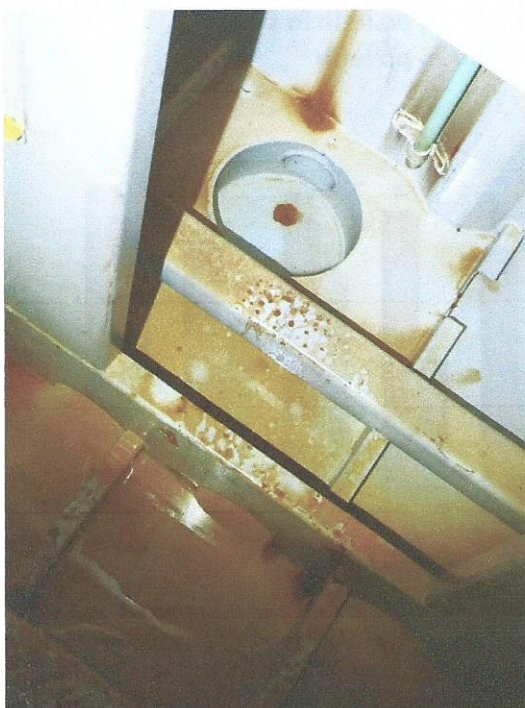
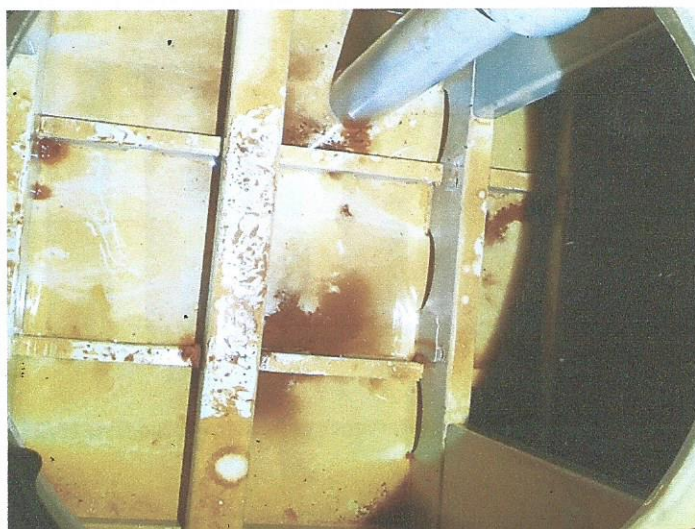
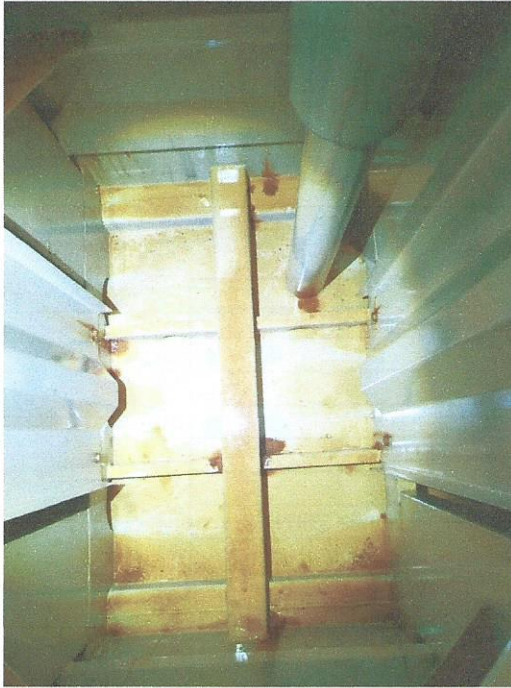
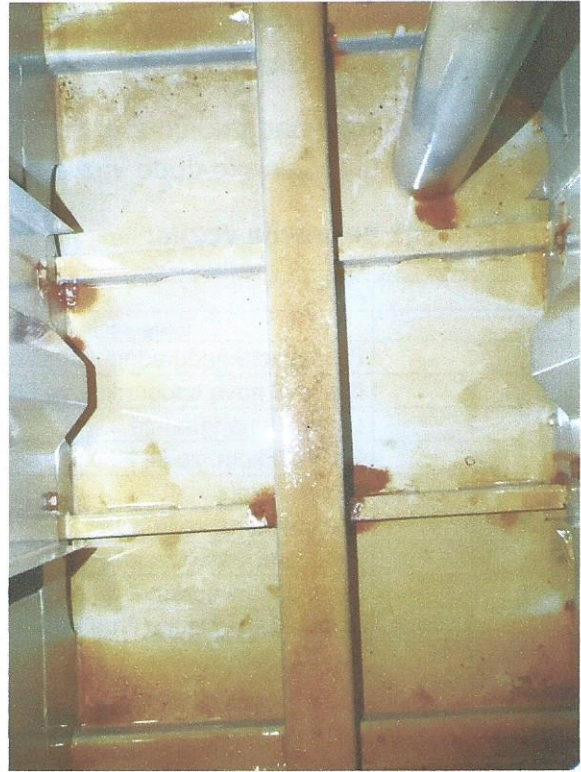
V začetku meseca marca 2021, med rednim mesečnim pregledom vozila se je opazilo puščanje cisterne vozila GVC 16/25. Pri podrobnejšem pregledu notranjosti cisterne, pa se je ugotovilo, da je cisterna, tako kot že nekoč na več lokacijah korozirala, kar je tudi vzrok puščanja (razvidno na spodnjih slikah).

Problem, ki pa je sedaj nastal pa je, da je cisterna poškodovana na nosilcih cisterne, kar pa pomeni, da so mora cisterno iz vozila odstraniti, da se lahko zadevo uredi. Problem nastane, ker je osnova nadgradnje varjena in bi bilo potrebno posegati v statiko same nadgradnje – odstranitev nekaterih glavnih nosilcev nadgradnje na strehi nadgradnje. Pri tem pa bi nastali enormni stroški, saj morajo ta poseg narediti podjetja, ki se s tem ukvarjajo. Ta podjetja potem izdajo tudi garancijo, da je vozilo tudi izpravno za posredovanja.

Da bi prodali vozilo in kupili novo vozilo ne pride v poštev, saj se cene trenutno gibljejo okoli cca 340.000€. Zaradi razsežnosti poškodbe cisterne vozila je popravilo potrebno v večjem obsegu saj se je izkazalo, da se samo zgolj pri krpanju napaka ponavljala in čez čas nastanejo še večje poškodbe.

Možnosti za popravilo je več, od tega da zadevo pokrpamo in s tem ne rešimo nič, saj se bo napaka slej kot prej pojavila, ker je material na tem mestu že zmatran.

V kolikor bi se odločili samo za zamenjavo cisterne moramo poseči v nosilno statično konstrukcijo nadgradnje, kar pa pomeni odrezati zgornji del nadgradnje, v tem primeru zamenjati cisterno z novo cisterno, ter zadevo spet postaviti v prvotno stanje. Pri tem bi nastali že tako veliki stroški popravila, da se zadeva lahko že primerja z možnostjo postavitve nove nadgradnje za vozilo.

Predlagamo in to je tudi najoptimalnejša možnost, da se ohrani podvozje vozila, ki je letnik

2005, ter ima prevoženih 15.900 km, ohrani se podaljšana kabina za posadko gasilcev in ohrani se črpalka vozila, ter seveda oprema, ki jo to vozilo ima.

Naredi pa se novo nadgradnjo z cisterno na vozilu in prenovi se notranjost kabine vozila. S tem posegom bi življenjsko dobo vozila podaljšali vsaj za 15 do 20 let.
