ZAPISNIK - NIČELNI PREGLED ČN LOVRENC NA POHORJU**1. VHODNO ČRPALIŠČE:**

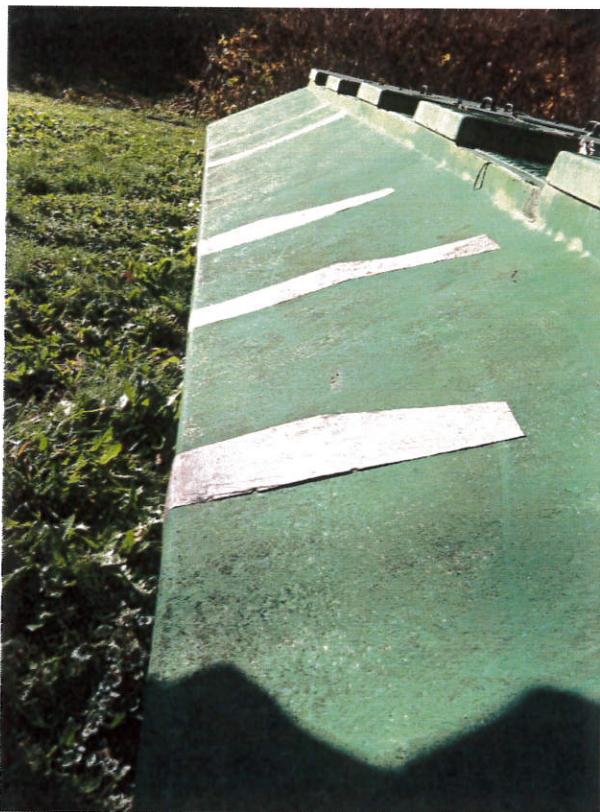
Zunanji del lupine je površinsko saniran. Koncesionar prenosnik pove, da so bile leta 2012 sanirane (prelepljene) razpoke, ki bi naj bile samo površinske. Sanacije so bile izvedene samo z prelepitvijo razpok.

Slika 3: Stanje zunanjega dela Precejjalnika 1

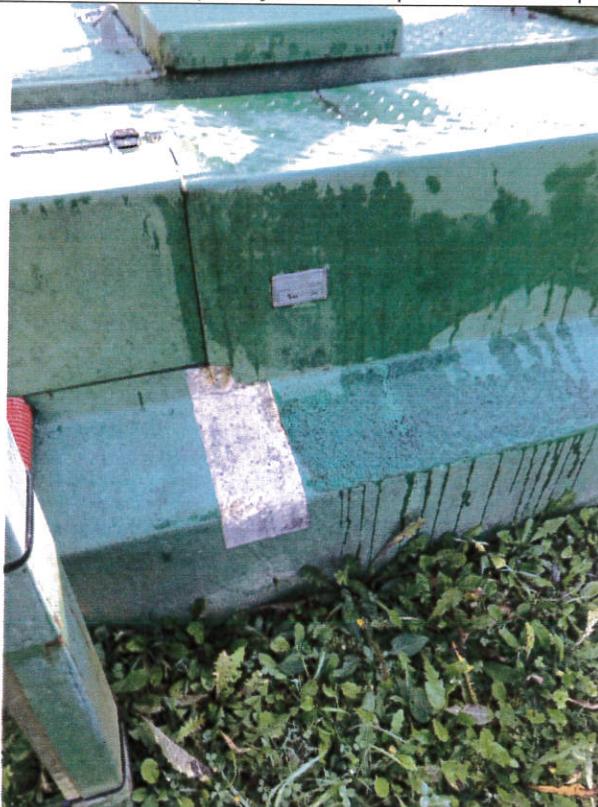
Zunanji del lupine je povšinsko saniran. Koncesionar pove, da so bile leta 2012 sanirane (prelepljene) razpoke, ki bi pa naj bile samo površinske. Razpoke so samo prelepljene.

Slika 4: Stanje zunanjega dela Precejjalnika 2

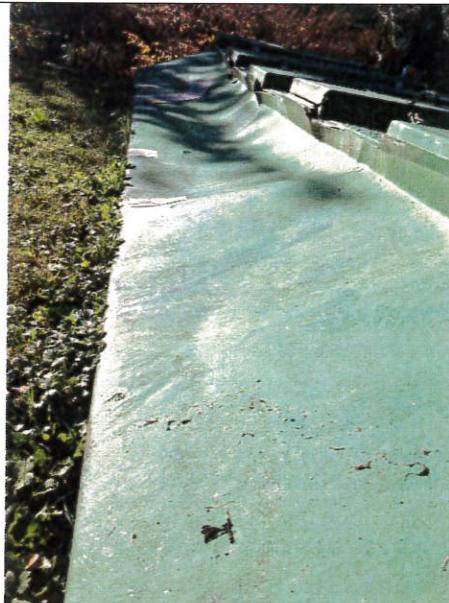
Poškodovan zgornji del lupine, ki ga je potrebno sanirati. Vidne so tudi težnostne obremenitve na stene precejjalnika; potrebno urediti.

Slika 4: Stanje/poškodba zunanjega dela Precejjalnika 3
