10.1 ELABORAT: PROMETNA ŠTUDIJA

<i>Naročnik:</i>	Občina Hoče - Slivnica Pohorska cesta 15, 2311 Hoče
<i>Zadeva:</i>	ELABORAT PROMETNE UREDITVE ZA OBMOČJE OŠ DUŠANA FLISA NA RT-929/1332 (HOČE-POHORSKA VZPENJAČA) OD KM 0,300 DO KM 0,700 TER PODRUŽNIČNE OŠ NA RT-929/1332 (HOČE-POHORSKA VZPENJAČA) OD KM 3,300 DO KM 3,000
<i>Vrsta dokumentacije:</i>	Elaborat: Prometno-varnostna analiza / presoja prometne varnosti s predlogom prometne ureditve
<i>Številka elaborata:</i>	22-2017/MR
<i>Datum izdelave:</i>	Maj 2018
	<i>Odgovorni predstavnik izvajalca:</i>
	prof.dr. Miroslav Premrov dekan Fakultete za gradbeništvo, prometno inženirstvo in arhitekturo
	<i>Podpis:</i>
	<i>(žig)</i>
	<i>Datum podpisa odgovornega predstavnika podjetja:</i>
	24.5.2018

10.3 TEHNIČNO POROČILO

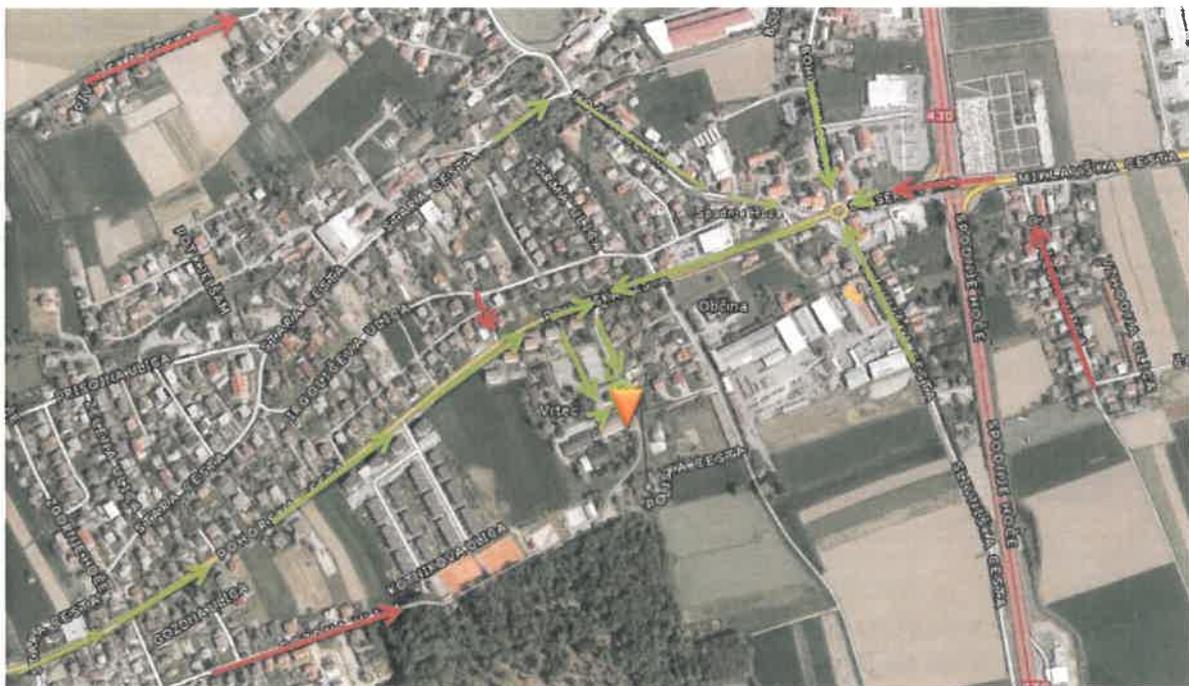
Slika 7: OŠ Dušana Flisa Hoče - načrt šolskih poti [1]

Na poteh, ki vodijo v šolo, učenci naletijo na marsikatero nevarnost v prometu. Splošna ugotovitev je, da so poti v šolo Dušana Flisa Hoče za pešce v večini varne, razen nekaterih nevarnih prometnih točk. (povzeto po [1])

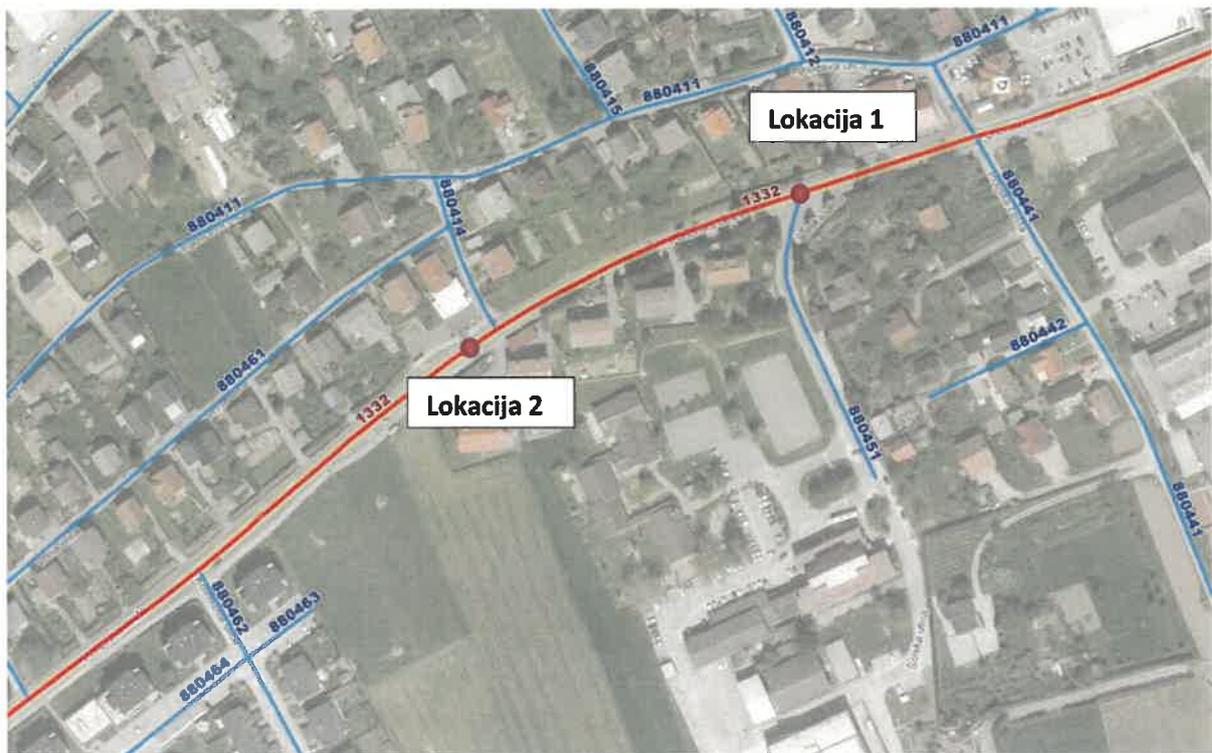
Slika 9: Prikaz lokacij 1 in 2, kjer so se izvajale meritve hitrosti

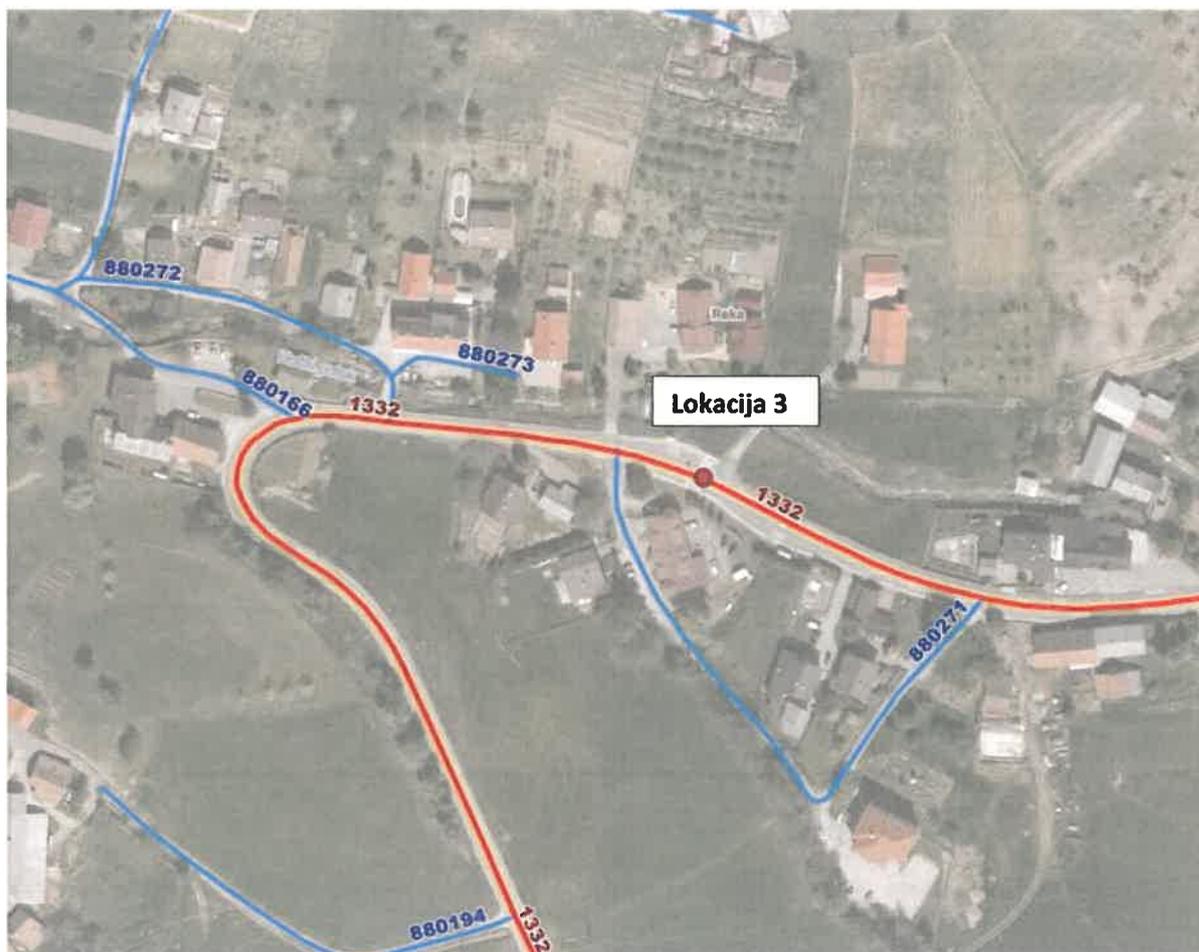
Slika 10: Prikaz lokacije 3, kjer so se izvajale meritve hitrosti

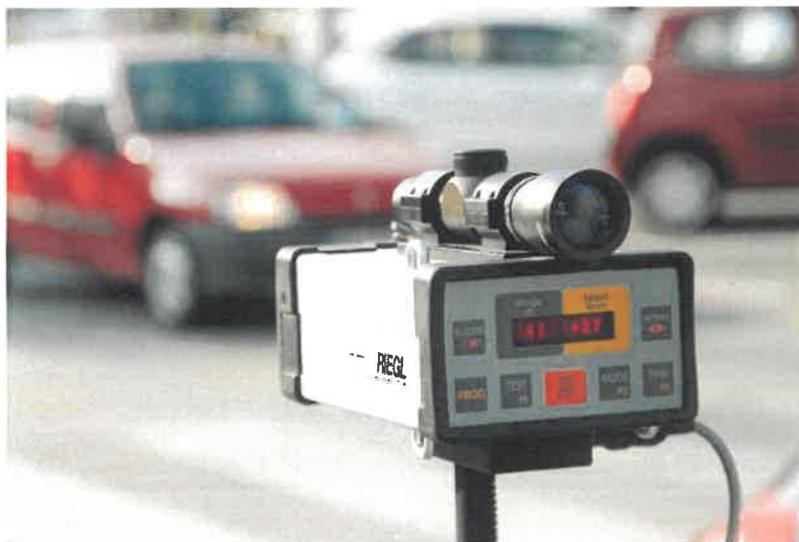
Skrite meritve hitrosti so bile izvedene z laserskim merilnikom hitrosti *RIEGEL LR 90/235/P*. Laserski merilnik hitrosti je enak tistim, ki jih uporablja slovenska prometna policija. Laserski merilnik hitrosti *RIEGEL LR 90/235/P* (slika spoda) ima odločbo o odobritvi tipa merila (Urad za standardizacijo in meroslovje, št. odločbe: B-61/94) in certifikat o ustreznosti merila zahtevam Pravilnika o meteoroloških pogojih za naprave za merjenje hitrosti vozil v prometu (Urad za standardizacijo in meroslovje, št. certifikata: 511-039/96-3). Zaradi tega so rezultati meritev uradno in pravno veljavni.

Laserski merilnik hitrosti tip LR 90/235/P je namenjen merjenju hitrosti cestnih vozil. Odobritev tipa merila za RS je izdana na podlagi odobritve tipa "Zulassungsschein", izdane od Physikalisch – Technische Bundesanstalt (PTB). Merilno območje laserskega merilnika hitrosti RIEGEL LR 90/235/P je do 250 km/h, ob razdalji pri merjenju od 30 do 500 metrov. Kot med laserskim žarkom in merjencem naj bi znašal 0°, v temperaturnem območju od -10 °C do +50 °C. Ob navedenih pogojih znaša natančnost merjenja ± 2 km/h.

Slika 11: Laserski merilnik hitrosti tip LR 90/235/P

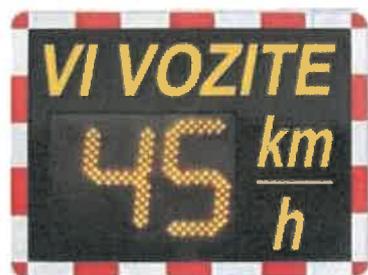
Gre za radarsko tablo [2] - naprava ima vgrajen mikrovalovni radar za merjenje hitrosti vozil. Izmerjene vrednosti sproti prikazuje. Podatki o hitrostih in številu vozil se beležijo v notranji pomnilnik, kjer so na voljo za kasnejšo obdelavo.

Slika 12: Radarska tabla MHP50 [2]

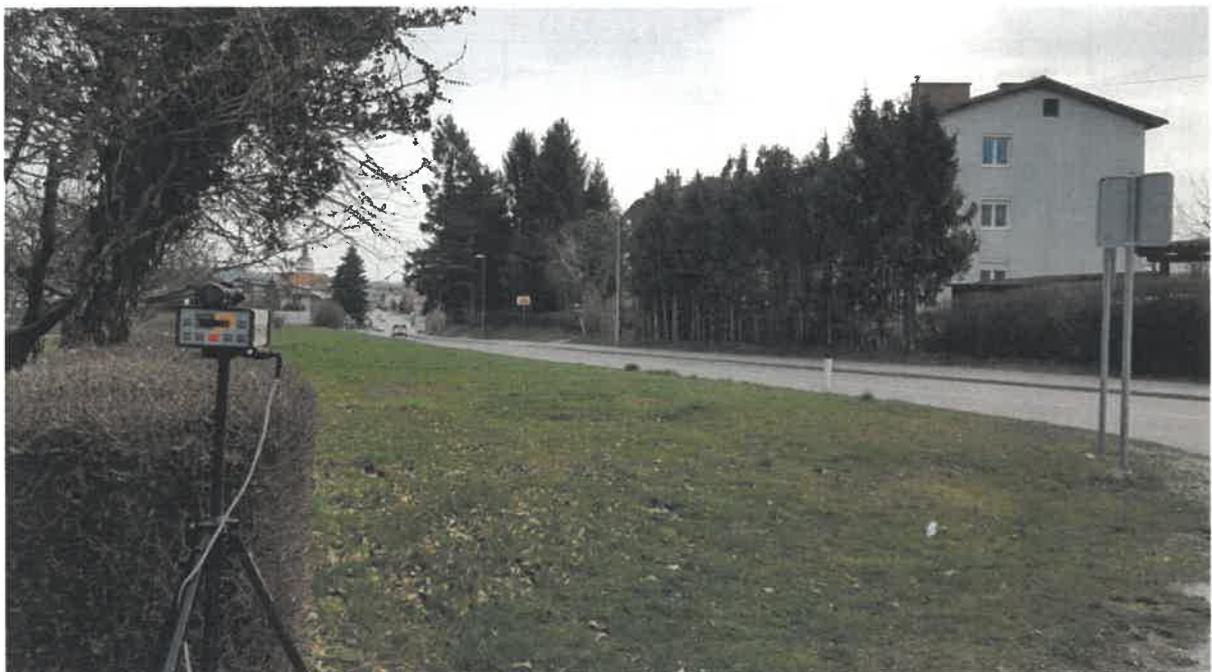
Slika 14: Pogled iz lokacije merilnika proti mernemu mestu (lokacija 1)

Lokacija merilnika je bila v bližini trgovine "Top Avto". Razdalja, na kateri so bile izmerjene hitrosti motornim vozilom je znašala od 94 do 231 m (smer proti Zg. Hočam) ter 69 do 128 m (smer proti Sp. Hočam). Za vsako smer vožnje je bilo izvedenih 40 meritev.

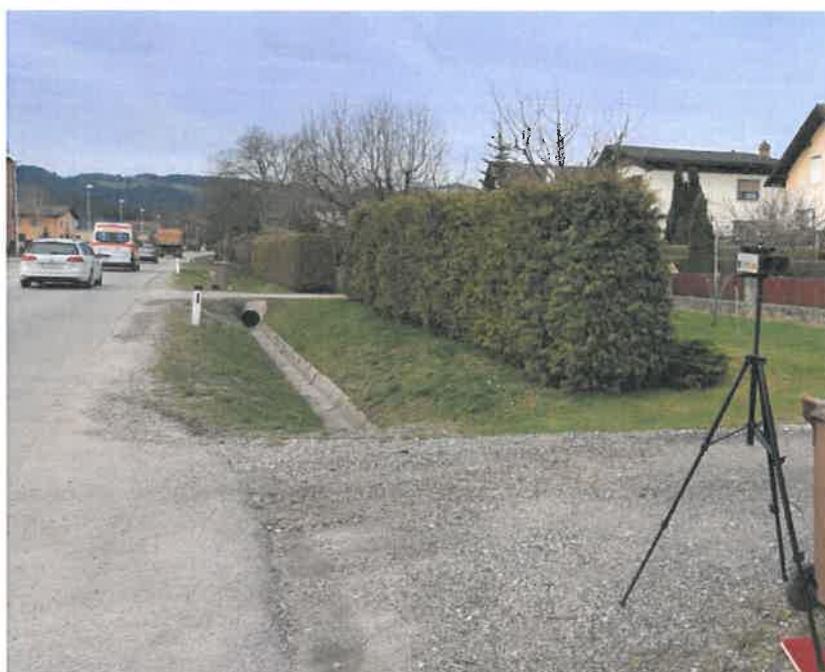
Slika 21: Lokacija merilnika (lokacija 2)

Lokacija merilnika je bila v bližini stanovanjskega objekta Pohorska c. 36, ki je bil cca 140 m oddaljen od obravnavane lokacije (lokacija 2, območje prehoda za pešce pri hišni številki Pohorska cesta 27).

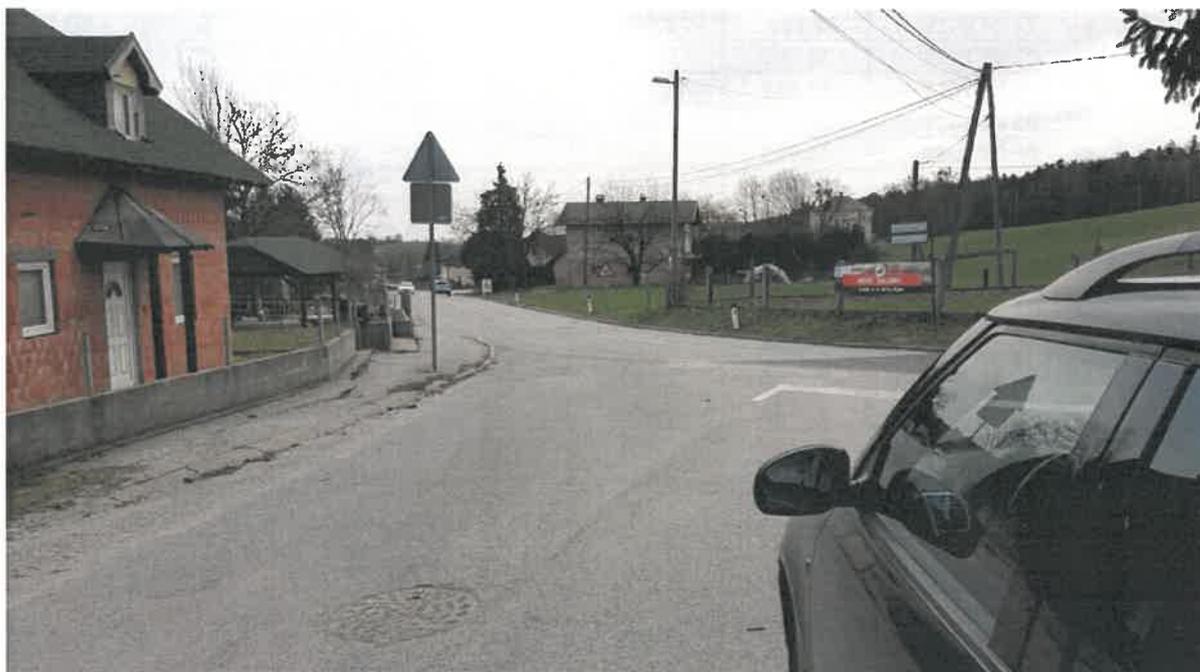
Slika 32: Pogled iz lokacije merilnika proti mernemu mestu (lokacija 3)

Lokacija merilnika je bila v bližini gostilne Rečnik. Razdalja, na kateri so bile izmerjene hitrosti motornim vozilom je znašala od 38 do 98 m (smer proti Zg. Hočam) ter 45 do 136 m (smer proti Pohorju). Za vsako smer vožnje je bilo izvedenih 40 meritev.

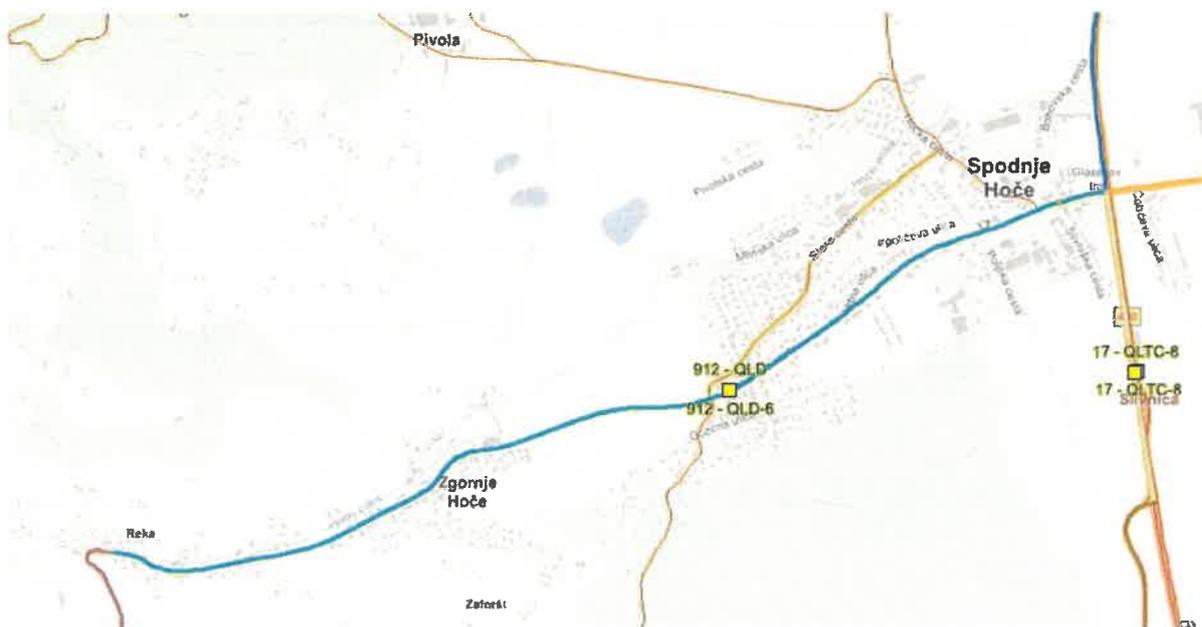
Podatki o prometnih obremenitvah so pridobljeni s strani DRSI. Na tem odseku je nameščen tudi avtomatski števec prometa (na koncu naselja Sp. Hoče). Lokacija števca in podatki o prometnih obremenitvah so prikazani v nadaljevanju.

Slika 39: RT-929/1332 (Hoče - Pohorska vzpenjača) - prikaz lokacije avtomatskega števca prometa

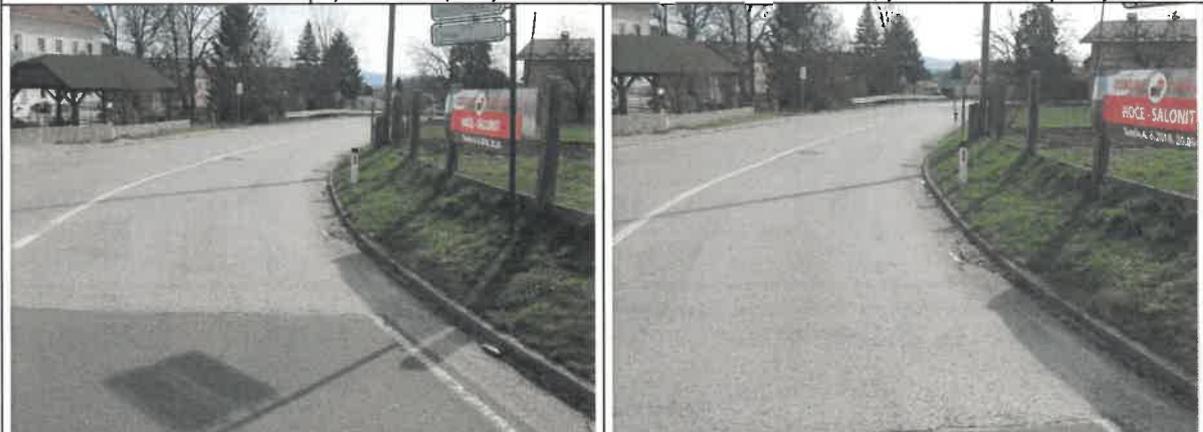
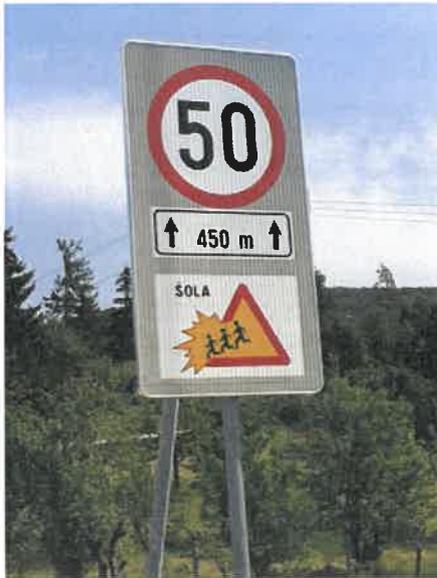
Lokacija:	stac. km 3,350
Ugotovljena pomanjkljivost:	Zakriti prometni znak "Otroci na vozišču"
Predlagan ukrep:	Ograja / el. drog zakriva prometni znak "Otroci na vozišču", ki ga vozniki opazijo prepozno. Predlaga se prestavitev prometnega znaka pred območje krivine (cca 50 m, na stac. 3,400). Znak se lahko nadomesti z znakom, prikazanim na spodnji sliki.

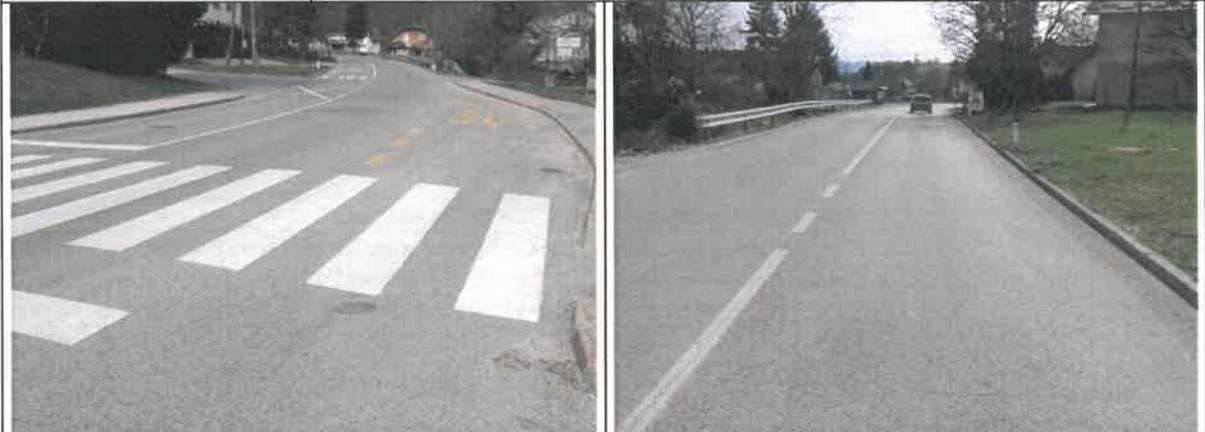
Lokacija:	stac. km 3,260 - 3,360
Ugotovljena pomanjkljivost:	Manjkajoč pločnik za pešce
Predlagan ukrep:	Na tem odseku manjka pločnik za pešce, ki bi omogočil varno hojo pešcev (od avtobusnega postajališča na S strani regionalne ceste do priključka / križišča pri gostilni Rečnik).

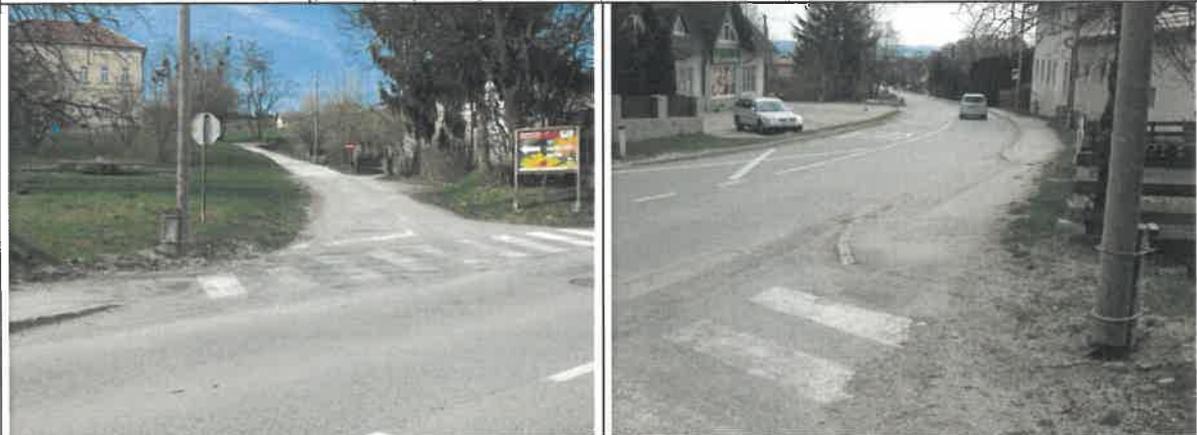
Lokacija:	stac. km 3,125
Ugotovljena pomanjkljivost:	Obrabljena talna signalizacija
Predlagan ukrep:	Na priključku iz smeri podružnične OŠ Reka - Pohorje (kjer se priključuje na regionalno cesto) je potrebno obnoviti talne označbe (vzdolžne označbe, prehod za pešce, neprekinjena široka prečna črta)

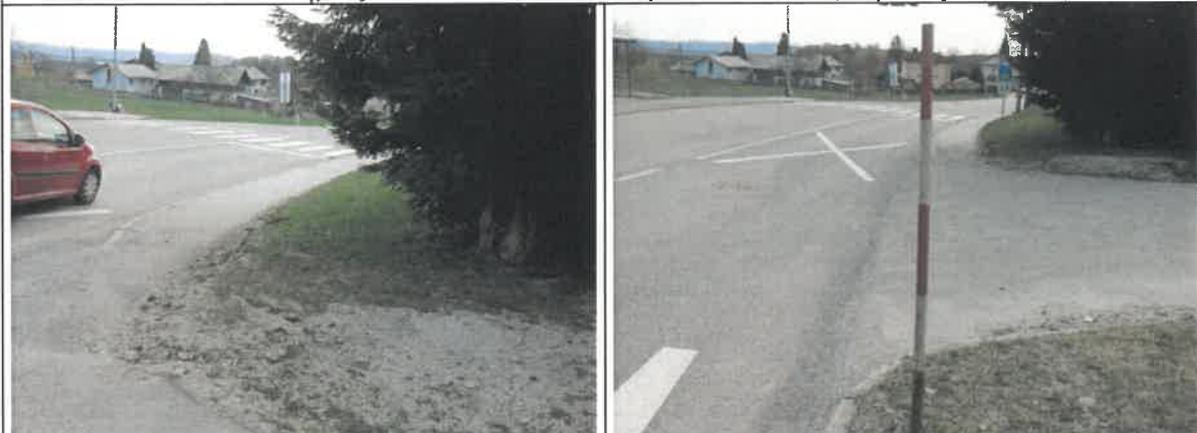
Lokacija:	stac. km 3,125 in km 3,305
Ugotovljena pomanjkljivost:	Veje dreves segajo v prometni in prosti profil
Predlagan ukrep:	Na območju priključka (na dveh lokacijah) veje dreves segajo v prometni in prosti profil pločnika in vozišča. Veje je potrebno odstraniti.

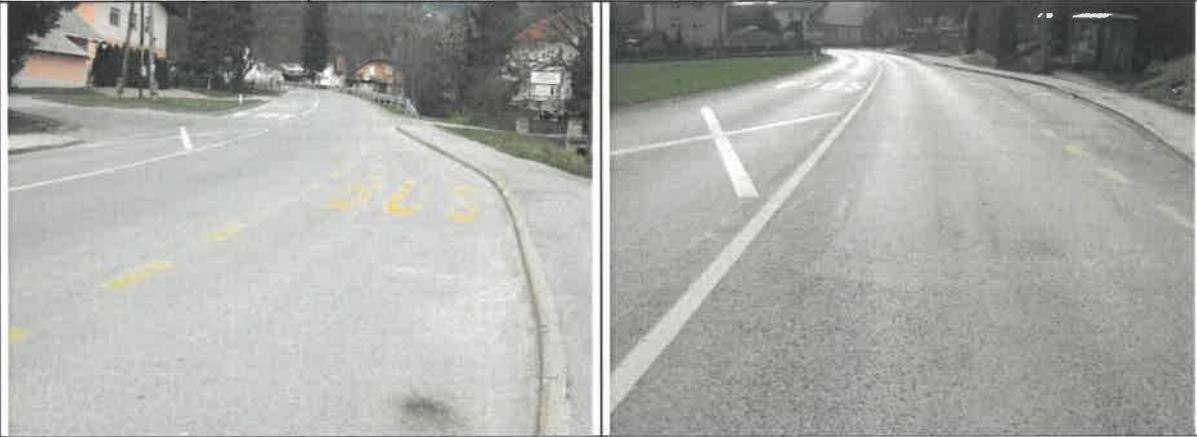
Lokacija:	stac. do km 3,080
Ugotovljena pomanjkljivost:	Neusklajenost prometne signalizacije!
Predlagan ukrep:	Prometni znak 2228 "Prepovedano prehitevanje motornih vozil" prepoveduje prehitevanje, sredinska prekinjena črta prehitevanje dovoljuje. Predlaga se, da se na celotnem območju naselja namesto prekinjene sredinske ločilne črte izvede neprekinjena sredinska ločilna črta (ki se prekine le na mestih individualnih in skupinskih priključkov).

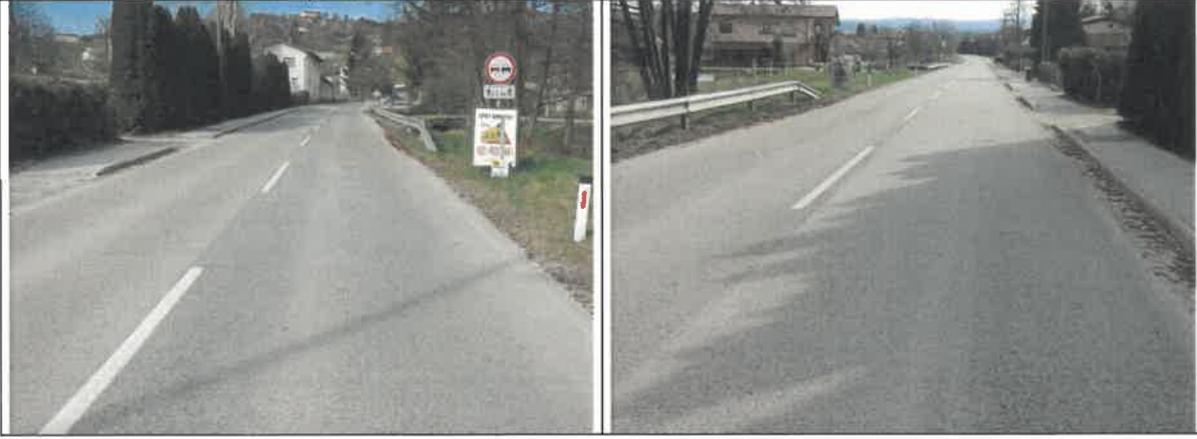
Lokacija:	stac. km 3,225
Ugotovljena pomanjkljivost:	Ovirana preglednost na mestu prehoda za pešce
Predlagan ukrep:	Na mestu prehoda za pešce so prometni znaki, ki označujejo prehod za pešce postavljeni tako, da ovirajo preglednost pešču, ki čaka pred prehodom za varno prečkanje vozišča. Predlaga se, da se prometni znaki prestavijo tako, da ne bodo ovirali preglednosti.

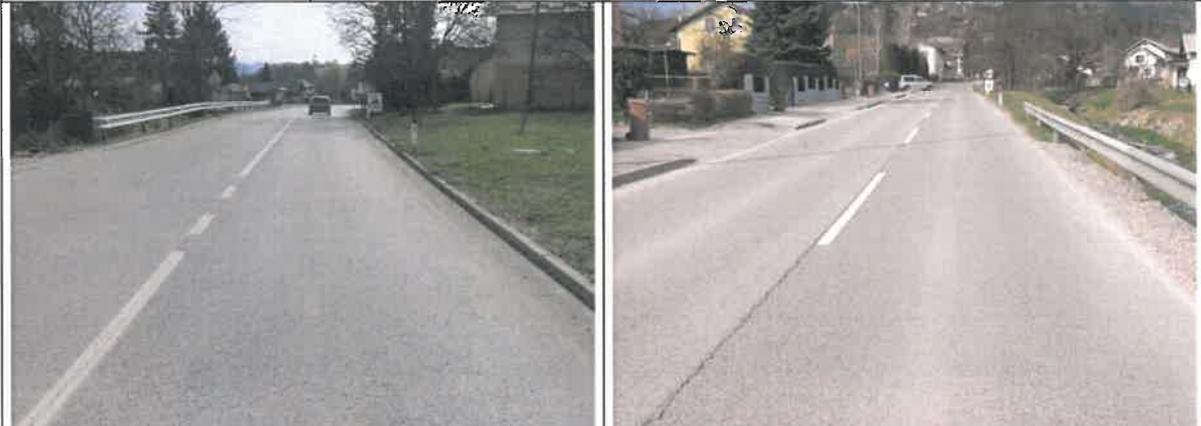
Lokacija:	stac. od km 3,000 do km 3,350
Ugotovljena pomanjkljivost:	Robna neprekinjena črta
Predlagan ukrep:	Na obravnavanem odseku robna neprekinjena črta ni izvedena. Predvsem z namenom "optičnega zoženja" vozišča (posledično vozniki motornih vozil vozijo počasneje) se predlaga, da se na tem odseku zarišejo robne neprekinjene črte (ki se izvede kot prekinjena le na mestih individualnih in skupinskih priključkov ter avtobusnih postajališč). Predlaga se, da se zarišeta dva vozna pasova širine 2,5 m.

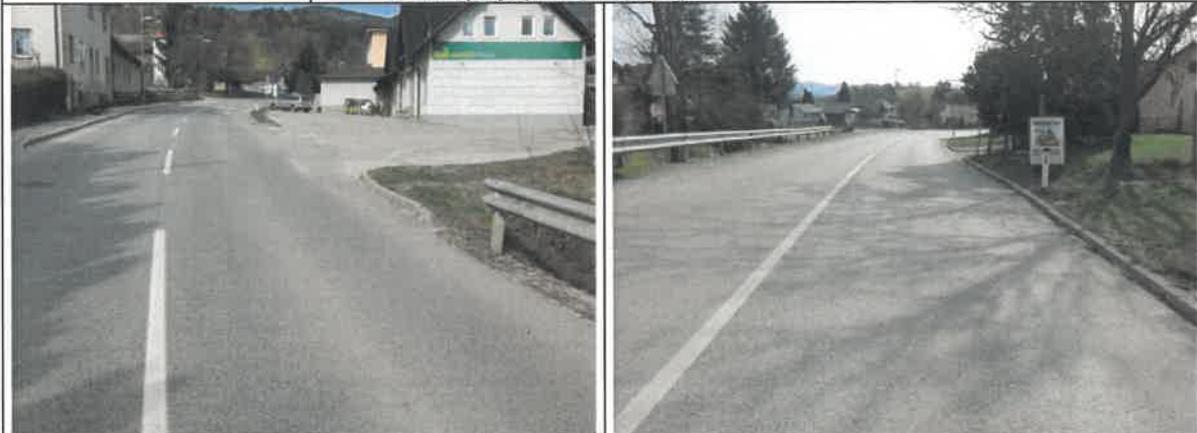
Lokacija:	stac. km 3,077
Ugotovljena pomanjkljivost:	Neustrezne talne označbe
Predlagan ukrep:	Na območju trgovine pri izvozu iz parkirišča na regionalno cesto je potrebno obnoviti talno označbo oznake 5211 "neprekinjena široka prečna črta", ki je trenutno v zelo slabem stanju.

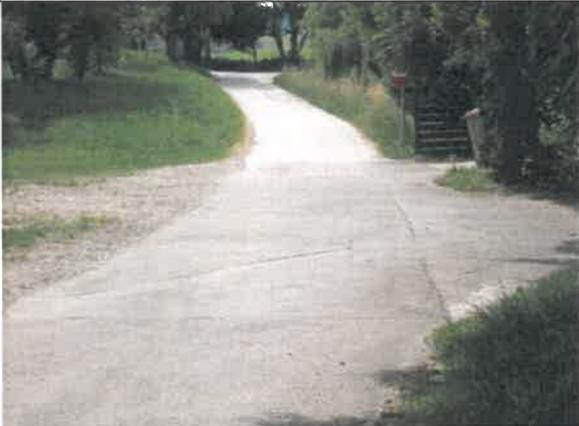
Lokacija:	stac. km
Ugotovljena pomanjkljivost:	Priključek k osnovni šoli nima ustrezne bankine
Predlagan ukrep:	Za večjo varnost pešcev se predlaga razširitev bankine (širina razširjene bankine naj bo 1,0 m) vsaj na eni strani vozišča - če je možno na obeh straneh vozišča.

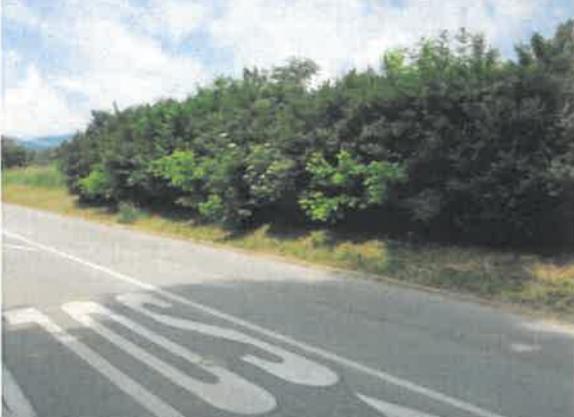
Lokacija:	stac. km 0,566
Ugotovljena pomanjkljivost:	Veje zakrivajo prometni znak 1116-2 "Otroci na vozišču"
Predlagan ukrep:	Prestavitev znaka na drog javne razsvetljave, ki je cca 5 metrov naprej. Druga fotografija je posneta iz lokacije s stac. km 0,596 km, kjer se prometni znak 1116-2 ne vidi več, veje ga popolnoma zakrivajo. Znak se lahko nadomesti z znakom, prikazanim na spodnji sliki (omejitev hitrosti 40 km/h).

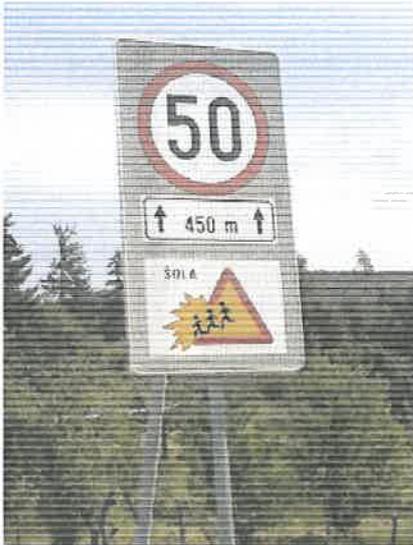
Lokacija:	stac. km 0,617
Ugotovljena pomanjkljivost:	Veje žive meje zakrivajo prometni znak 2232-4 "Omejitev hitrosti"
Predlagan ukrep:	Potrebna odstranitev vej žive meje.

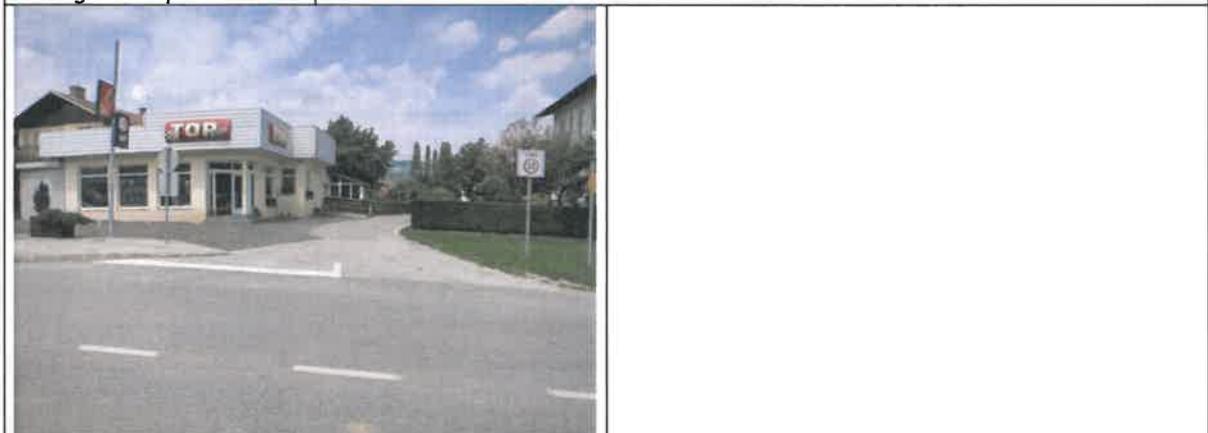
Lokacija:	stac. km 0,629
Ugotovljena pomanjkljivost:	Manjka prehod za pešce
Predlagan ukrep:	Na priključku k bloku Pohorska cesta 27 potrebno - preko pločnika - zarisati prehod za pešce z oznako 5231.

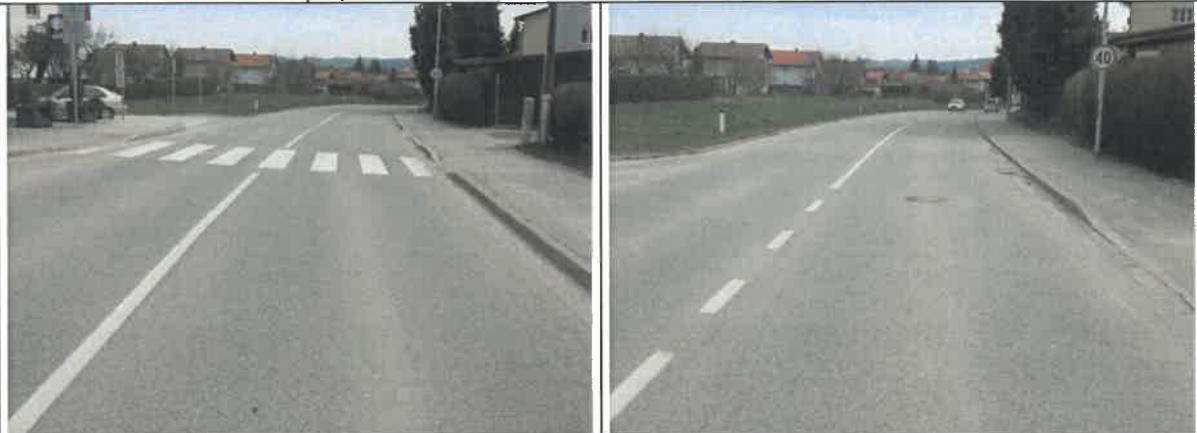
Lokacija:	stac. km 0,486 in km 0,639
Ugotovljena pomanjkljivost:	Prekinjena črta, ki dovoljuje prehitevanje
Predlagan ukrep:	V tem območju se prekinjena črta izvede kot neprekinjena. Z neprekinjeno vzdolžno črto dobimo del odseka, na katerem je prepovedano prehitevati.

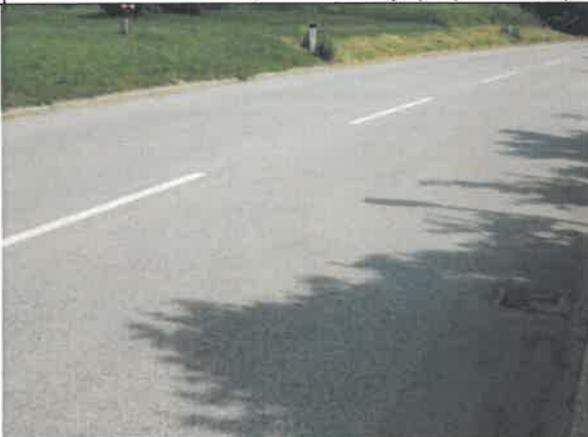
Lokacija:	stac. km 0,659 in km 0,694
Ugotovljena pomanjkljivost:	Neustrezne talne označbe
Predlagan ukrep:	Na obeh avtobusnih postajališčih, ki sta locirani na tem odseku, so talne označbe v zelo slabem stanju. Talne označbe je potrebno obnoviti.

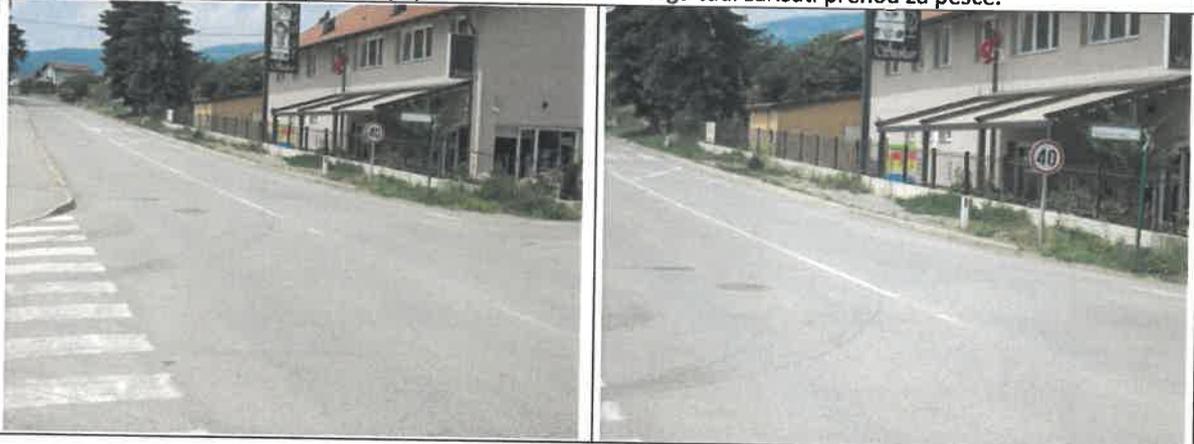
Lokacija:	stac. od km 0,406
Ugotovljena pomanjkljivost:	Novi prehod za pešce z oznako 5231
Predlagan ukrep:	Na priključku Irgoličeva ulica pri slaščičarni potrebna nova talna označba namenjena prehajanju pešcev čez cestišče - v kolikor se pločnik za pešce izvede ob objektu / ograji slaščičarne.

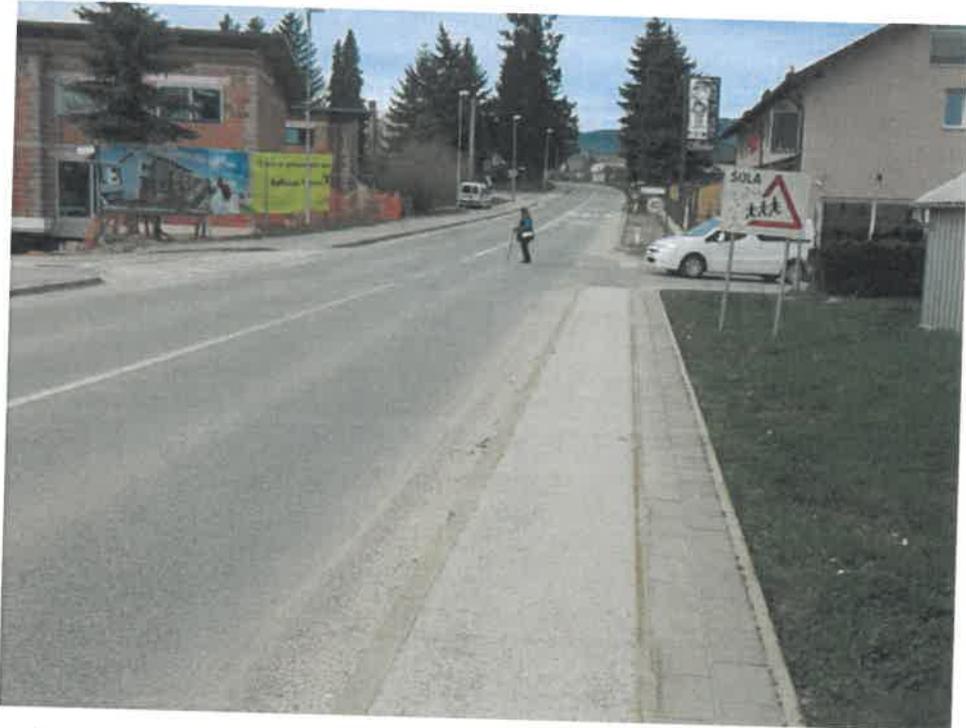
Slika 49: Prečkanje pešcev čez RT-929/1332 (Hoče - Pohorska vzpenjača) izven označenega prehoda za pešce

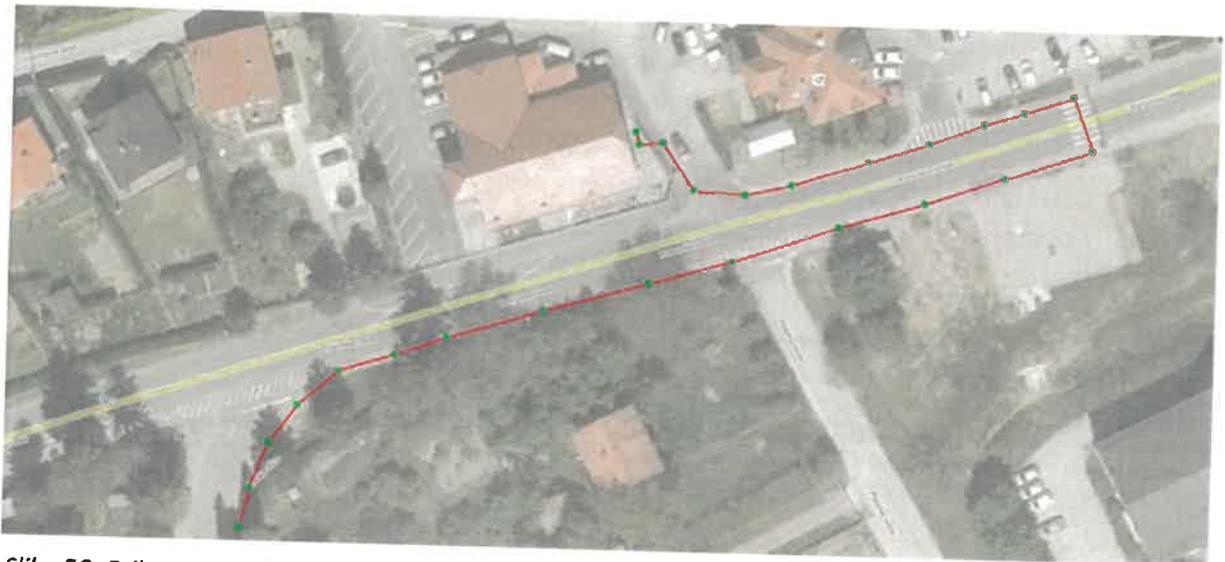
Slika 50: Prikaz poti pešcev iz smeri OŠ Dušana Flisa, če bi želeli "pravilno uporabljati" označen prehod za pešce

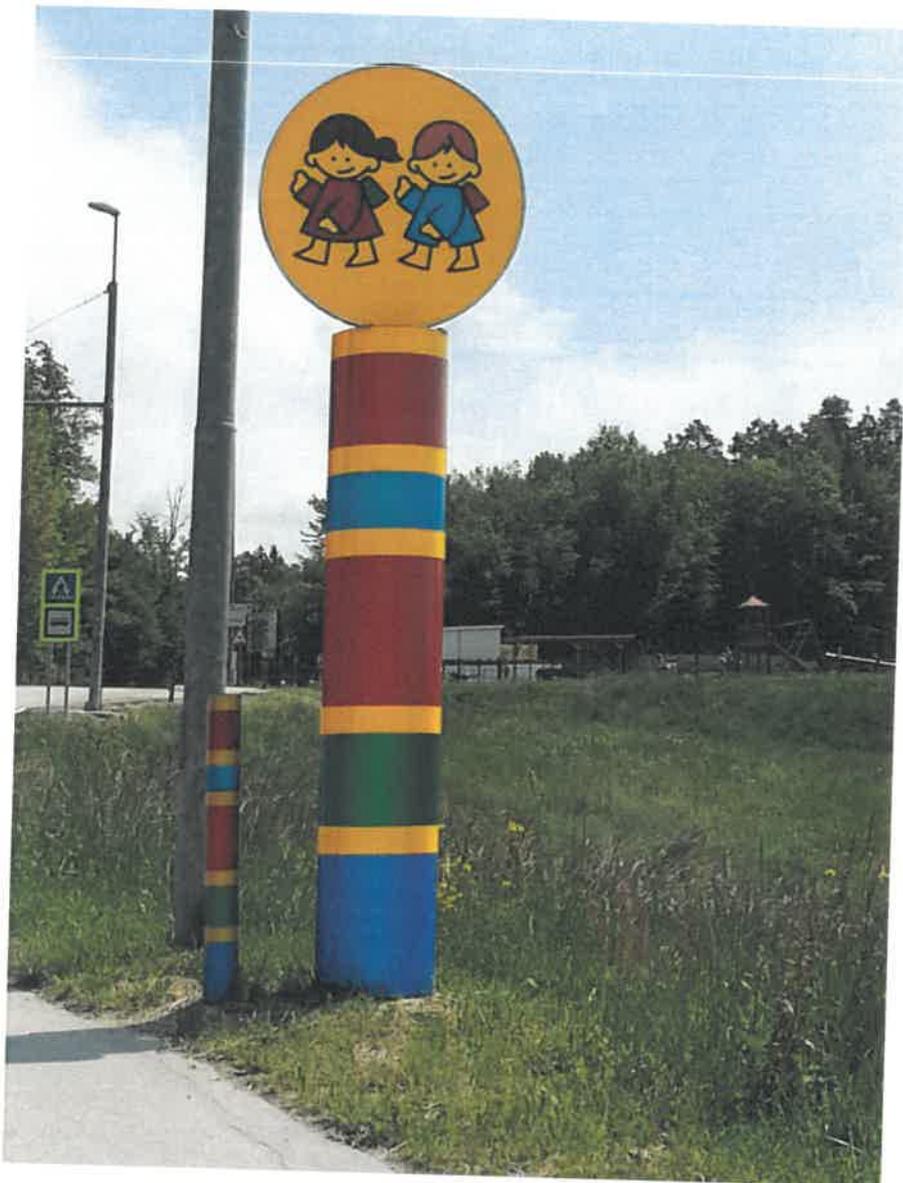
Slika 52: Prikaz dveh vrst neprometne signalizacije za označitev bližine OŠ: obvestilni "totem" in signalni stebriček
