## Sanacija strehe skladišča soli Monfort v Portorožu

Sanirana streha površine cca 2600m<sup>2</sup>

Zamenjani kovinski spojni elementi skupne teže preko 5 ton

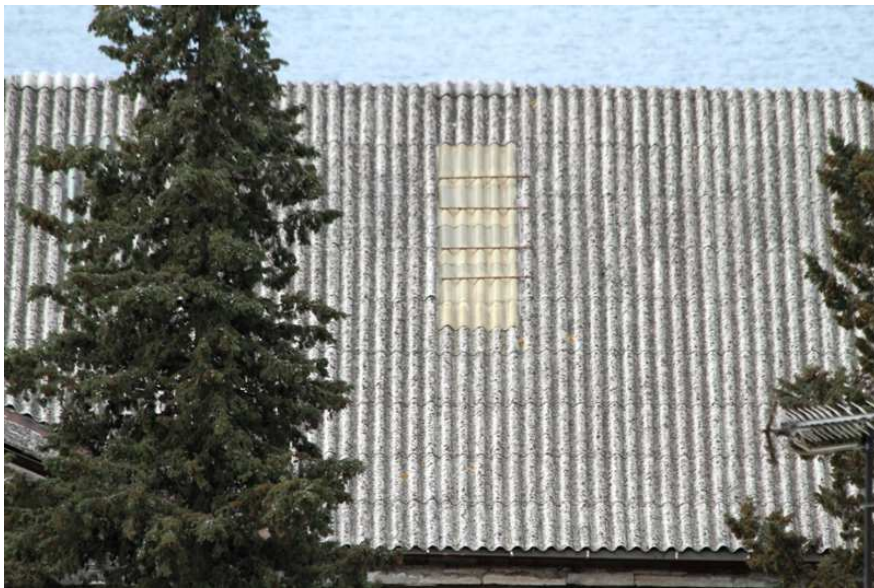
Stara salonitna strešna krita pred sanacijo. Svetlobniki so bili izvedeni s polprosojnim valovitim PVC-jem.

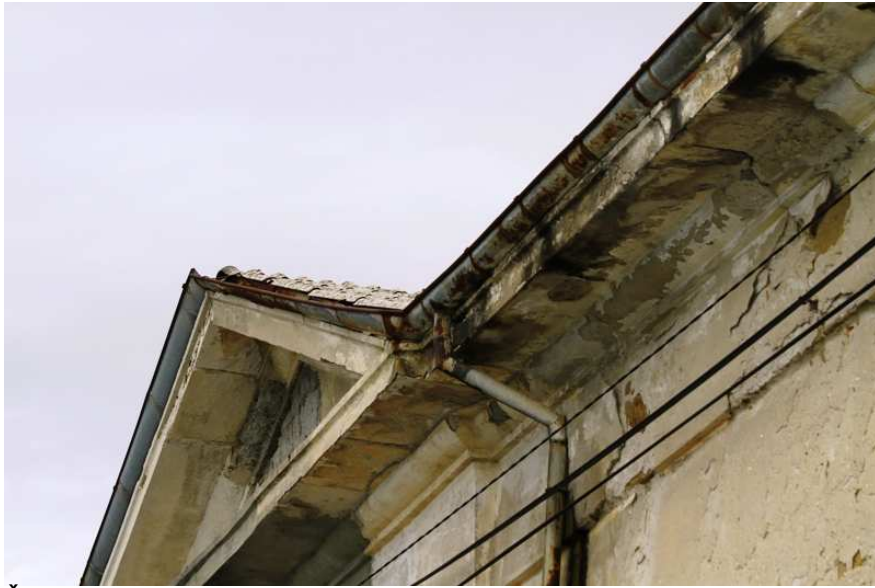
Žlebovi in odtoki iz pocinkane pločevine so bili zarjaveli, vidna so številna zamakanja.

Zamenjani so bili žlebovi in odtoki s pocinkano pločevino skladno z navodili ZVKDS. Pocinkana pločevina ima daljšo obstojnost od barvane, sijoč lesk bo kmalu prekrila patina.

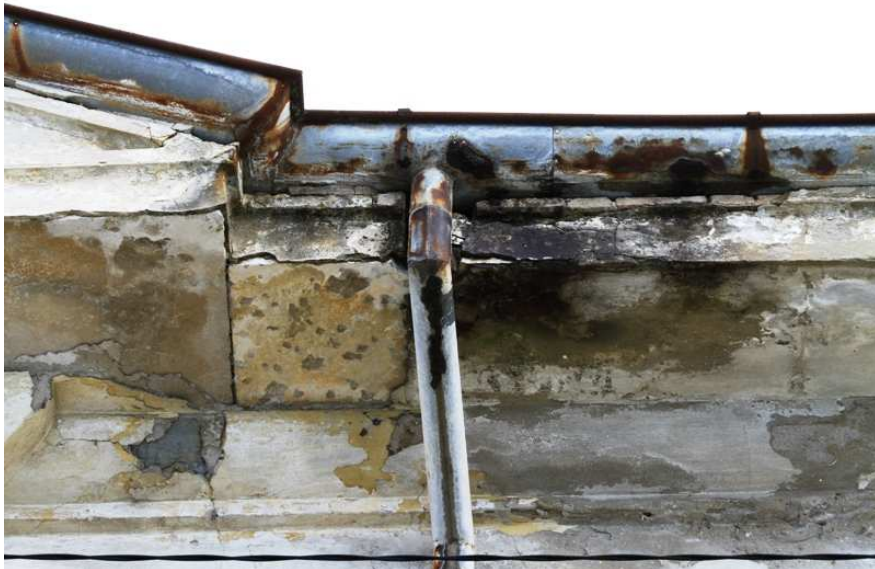
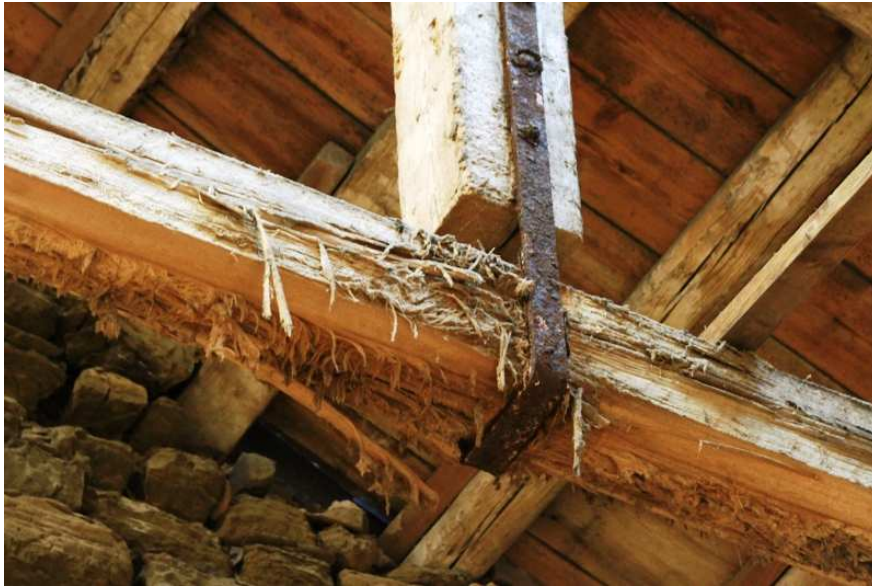
Kovinski spojni elementi so bili prekorodiani. V ozadju so vidni slabo povezani in izpadajoči kamni.

Vsak element je bil skrbno pregledan, ščetkan, spran, zamenjani so bili kovinski spojni elementi.

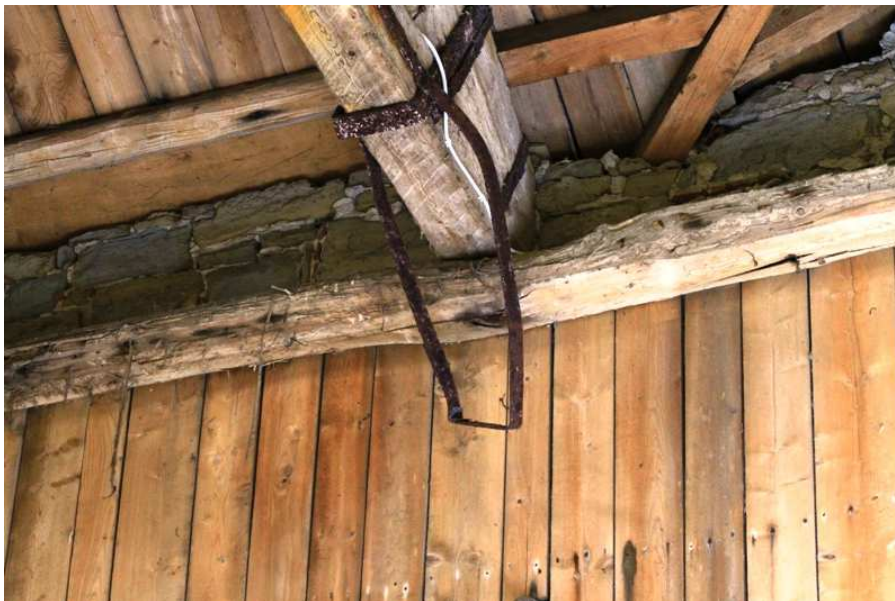
Pod posameznimi trikotnimi vešali so manjkali podporni leseni stebri.

Dopolnjeni so bili manjkajoči leseni stebri.

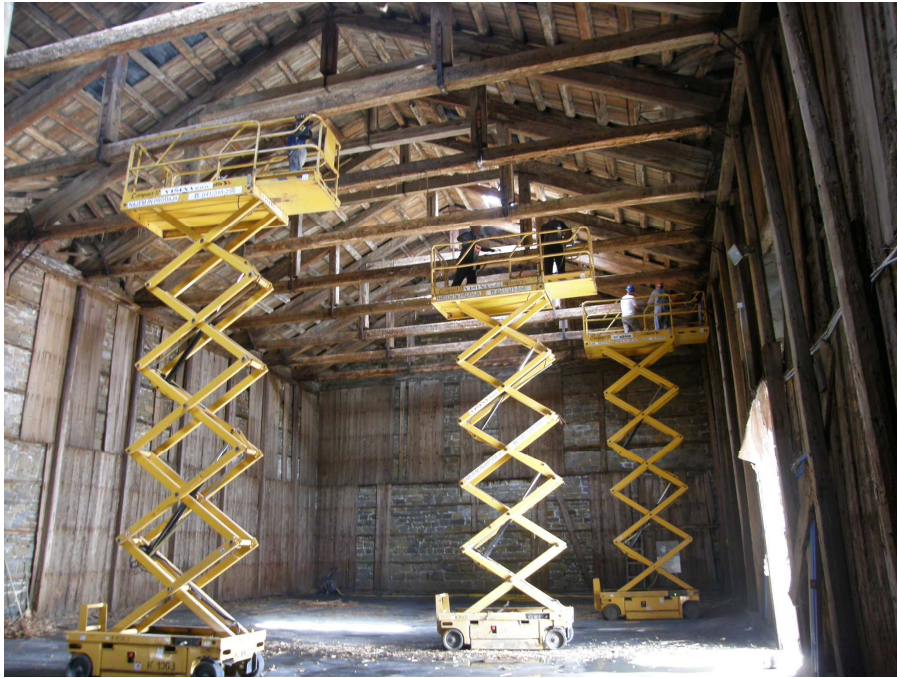
Dela so se izvajala na višini s pomočjo dviznih košar.

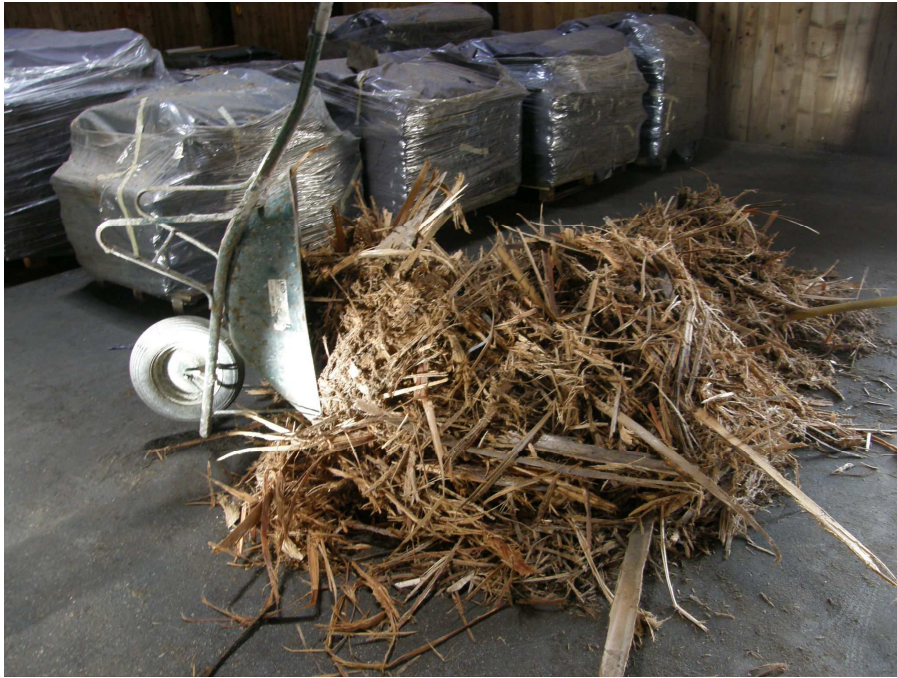
Salonitna kritina je bila skrbno odstranjena in zavita v PVC folije skladno s predpisi. Odstranjen je bil ves preperel in s soljo napojen les.

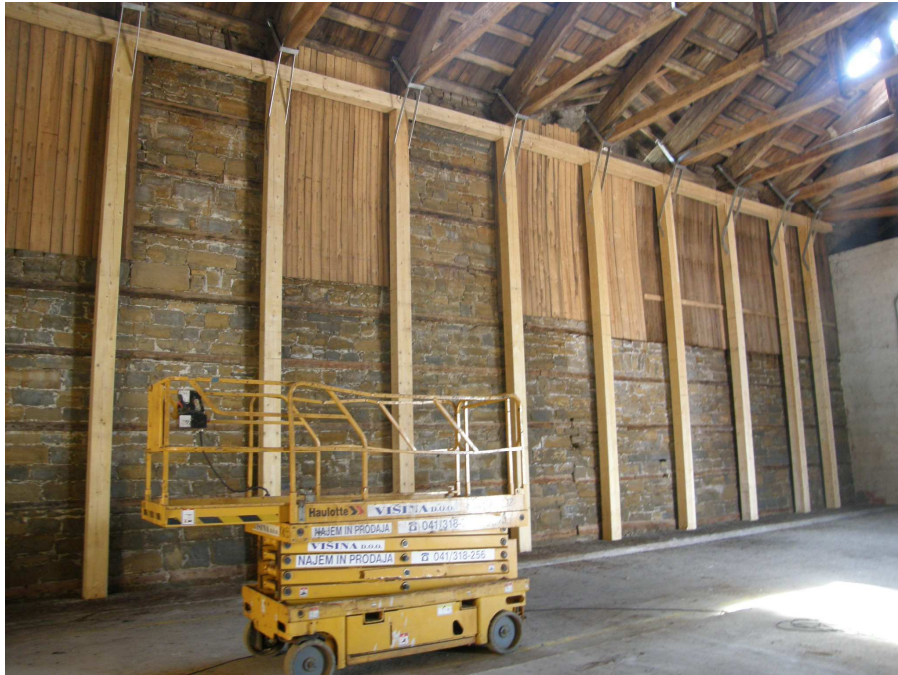
Očiščeni so bili kamniti zidovi in lesene obloge.

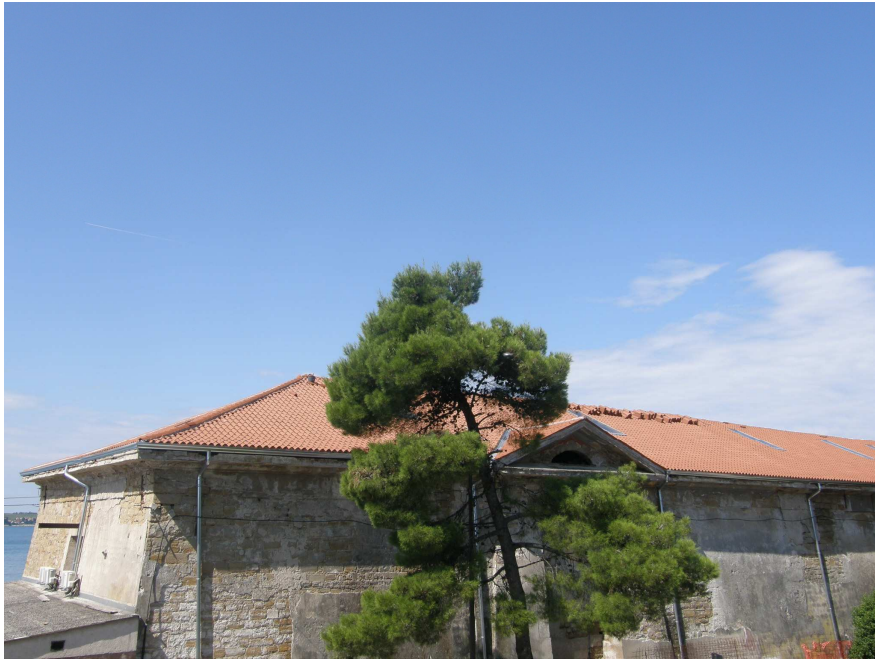
Pogled na novo strešno kritino tik pred zaključkom del.
