POROČILO O IZVEDBI SLEDILNEGA POIZKUSA NA ŠIRŠEM OBMOČJU ZAJETJA OVČJA JAMA V DOLINI REKE RADOVNE

Naloga Poročilo o izvedbi sledilnega poizkusa na širšem območju zajetja Ovčja jama v dolini reke Radovne

Naročnik Infrastruktura Bled d.o.o.

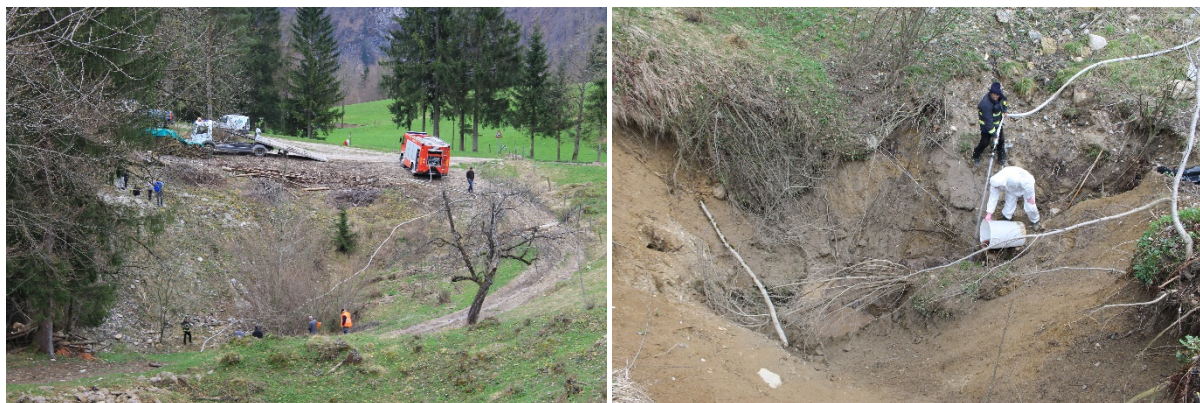
Slika 1: Injiciranje fluorescenčnega sledila naftionata 17. aprila 2018 med 11:15 in 11:35 na dnu usada v zaselku Perniki nad dolino Radovne.

Sledilo je bilo injicirano na območju vasi Perniki na jugovzhodnem območju planote Mežakla nad dolino reke Radovne. Za točko injiciranja smo izbrali usad. V usad je v času predhodnega terenskega ogleda (16. aprila 2018) ponikala meteorna voda s ceste nad usadom. Na dan injiciranja sledila (17. aprila 2018) smo v sodu z vodo raztopili 3 kg fluorescenčnega sledila naftionata (CAS 130-13-2) in tako pripravljeno raztopino ob 11:15 injicirali v dno usada (slika 1). S približno 5 m³ vode iz gasilske cisterne smo natančno sprali uporabljeno posodo in območje injiciranja ter zalili injicirano sledilo. Injiciranje je bilo zaključeno ob 11:35.

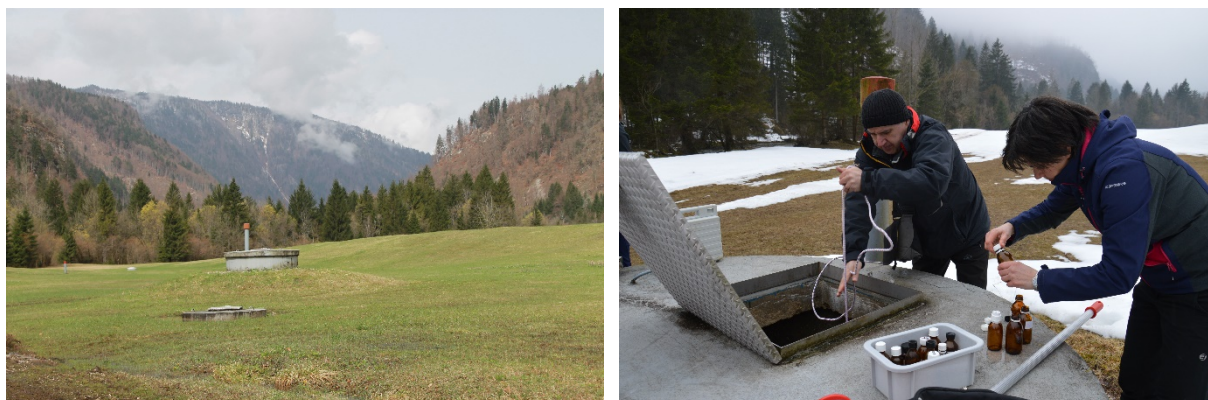
Slika 2.: Levo pogled v smeri poteka drenažnega zajetja na območju Ovčje jame. Desno priprava lokacije za opazovanja na iztoku drenaže.

Ob glavnem jašku drenažnega zajetja Ovčje jame (slika 2) ter na izviri Smešnik (slika 3) in Tročina 3 (slika 4) so bil 16. aprila 2018 postavljeni avtomatski vzorčevalniki. Na vseh treh lokacijah je bilo v obdobju 16.4.-19.4.2018 nastavljeno vzorčenje na vsake 3 ure, v obdobju 19.4.-23.4.2018 na vsake 4 ure, v obdobju 23.4.-29.4.2018 na vsakih 6 ur, v obdobju 29.4.-7.5.2018 na vsakih 8 ur in v obdobju 7.5.-11.6.2018 na vsakih 12 ur. Na izviru Zatrep (Zatrep_skupni) (slika 4) je bil avtomatski vzorčevalnik postavljen 17.4.2018 in do 19.4.2018 je vzorčili na vsake 2 uri, v nadaljevanju pa v enakih intervalih, kot je opisano zgoraj. Po priporočilu predstavnika Infrastruktura Bled d.o.o g. Štefana Korošca je bil 11.6.2018 postavljen avtomatski vzorčevalnik ISCO še na gornji jašek v zajetju Ovčje jame, saj naj bi v tem jašku občasno poslabšanje kakovosti vode (povečano število mikroorganizmov) zaznali

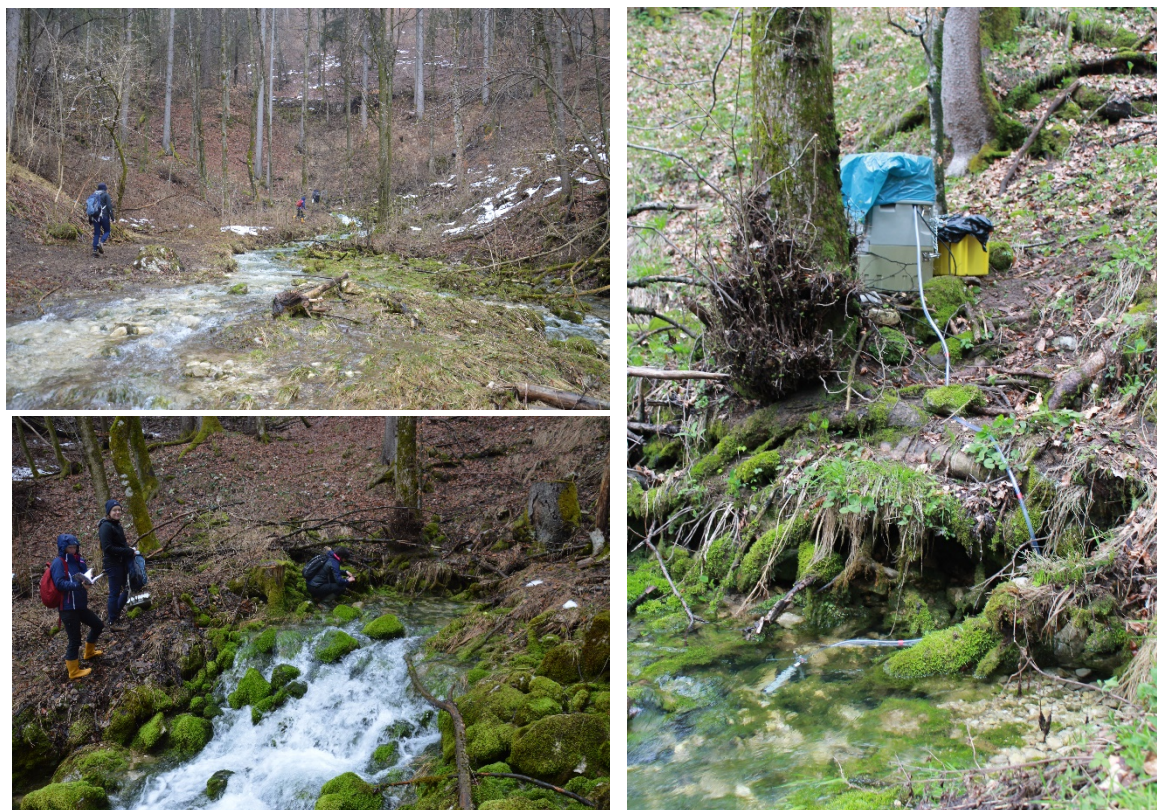
Slika 3.: Avtomatski vzorčevalnik ISCO 6712 na izviru Smešnik.

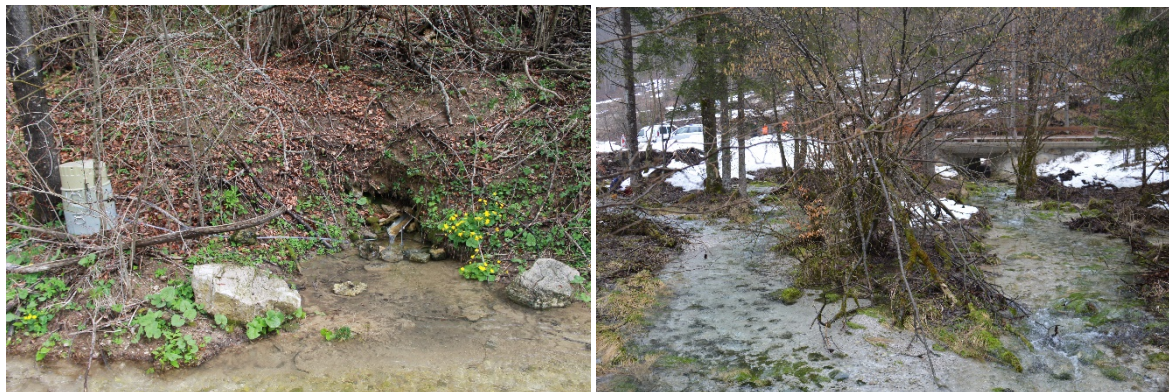
Slika 4. Vzorčenje z avtomatskima vzorčevalnikoma ISCO 6700 in 6712 se je izvajalo tudi na izviroh Tročina 3 (levo) in Zatrep (desno).

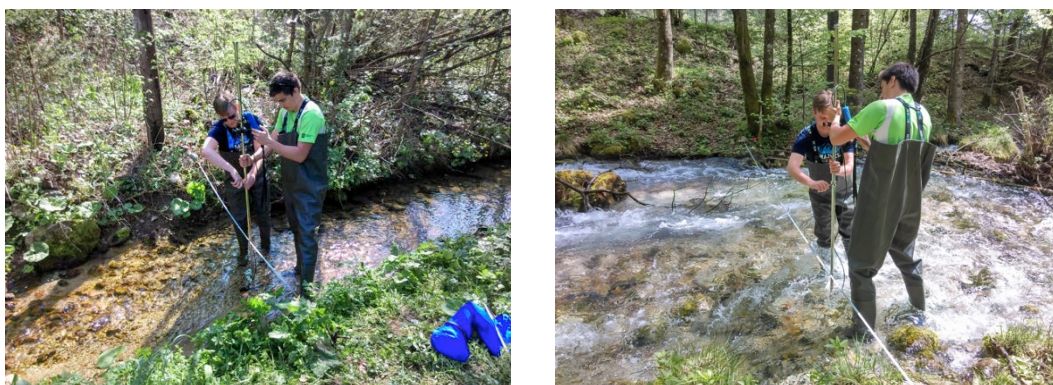
Slika 5.: Meritve pretoka s hidrometričnim krilom (levo na Tročini, desno na Zatrepu)

Za izvedbo meritev pretoka je bil uporabljen elektromagnetni merilec pretoka OTT MF Pro proizvajalca OTT Hydromet (hidrometrično krilo). Merilec deluje na principu zaznavanja amplitude napetosti, povzročene z ustvarjenim elektromagnetnim poljem, ki predstavlja hitrost toka vode. Globina vode se meri s pomočjo senzorja z diafragma, ki zaznava absoluten tlak. Uporabljen instrument ima 2 % natančnost merjenja hitrosti toka in globine. Meritve z elektromagnetnim merilcem potekajo z merjenjem razdalje od brega ter globine vode za določitev površine preseka struge ter meritev hitrosti toka vode, ki je z določeno površino preračunana v vrednost pretoka, končna vrednost pretoka predstavlja vsoto tako določenih delnih pretokov. V odvisnosti od razmer na lokaciji meritve (globina, hitrost) smo uporabljali 2 različni metodi meritev. Pri prvi smo merili hitrost na 60 % globine, pri drugi pa na dveh globinskih točkah – na 20 % in na 80 % globine. Vsaka meritev hitrosti predstavlja povprečje 30-sekundnega zajema podatkov. Za kontrolo meritev smo, kjer so razmere to omogočale, vzporedno z merjenjem z merilcem OTT izvajali tudi meritve z integracijsko metodo, kjer smo kot sledilo uporabljali navadno kuhinjsko sol. Meritve so potrdile ustreznost vrednosti, izmerjenih s hidrometričnim krilom.

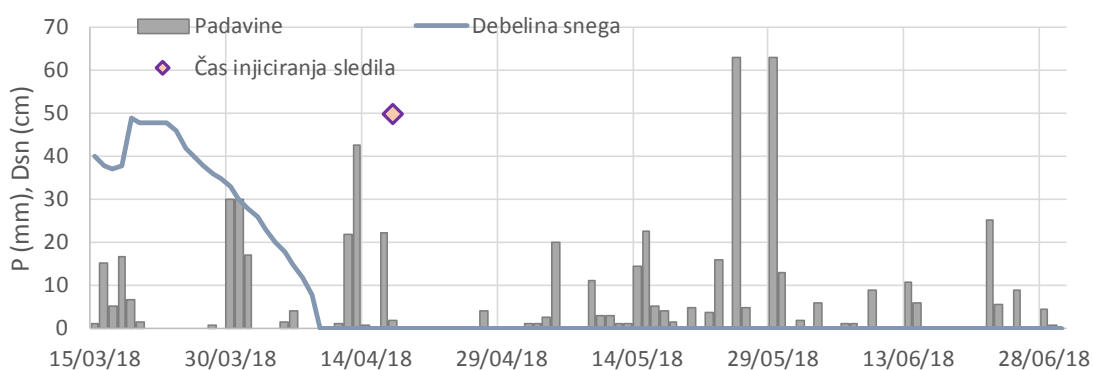
Slika 6.: Dnevne padavine (P) in debeline snega (Dsn) na postaji Zgornja Radovna ter čas injiciranja sledila.

Podatke o padavinah v času sledenja smo dobili na spletni strani www.meteo.si, s katero upravlja Agencija za okolje - ARSO. Najbližja postaja, za katero so bili neposredno dostopni podatki, je Zgornja Radovna. V začetku marca 2018 je bilo tam več kot pol metra snega, snežilo je še v sredini marca. Ob obilnem dežju konec marca in v začetku aprila je sneg skopnel, v tednu pred injiciranjem je skupaj padlo še 93 mm dežja (slika 6). Pogoji za izvedbo injiciranja so bil ugodni, saj z vodo dobro zapolnjeno nezasičeno območje vodonosnika omogoča hiter prenos infiltrirane vode s površja skozi kraški vodonosnik proti izviro.

Manj ugodne razmere so bile po injiciranju, saj so se dovolj intenzivne padavine, ki so se odrazile vsaj z majhnim povečanjem pretokov izvirov, pojavile šele 5. maja 2018. Nekoliko bolj izrazito je bilo povečanje pretokov po padavinah 14. in 15. maja ter nato še 25. in 29. maja 2018 (slika 6).

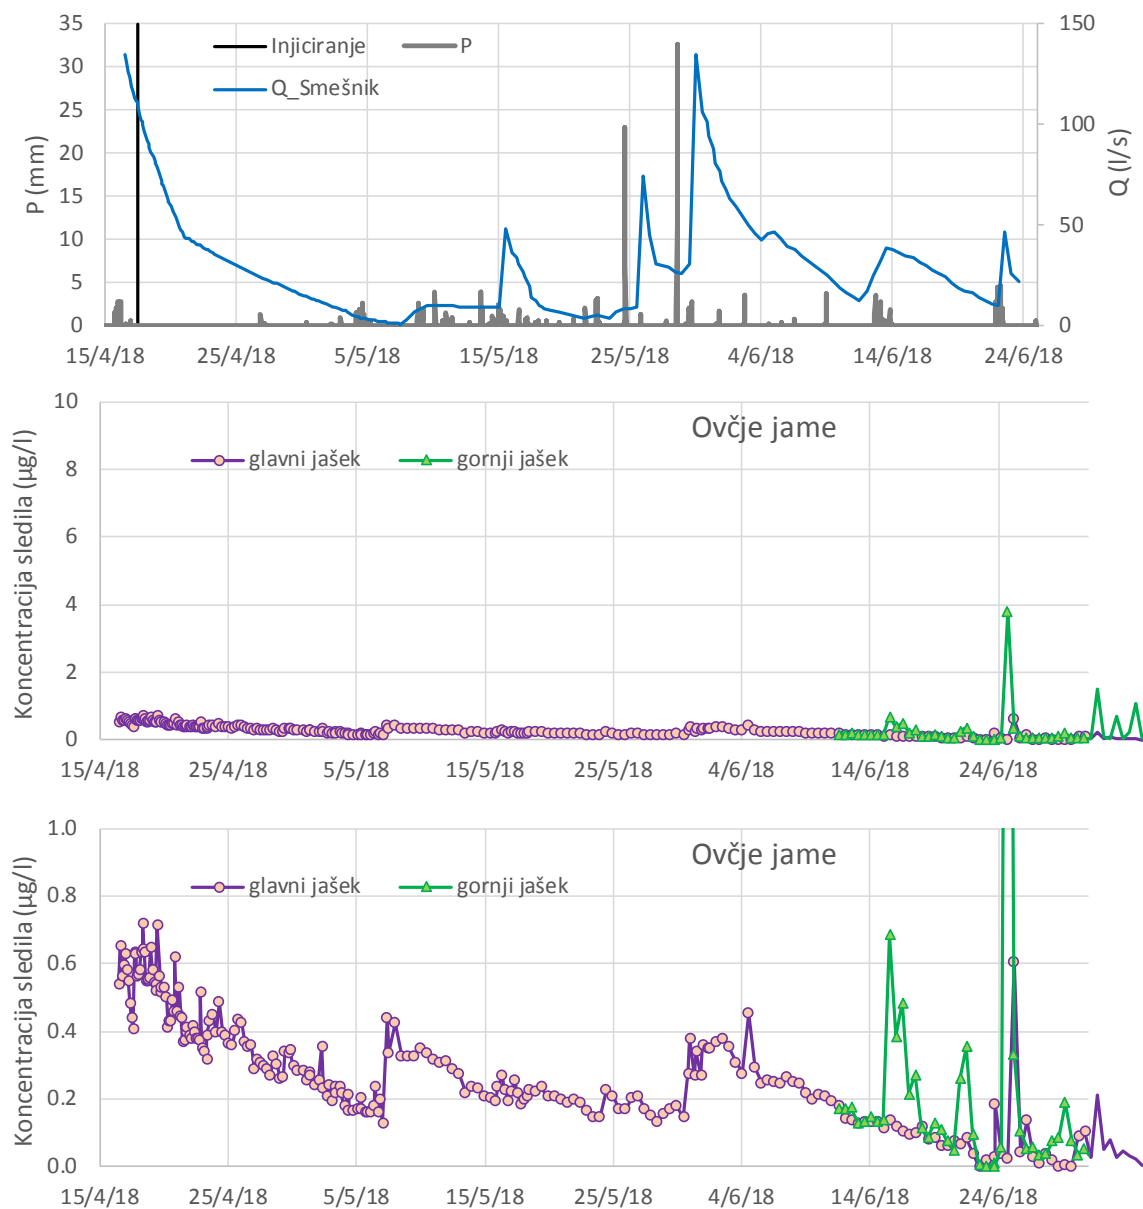
Slika 7.: Padavine na postaji Zgornja Radovna (P), pretoki izvira Smešnik (Q_Smešnik) in označen čas injiciranja sledila (zgornji graf), izmerjene koncentracije v glavnem in gornjem jašku zajetja Ovčje jame z različnim razponom prikaza vrednosti do 10 µg/l (srednji graf) in do 1 µg/l (spodnji graf).

Na iztoku iz drenaže smo najvišje koncentracije izmerili ob začetku poskusa, pred in neposredno po injiciranju sledila na Pernikih. Zaradi tega teh relativnih povišanj koncentracij ne moremo povezati s pojavom sledila. Po padavinskih dogodkih v nadaljevanju opazovanj smo še večkrat zaznali podobno relativno povišanje koncentracij, ki pa niso presegle začetnih ničelnih vrednosti. Grafični prikaz rezultatov sledilnega poizkusa na območju Ovčje jame je podan na sliki 7.

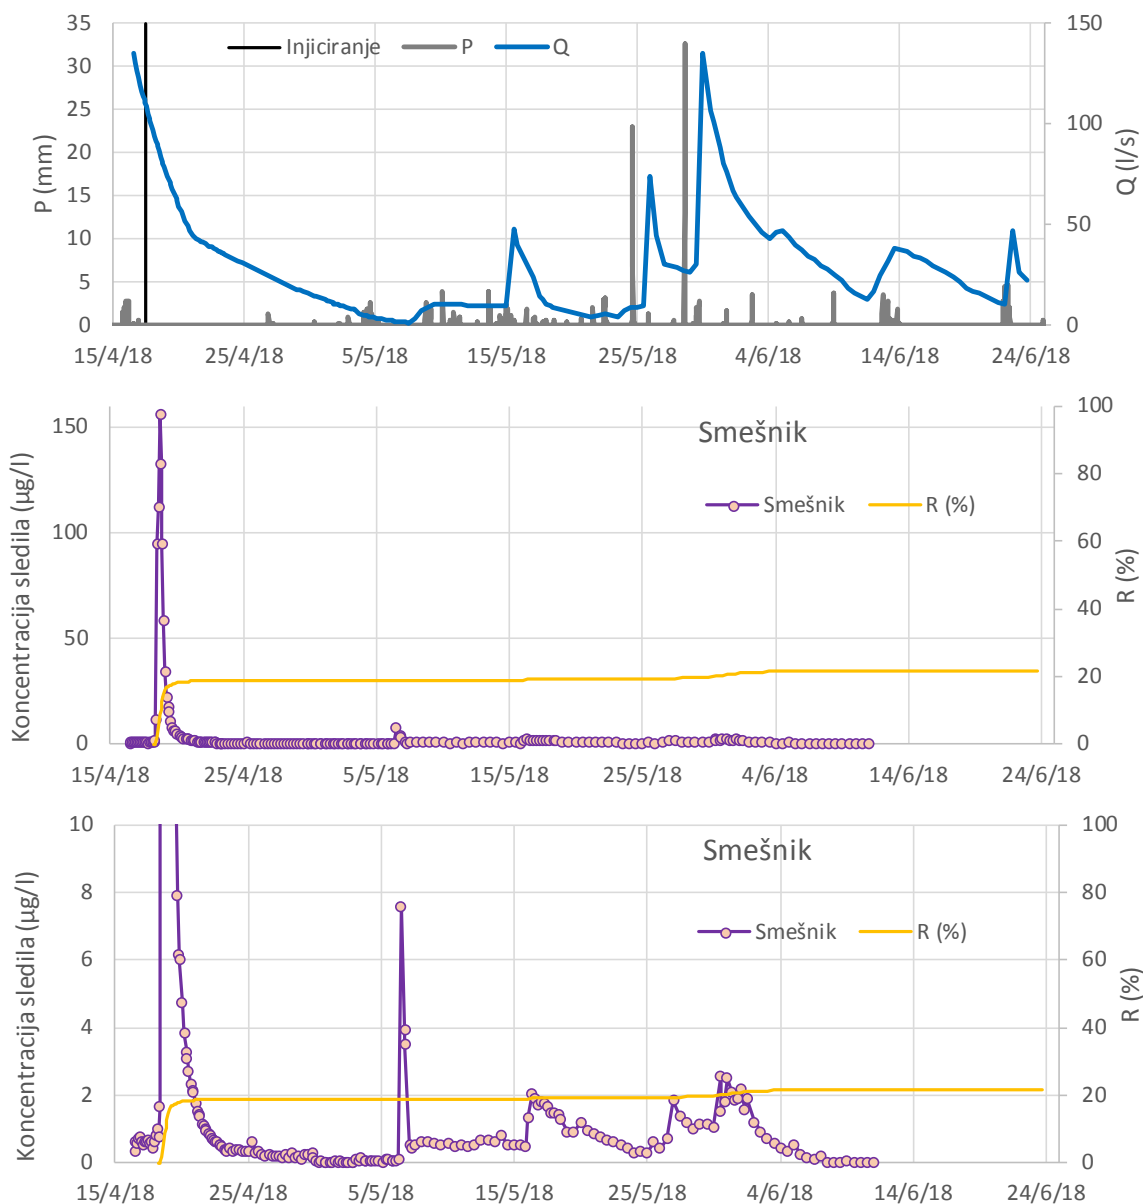
Slika 8.: Padavine na postaji Zgornja Radovna (P), pretoki izvira Smešnik (Q) in označen čas injiciranja sledila (zgornji graf), koncentracije sledila v izviru Smešnik s krivuljo deleža povrnjenega sledila R (%) (srednji graf) in prikaz koncentracij sledila v izviru Smešnik do vrednosti 10 µg/l, ki omogoča boljši pregled nad pojavom sledila v nižjih koncentracijah po prvem valu (spodnji graf).

S sledilnim poskusom je bila ugotovljena glavna smer pretakanja podzemne vode z območja Perniki proti izviru Smešnik. Čeprav po injiciranju ni bilo padavin, je bil prenos sledila skozi kraški vodonosnik zelo hiter. Prvič je bilo značilno povišanje koncentracije sledila zaznano že v vzorcu, ki je bil odvzet 18.4.2018 ob 0:21 (13 ur po injiciranju), najvišja koncentracija 155,6 $\mu\text{g/l}$ pa je bila izmerjena v vzorcu odvzetem 18.4.2018 ob 18:21 (31 ur po injiciranju) (slika 8). Navidezna maksimalna hitrost podzemnega toka (razmerje med zračno razdaljo od točke injiciranja do izvira ter časom od injiciranja do prvega pojava sledila) je tako 105 m/h, navidezna dominantna hitrost podzemnega toka (razmerje med zračno razdaljo od točke injiciranja do izvira ter časom od injiciranja do pojava najvišje koncentracije sledila) pa 44 m/h. Ta prvi val pojava sledila, ki ga je skozi vodonosnik potisnilo zalivanje z vodo ob injiciranju, je trajal približno 5 dni, potem je koncentracija spet padla pod mejo določljivosti.

Šele padavine 4.5. in 5.5.2018 so ob le majhnem povišanju pretoka povzročile izrazito, a kratkotrajno iztekanje sledila z najvišjo koncentracijo 7,6 µg/l. Pojav sledila s koncentracijami pod 3 µg/l je bil potem zabeležen še v treh valovih do 11.6.2018, ko je bilo zaključeno z vzorčenjem na tem izviru. Z upoštevanjem koncentracij sledila in ocenjenih pretokov izvira je bilo izračunano, da je v času opazovanja skozi izvir Smešnik izteklo 643 g naftonata, torej nekaj več kot 21 % injicirane količine.

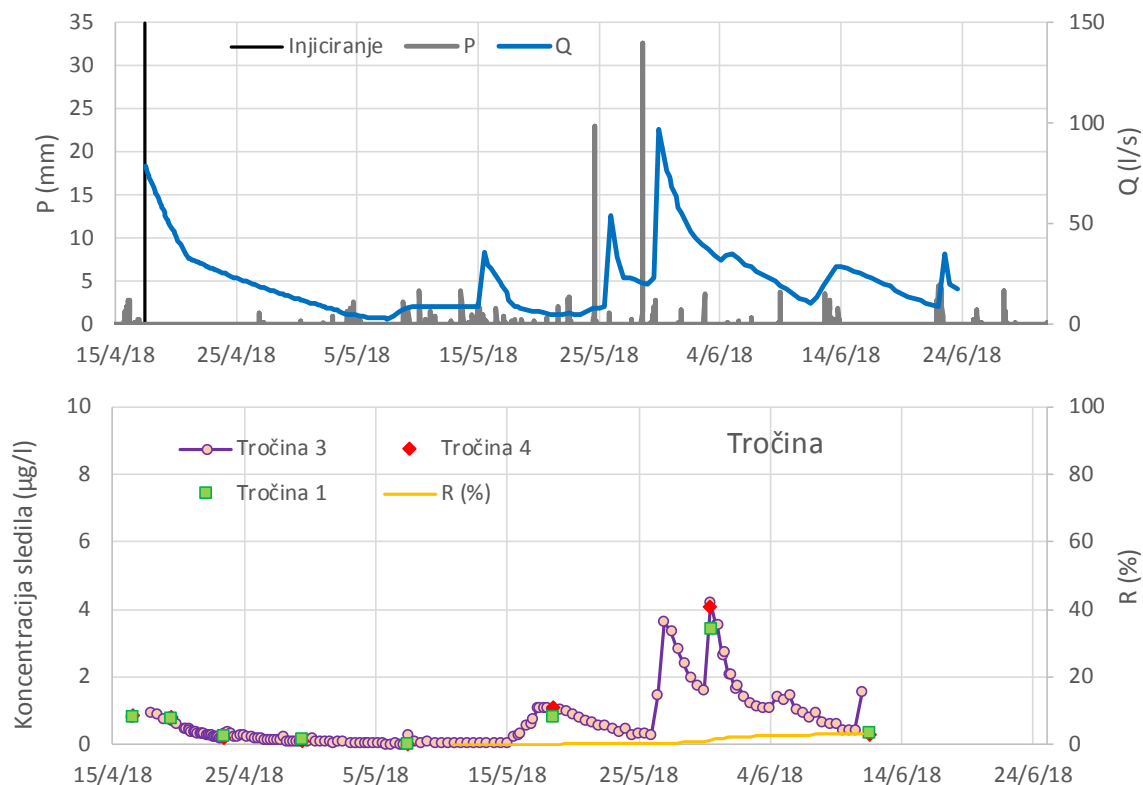
Slika 9.: Padavine na postaji Zgornja Radovna (P), ocenjeni skupni pretoki izvira Tročina (Q) in označen čas injiciranja sledila (zgornji graf), koncentracije sledila v izvirih Tročina 3, Tročina 1 in Tročina 4 s krivuljo skupnega deleža povrnjenega sledila R (%) (spodnji graf).

V izviru Tročina 3 se je sledilo najverjetneje pojavilo najprej 16. maja 2018 v koncentracijah do 1,1 µg/l, zanesljivo pa po 26. maju 2018 v koncentracijah do 4,2 µg/l (slika 9). Na tem izviru je bilo vzorčenje izvedeno z avtomatskim vzorčevanjem. Navidezna maksimalna hitrost toka do izvira v Tročini je tako ocenjena na 2,6 m/h, navidezna dominantna hitrost pa na 1,8 m/h. Tako koncentracije kot hitrosti so na izviru Tročina mnogo nižje kot pri povezavi med Perniki in izvirom Smešnik.

Iz slike 9 pa je razvidno, da so se koncentracije sledila v občasno zajetih vzorcih v izvirih Tročina 1 in Tročina 4 zelo dobro ujemale s tistimi v izviru Tročina 3.

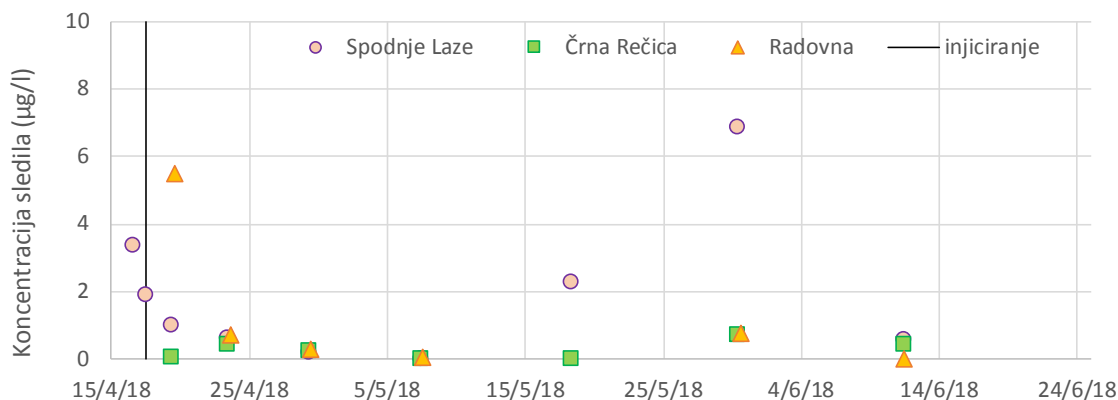
Slika 11.: Izmerjene koncentracije na lokacijah Spodnje Laze, Črna Rečica in Radovna.

pa še 6 vzorcev. Izrazito povišanje koncentracije z vrednostjo 5,5 $\mu\text{g/l}$ smo izmerili v vzorcu odvzetem 19.4.2018 ob 15:00 (52 ur po injiciranju) (slika 11).

V izviri ob Črni Rečici izmerjene koncentracije niso presegle 0,8 $\mu\text{g/l}$ (slika 11), zato lahko glede na primerjavo z ostalimi izviri sklepamo, da se sledilo v tem izviri ni pojavilo.

V manjšem zajetju v Spodnjih Lazah smo visoko koncentracijo izmerili že v slepem vzorcu pred injiciranjem (slika 11), kar kaže na povišane vsebnosti organskih snovi v vodi. V občasnem vzorcu odvzetem 30.5.2018 ob 9:50 je bila izmerjena koncentracija 6,85 $\mu\text{g/l}$. Ker je šlo le za občasen odzvem in ker so bile že pred začetkom poizkusa zabeležene relativno visoke koncentracije, pojava sledila ne moremo zanesljivo potrditi.

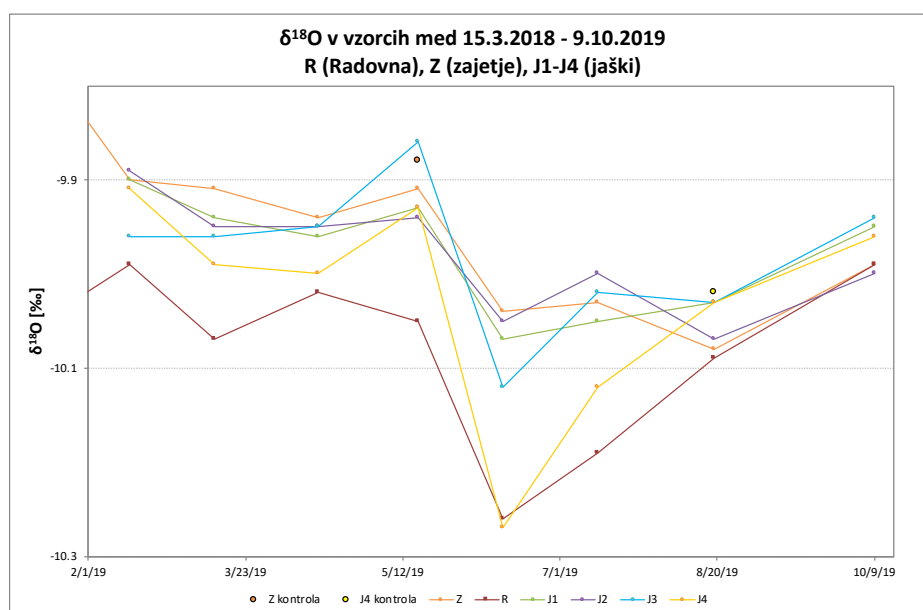
Slika 2. Prikaz izotopske sestave v jaških

Nihanje izotopske sestave v jaških je prikazano na diagramu na sliki 2. Iz slike je razvidno, da je najnižja vrednost izotopske sestave $\delta^{18}\text{O}$ v reki Radovni. Sledi ji jašek J4, ki je najvišje in najbližje strugi reke, kar pomeni, da je v tem jašku najvišji delež vode iz reke Radovne. Voda v ostalih jaških ima v povprečju nekoliko višje vrednosti $\delta^{18}\text{O}$, kar kaže, da se v smeri proti iztoku iz zajetja spreminja delež prispevka podzemne vode iz območja Mežakle. Izotopska sestava vode v jaških kaže tudi da razmerja med podzemno vodo iz Mežakle in vodo iz reke Radovne vzdolž drenaže niso stabilna.
