POROČILO

o izvedenih preiskavah na
MOSTU NA SOČI
(GO0133) na cesti R3-603/1041, v km 0,130

Naročnik: **ARS, Podjetje za projektiranje in inženiring, d.o.o.**
Štihova ulica 8,
2000 Maribor

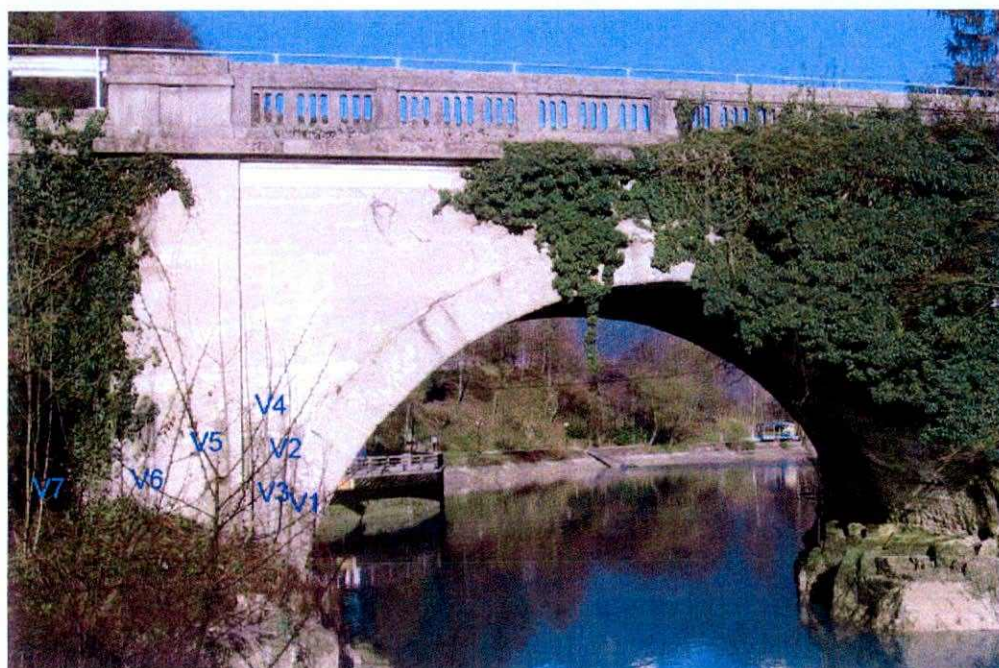
oznaka valja	mesto odvzema
81134/V1,V2 in V3	betonski lok
81134/V4 in V7	betonski krilni zid
81134/V5,V6	betonski opornik

Slika 3 – Mesta odvzema vzorcev na dolvodni strani.

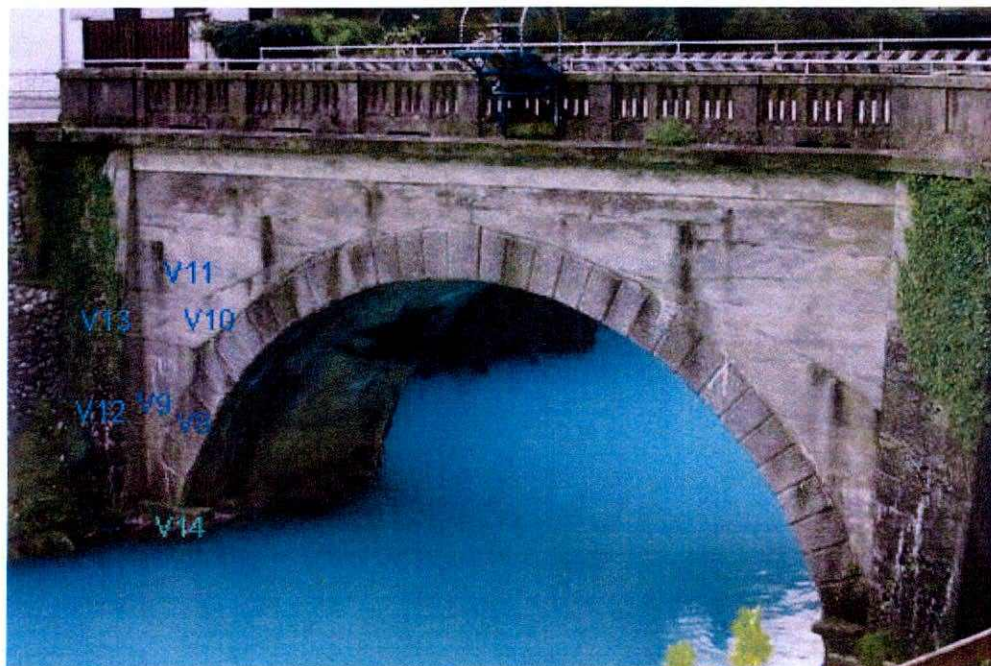
oznaka valja	mesto odvzema
81134/V8, V9 in V10	betonski lok
81134/V11	betonski krilni zid
81134/V12 in V13	betonski opornik
81134/V14	betonski temelj

Slika 4 – Mesta odvzema vzorcev na gornodni strani.

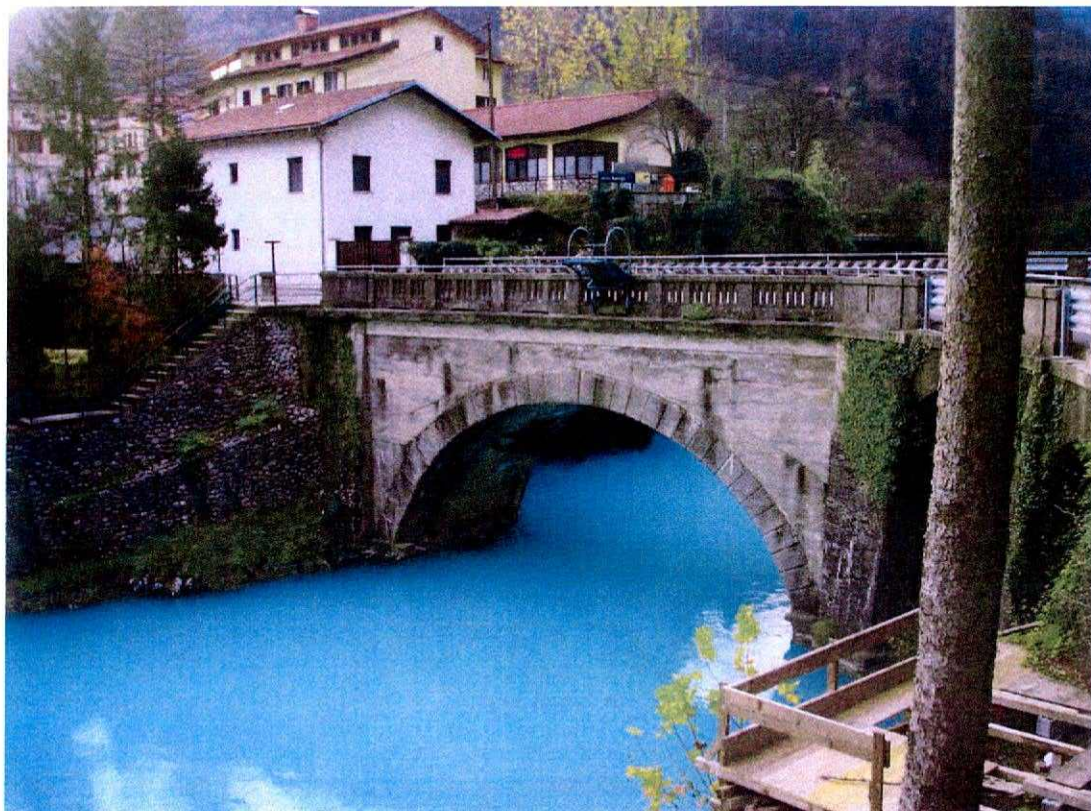
Slika 1.

- Razraščanje vegetacije (glej slike 1,2,7,16 in 38).
- Betonske površine so sprane, mestoma so po površini vidna polja agregata (glej sliko 38)
- Sledovi zamakanja in lokalno zmrzlinško poškodovan tj. razpokan in odkrušen beton (glej sliko 22)

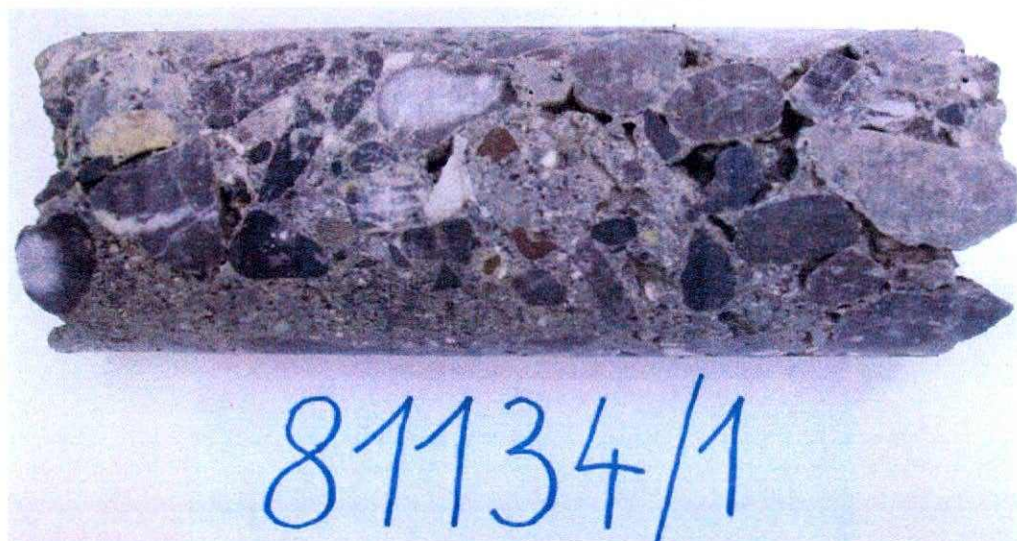
Slika 1

Vzorec z oznako V1

- Mesto odvzema:** betonski lok - dolvodno
Izmere: valj ϕ 94 mm, dolžine 260 mm.
Sloji: - betonski valj dolžine 260 mm
Beton : Kameni prodnati agregat z največjim zrnom 64 mm.
Vgrajenost betona: beton je slabo skompaktiran. Največja zračna votlina je premera do $d = 15$ mm.
- Armatura:** brez armature.
Opomba: - posamezna nezalita mesta med gradivom cca. 4 cm^3 .

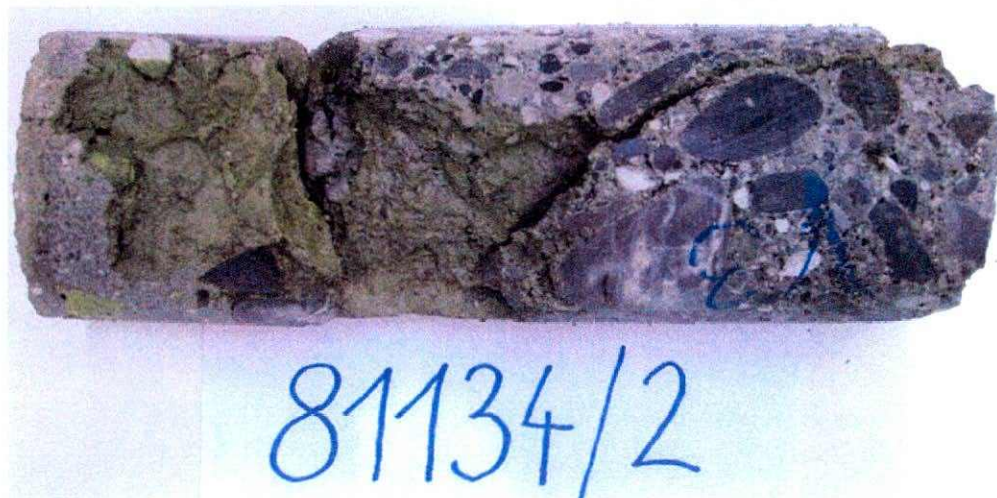
Slika 2

Vzorec z oznako V2

- Mesto odvzema:** betonski lok - dolvodno
Izmere: valj ϕ 94 mm, dolžine 290 mm.
Sloji: - betonski valj dolžine 290 mm
Beton : Kameni prodnati agregat z največjim zrnom 64 mm.
Vgrajenost betona: beton je solidno skompaktiran. Največja zračna votlina je premera do $d = 9$ mm.
- Armatura:** brez armature.
Opomba: - valj se je med vrtnjem prelomil na dveh mestih (slika 2),
- do globine 20-70 cm je saniran s fino sanacijsko malto.

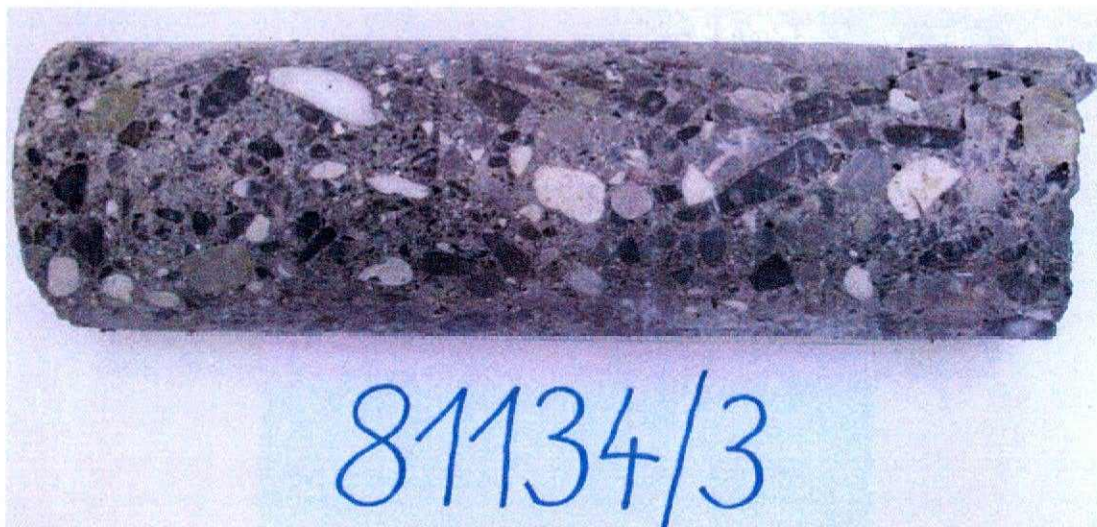
Slika 3

Vzorec z oznako V3

Mesto odvzema: betonski lok - dolvodno
Izmere: valj ϕ 94 mm, dolžine 335 mm.
Sloji: - betonski valj dolžine 335 mm
Beton : Kameni prodnati agregat z največjim zrnom 64 mm.
Vgrajenost betona: beton je solidno skompaktiran. Največja zračna votlina je premera do $d = 7$ mm.
Armatura: brez armature.

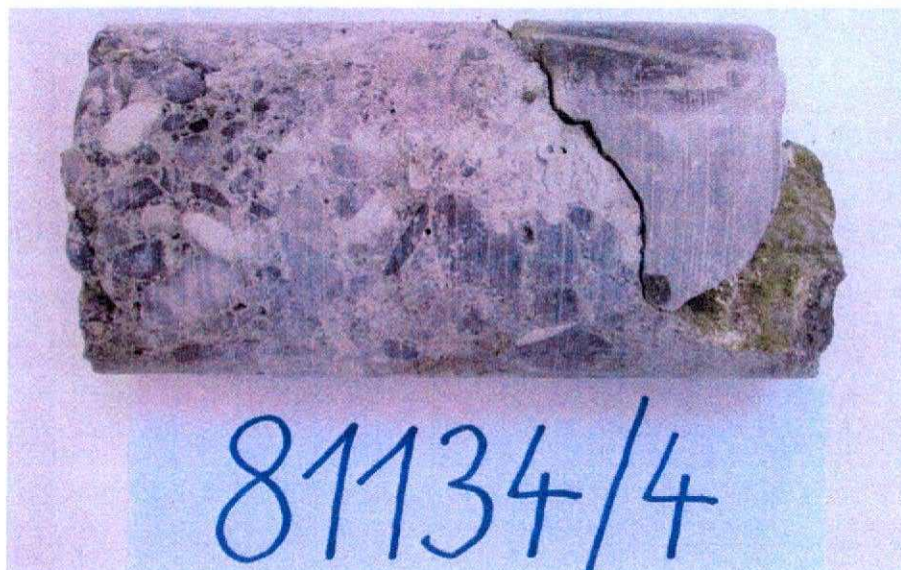
Slika 4

Vzorec z oznako V4

Mesto odvzema: krilni zid - dolvodno
Izmere: valj ϕ 94 mm, dolžine 205 mm.
Sloji: - betonski valj dolžine 205 mm
Beton : Kameni prodnati agregat z največjim zrnom 64 mm.
Vgrajenost betona: beton je dobro skompaktiran. Največja zračna votlina je premera do $d = 4$ mm.
Armatura: brez armature.
Opomba: - valj se je odlomil na stiku betonskega in kamnitega dela valja.

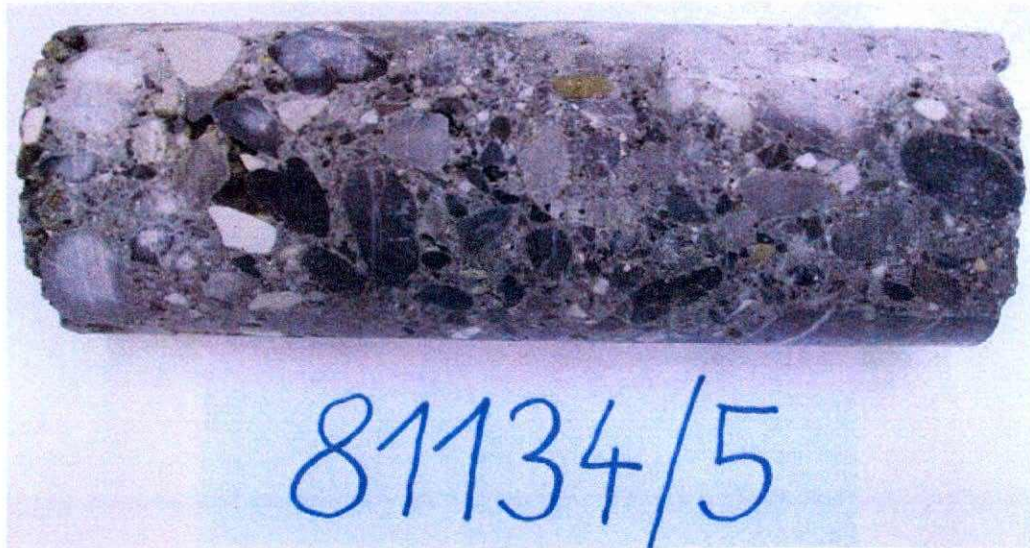
Slika 5

Vzorec z oznako V5

- Mesto odvzema:** betonski opornik - dolvodno
Izmere: valj ϕ 94 mm, dolžine 270 mm.
Sloji: - betonski valj dolžine 270 mm
Beton : Kameni prodnati agregat z največjim zrnom 64 mm.
Vgrajenost betona: beton je solidno skompaktiran. Največja zračna votlina je premera do $d = 10$ mm.
- Armatura:** brez armature.
Opomba: - posamezna nezalita mesta med gradivom cca. $1,5 \text{ cm}^3$.

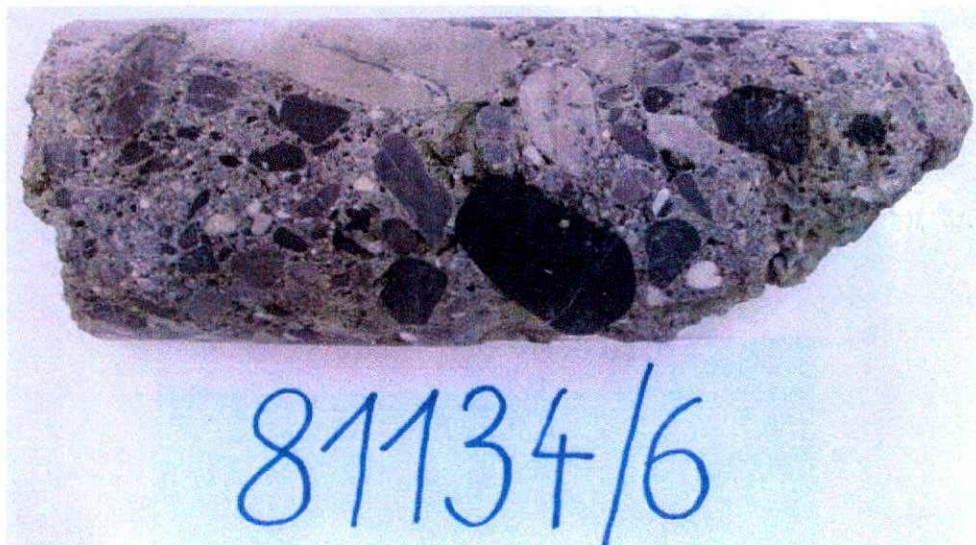
Slika 6

Vzorec z oznako V6

- Mesto odvzema:** betonski opornik - dolvodno
Izmere: valj ϕ 94 mm, dolžine 180 - 250 mm.
Sloji: - betonski valj dolžine 180 - 250 mm
Beton : Kameni prodnati agregat z največjim zrnom 64 mm.
Vgrajenost betona: beton je solidno skompaktiran. Največja zračna votlina je premera do $d = 8$ mm.
- Armatura:** brez armature.

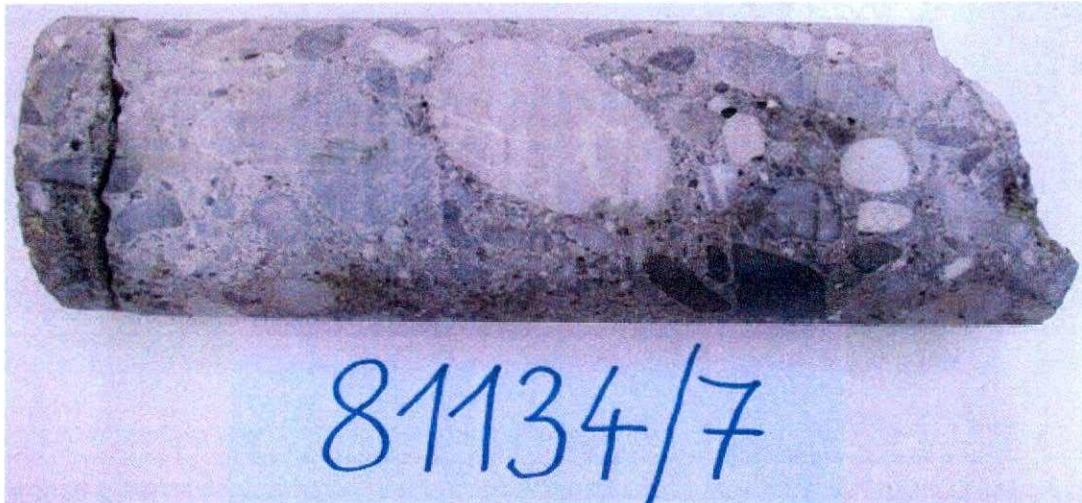
Slika 7

Vzorec z oznako V7

- Mesto odvzema:** krilni zid - dolvodno
Izmere: valj ϕ 94 mm, dolžine 280 - 305 mm.
Sloji: - betonski valj dolžine 280 - 305 mm
Beton : Kameni prodnati agregat z največjim zrnem 64 mm.
Vgrajenost betona: beton je dobro skompaktiran. Največja zračna votlina je premera do $d = 4$ mm.
- Armatura:** brez armature.
Opomba: - valj se je med vrtnjem prelomil na globini 20 mm.

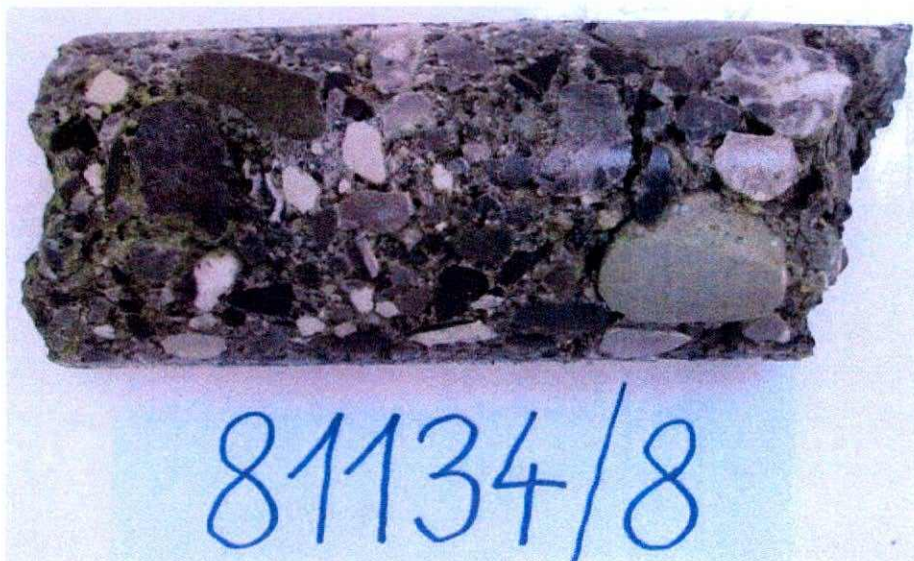
Slika 8

Vzorec z oznako V8

- Mesto odvzema:** betonski lok - gorvodno
Izmere: valj ϕ 94 mm, dolžine 215 - 235 mm.
Sloji: - betonski valj dolžine 215 - 235 mm
Beton : Kameni prodnati agregat z največjim zrnem 64 mm.
Vgrajenost betona: beton je slabo skompaktiran. Največja zračna votlina je premera do $d = 16$ mm.
- Armatura:** brez armature.
Opomba: - posamezna nezalita mesta med gradivom cca. $1,5 \text{ cm}^3$.

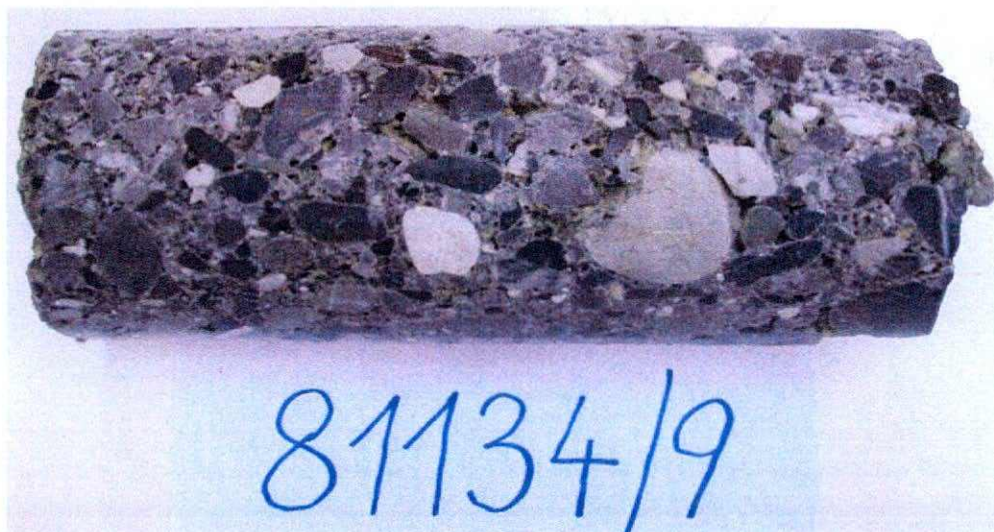
Slika 9

Vzorec z oznako V9

- Mesto odvzema:** betonski lok - gorvodno
Izmere: valj ϕ 94 mm, dolžine 250 mm.
Sloji: - betonski valj dolžine 250 mm
Beton: Kameni prodnati agregat z največjim zrnom 64 mm.
Vgrajenost betona: beton je slabo skompaktiran. Največja zračna votlina je premera do $d = 18$ mm.
- Armatura:** brez armature.
Opomba: - posamezna nezalita mesta med gradivom cca. 1 cm^3 .

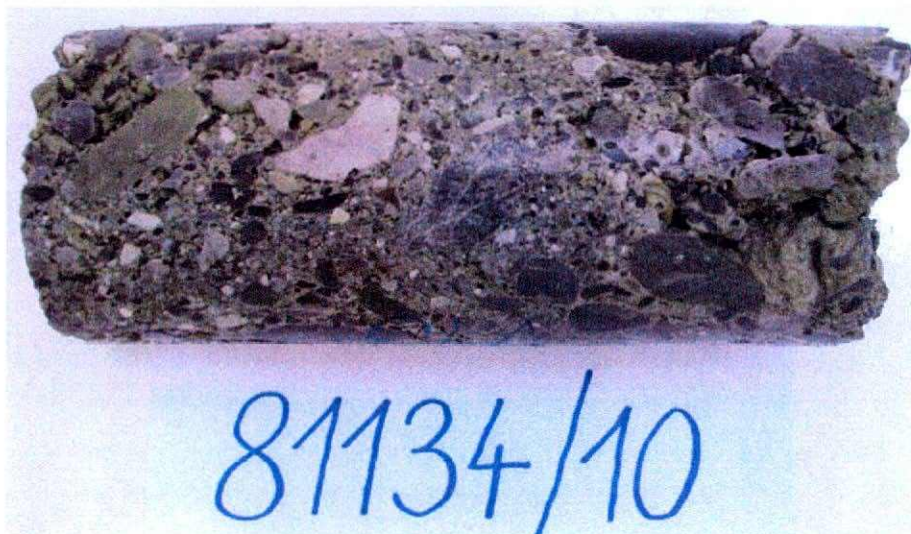
Slika 10

Vzorec z oznako V10

- Mesto odvzema:** betonski lok - gorvodno
Izmere: valj ϕ 94 mm, dolžine 240 mm.
Sloji: - betonski valj dolžine 240 mm
Beton: Kameni prodnati agregat z največjim zrnom 64 mm.
Vgrajenost betona: beton je slabo skompaktiran. Največja zračna votlina je premera do $d = 15$ mm.
- Armatura:** brez armature.
Opomba: - posamezna nezalita mesta med gradivom cca. 2 cm^3 .

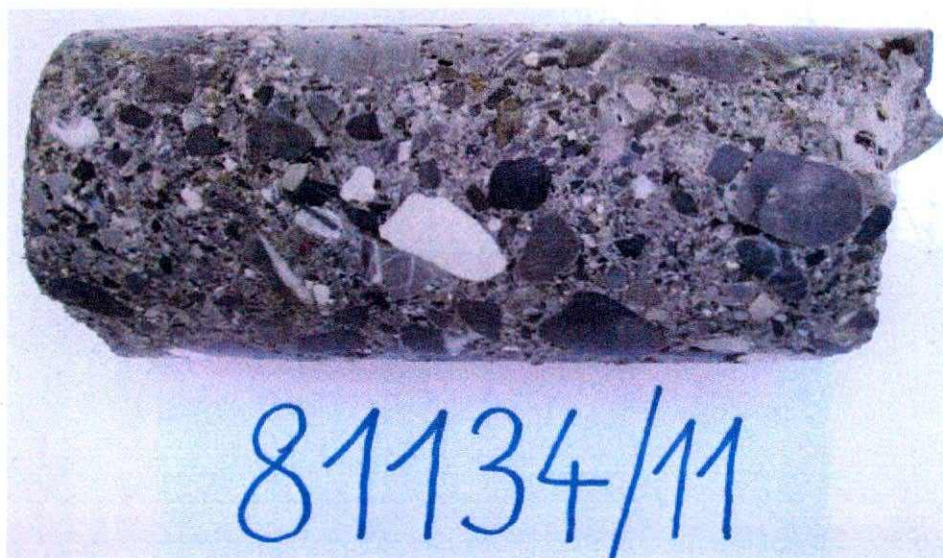
Slika 11

Vzorec z oznako V11

Mesto odvzema: krilni zid - gorvodno
Izmere: valj ϕ 94 mm, dolžine 240 mm.
Sloji: - betonski valj dolžine 240 mm
Beton : Kameni prodnati agregat z največjim zrnom 64 mm.
Vgrajenost betona: beton je solidno skompaktiran. Največja zračna votlinica je premera do $d = 9$ mm.
Armatura: brez armature.

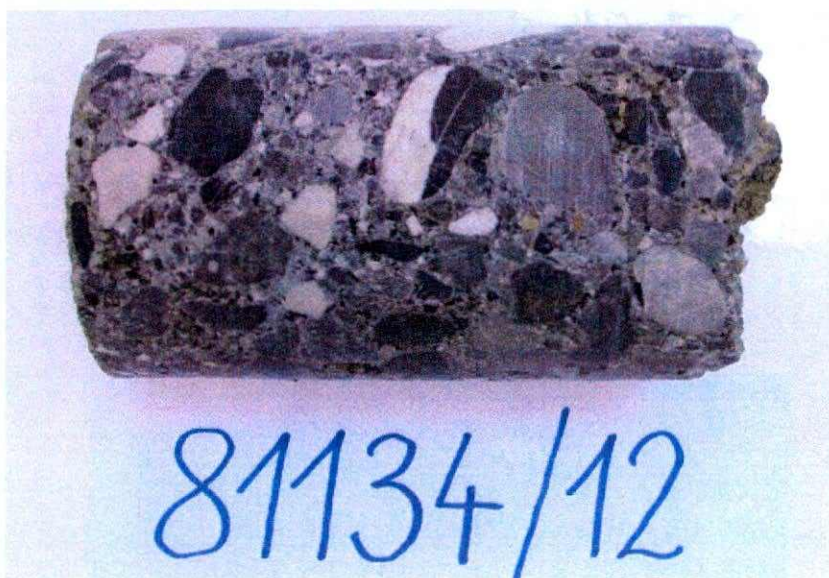
Slika 12

Vzorec z oznako V12

Mesto odvzema: betonski opornik - gorvodno
Izmere: valj ϕ 94 mm, dolžine 180 mm.
Sloji: - betonski valj dolžine 180 mm
Beton : Kameni prodnati agregat z največjim zrnom 64 mm.
Vgrajenost betona: beton je solidno skompaktiran. Največja zračna votlinica je premera do $d = 8$ mm.
Armatura: brez armature.

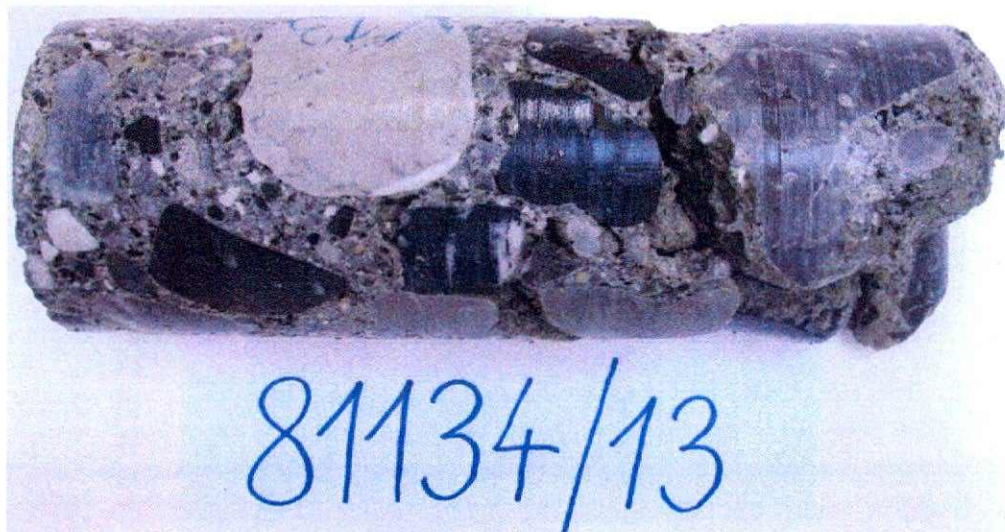
Slika 13

Vzorec z oznako V13

- Mesto odvzema:** betonski opornik - gorvodno
Izmere: valj ϕ 94 mm, dolžine 260 mm.
Sloji: - betonski valj dolžine 260 mm
Beton : Kameni prodnati agregat z največjim zrnom 64 mm.
Vgrajenost betona: beton je slabo skompaktiran. Največja zračna votlina je premera do $d = 13$ mm.
- Armatura:** brez armature.
Opomba: - valj se je med vrtnjem prelomil na globini 190-205 mm,
- posamezna nezalita mesta med gradivom cca. $3,5 \text{ cm}^3$.

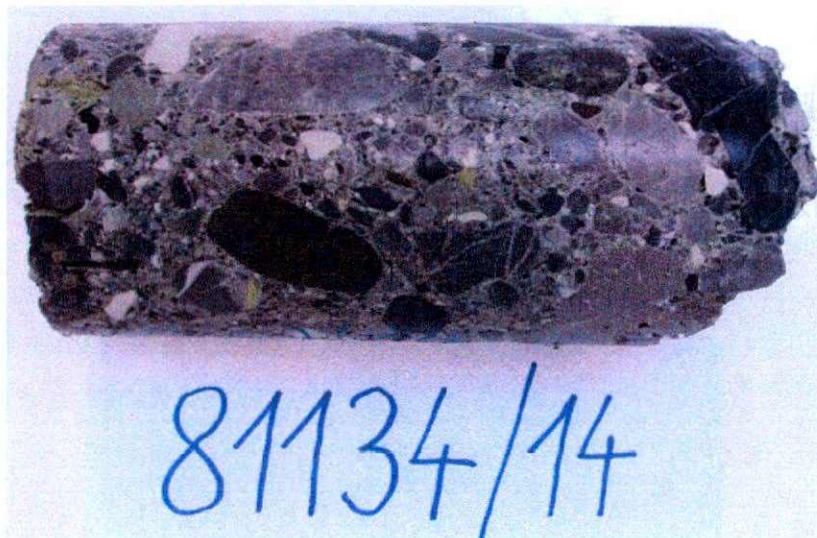
Slika 14

Vzorec z oznako V14

- Mesto odvzema:** betonski temelj - gorvodno
Izmere: valj ϕ 94 mm, dolžine 185 - 210 mm.
Sloji: - betonski valj dolžine 185 - 210 mm
Beton : Kameni prodnati agregat z največjim zrnom 64 mm.
Vgrajenost betona: beton je solidno skompaktiran. Največja zračna votlina je premera do $d = 7$ mm.
- Armatura:** brez armature.
