Ciljno usmerjeni pregled varnosti ceste (TRSI)

Občina Trbovlje

Krajevna cesta LK 423171 Ojstro – Ulica španskih borcev

Številka elaborata: **351/23**
Kraj in datum izdelave: **Trbovlje, junij 2023**

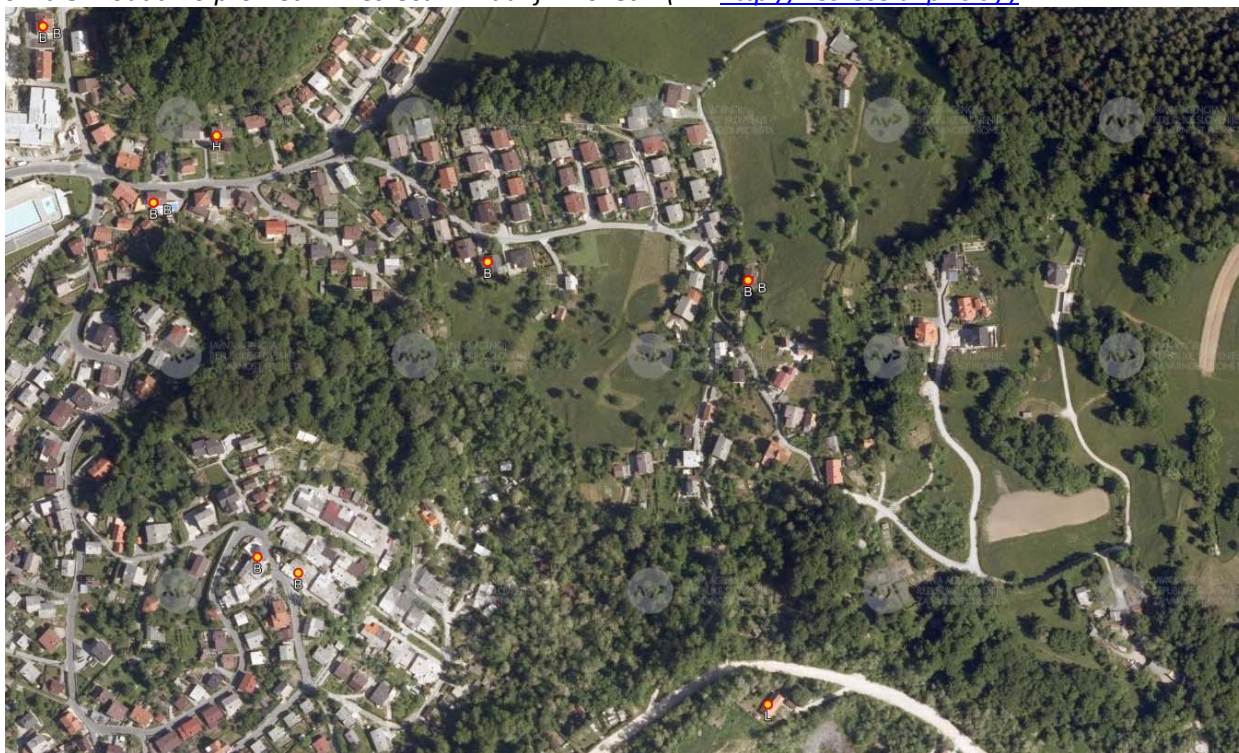
Slika 3: Podatki o prometnih nesrečah v zadnjih 10 letih (vir: <http://nesrece.avp-rs.si/>)

Analiza podatkov o prometnih nesrečah za obdobje med 31.12.2010 in 31.12.2021 (razpoložljivi podatki Agencije RS za varnost prometa) kaže, da so zabeležene 3 prometne nesreče, ki so bile brez telesnih poškodb.

Prišlo je do enega bočnega trčenja zaradi neupoštevanja pravil o prednosti, ter dveh trčenj v objekt zaradi neprilagojene hitrosti in napačne smeri vožnje.
