NASLOV GRADIVA: Poročilo o aktivnostih Javne gasilske službe Maribor ob požaru v Surovini

POROČILO O AKTIVNOSTIH JAVNE GASILSKE SLUŽBE MARIBOR OB POŽARU SUROVINA

Predmetno poročilo podaja opis vodenja in izvajanja neodložljivih nalog zaščite, reševanja in pomoči ob požaru, ki se je dogodil na območju podjetja Gorenje Surovina d.o.o., dne: 02.03.2020.

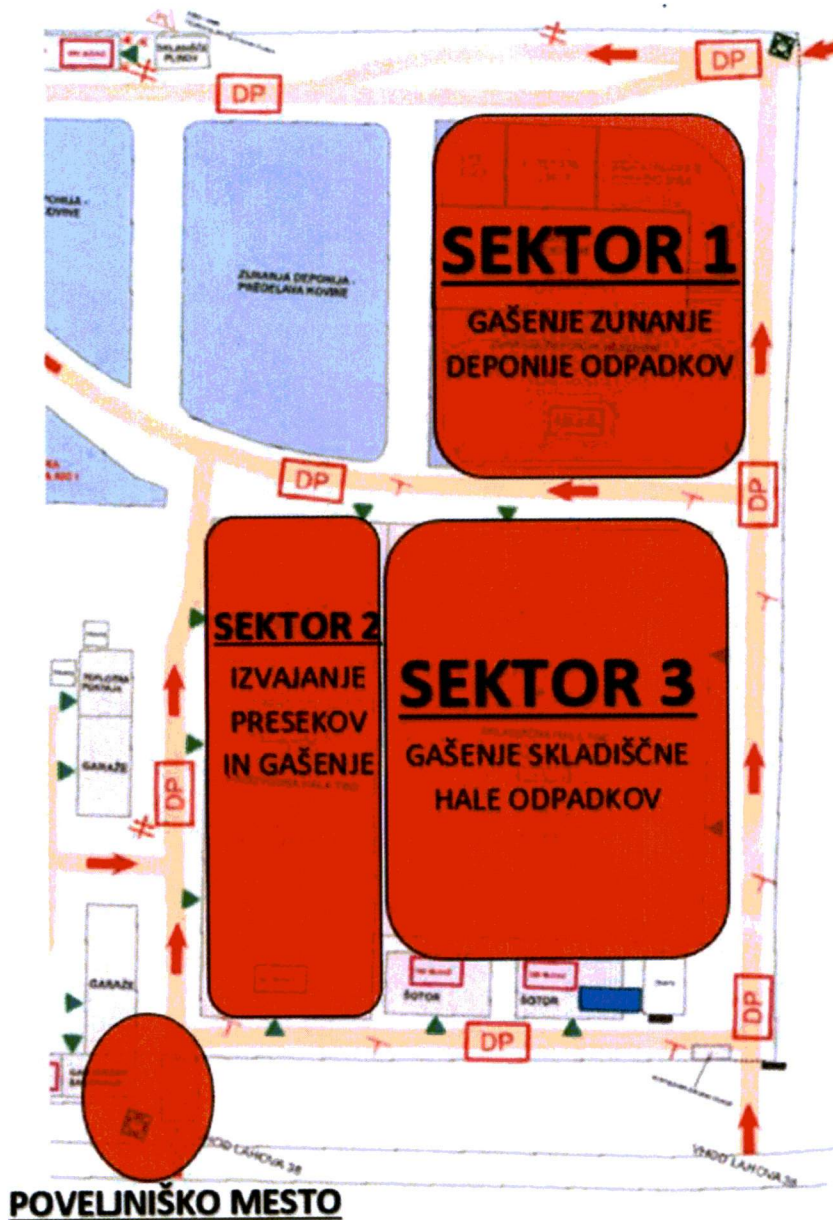
Skica organiziranih sektorjev v podjetju Surovina med požarom:

Takoj po ogledu smo formirali poveljniško mesto oziroma štab vodenja na drugem vhodu v območje podjetja. Intervencija se je organizirala na tri sektorje, prvi sektor je bil na zunanji deponiji, drugi sektor je zajemal proizvodno halo, tretji sektor pa je zajemal gorečo skladiščno halo.

Prvi sektor se je ukvarjal z gašenjem odpadkov na deponiji, uporabilo se je večje število gasilskih cistern, ter tri avtolestve s košaro. Zunanjo deponijo nam je uspelo v začetni fazi pogasiti, kar je bil tudi začetni cilj odločitev, ker v nasprotnem primeru bi bile posledice intervencije še veliko hujše in razsežnejše. Gašenje se je izvajalo s pomočjo strojev podjetja Surovina, ki so izvajali prekopavanje gorečih odpadkov in omogočili gašenje z gasilskimi avtolestvami in cisternami. Do požara zunanje deponije je prišlo zaradi sevanja temperature in zaradi gorljive dimne mase goreče skladiščne hale. Gasilci in vsa gasilska tehnika se je nato prestavila v drugi in tretji sektor, varovanje in nadzor deponije pa je prevzel tretji sektor.

Drugi sektor se je ukvarjal z izvajanjem preseka oziroma gašenjem strehe proizvodnje hale, ki je ostala skoraj nepoškodovana. Uničenih je par metrov strehe ob stiku s gorečo halo. Na strehi so se

Tretji sektor se je ukvarjal z gašenjem skladiščne hale. Hala je bila razdeljena v dva dela. V prvem delu so bili mleti odpadki, v drugem delu pa so bili odpadki pripravljene za mletje. Kurilna vrednost skladiščenih odpadkov je bila 24,75 MJ/kg, za primerjavo les ima kurilno vrednost 21,7 MJ/kg, bencin pa 47,30 MJ/kg. Zaradi velike količine materiala (5000 t) in zaradi popolnoma razvitega požara, ter posledično zaradi visoke temperature se je kovinska konstrukcija strehe na polovici hale že na začetku porušila v objekt, na drugi polovici hale pa se je naslonila na proizvodnji transporter. Vstopanje v prostor in gašenje napadalnih skupin v prostoru je bilo s tem onemogočeno oziroma preveč nevarno.
