**ZADEVA: PREDLOG ZA OBRAVNAVO NA 14. REDNI SEJI MESTNEGA SVETA
MESTNE OBČINE MARIBOR**

NASLOV GRADIVA: Poročilo o investiciji objekta Pristan

Poročilo o investiciji objekta Pristan

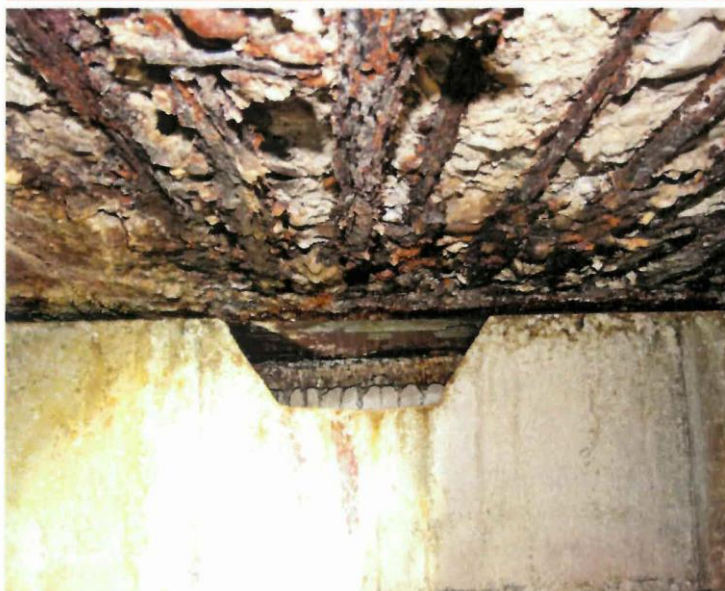
Slika št.8: Razpadanje betona in močna korozija armature plošče ob stiku z bazenom v predelu prostora s stebrom skakalnice – detajl 2 (vogalni del prostora HV).

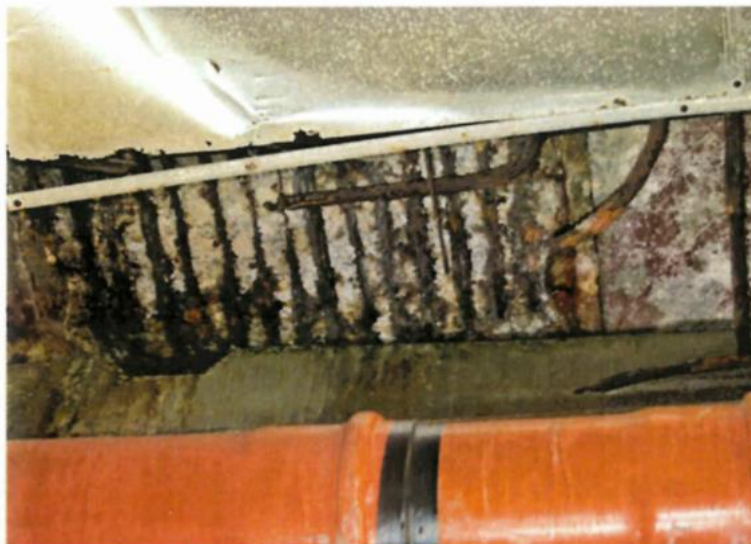
Slika št.7: Razpadanje betona in močna korozija armature plošče ob stiku z bazenom v predelu prostora s stebrom skakalnice – detajl 1 (vogalni del prostora HS in HV).

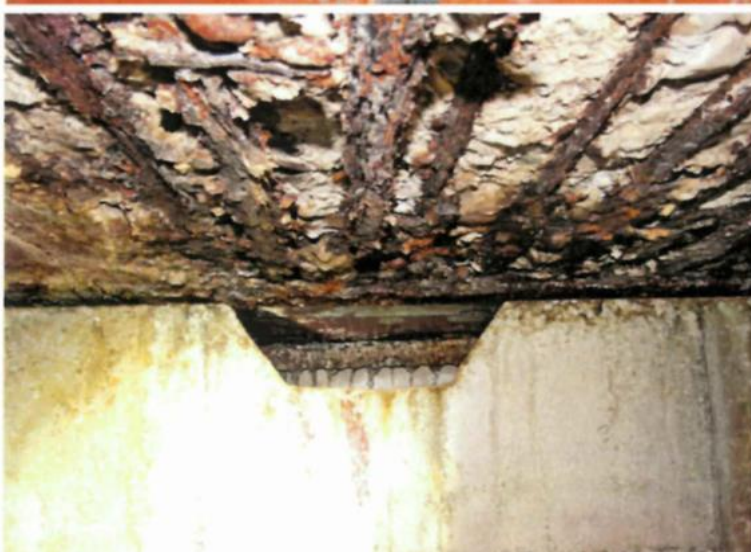
Slika št.8: Razpadanje betona in močna korozija armature plošče ob stiku z bazenom v predelu prostora s stebrom skakalnice – detajl 2 (vogalni del prostora HV).

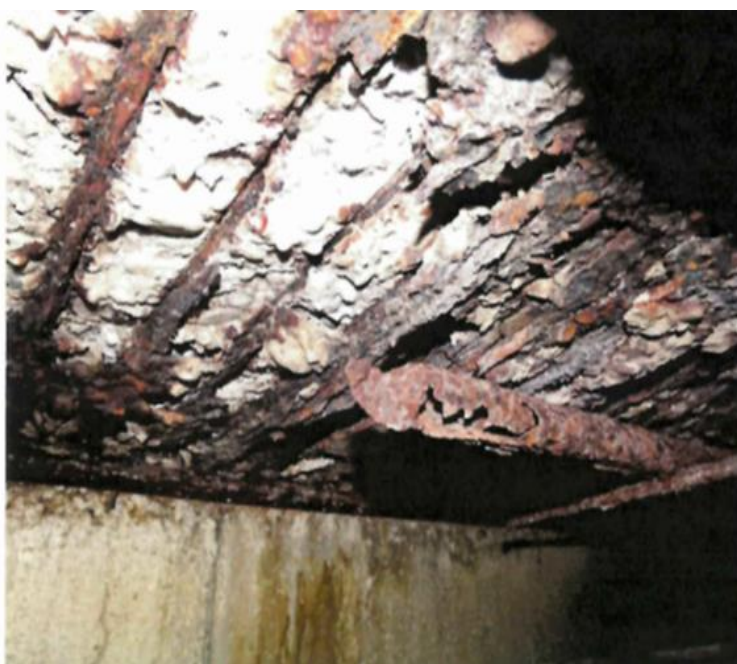
Slika št.9: Razpadanje betona in močna korozija armature (večina armaturnih palic je prekorodiranih oziroma so ostali samo korozijski produkti) plošče ob stiku z bazenom v predelu prostora s stebrom skakalnice – detajl 3 (vogalni del prostora HV).

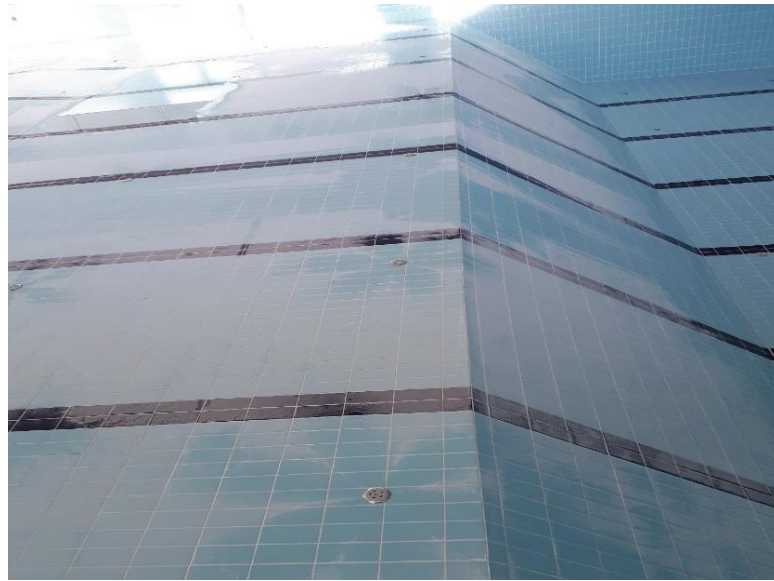
PID projekt navaja izvedbo »Bele kadi« TA NI IZVEDENA razpoke manjše od 0.2 mm, klasa betona C25/30. Poševnina – rampa (prehod med zgornjim in spodnjim nivojem bazena) ni bila sanirana, ampak le premazana z hidro izolacijskim premazom. Školjka bazena ni izvedena po sistemu »bela kad«.

Slika 1: Dno srednjega bazena

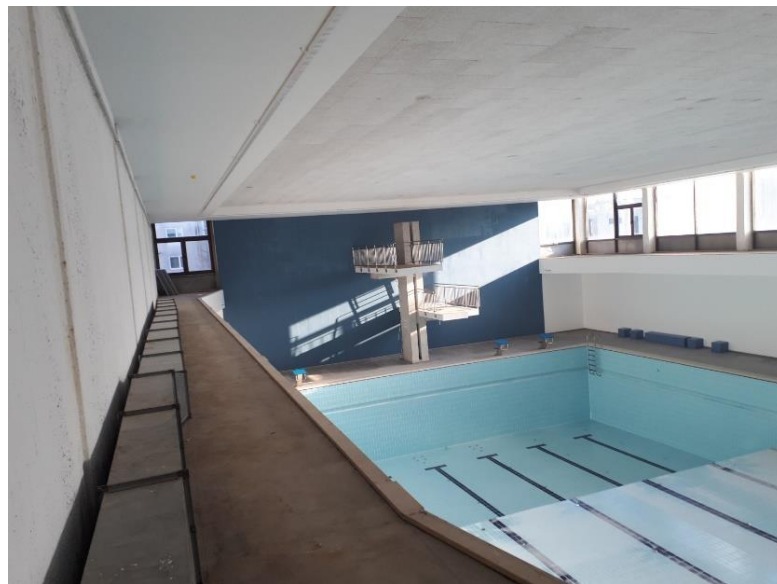
Slika 2: Pogled na srednji bazen

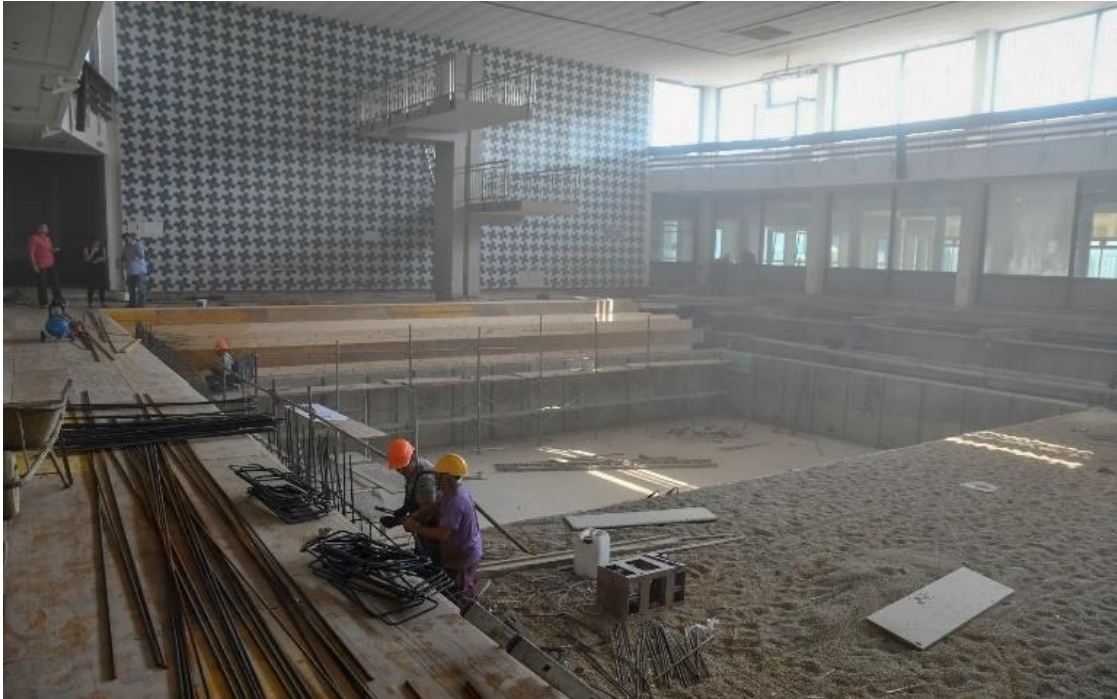
2. Nova ploščad je monolitno povezana s stenami bazena, ki obremenjujejo stebre in temelje bazena. Po ugotovitvah recenzenta FEM consulting d.o.o. ni izdelane **ustrezne preveritve statične stabilnosti bazena in vpliva dodatne obremenitve na stabilnost bazena.**

Slika 3: Sanacija srednjega bazena

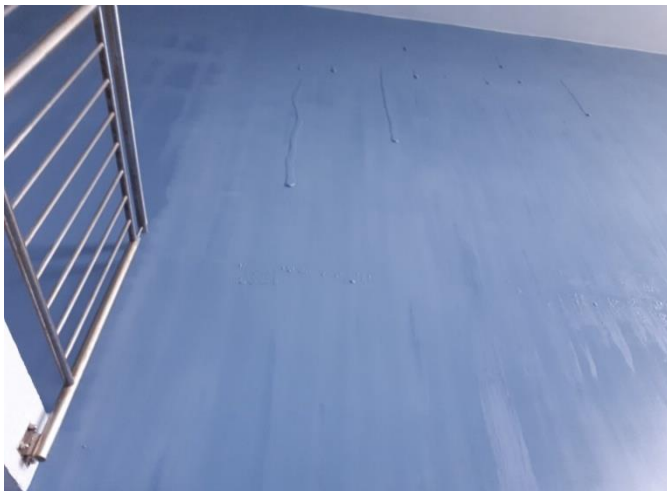
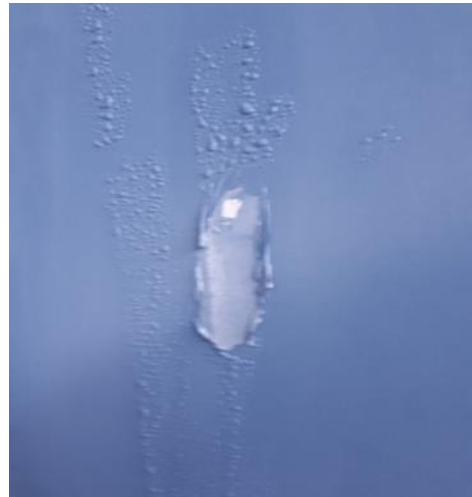
3. **Ni prezračevanja.** Za zagotavljanje ustreznega zdravstvenega varstva ljudi mora biti urejeno prezračevanje. Za objekte v javni rabi se mora zagotoviti najmanj $9\text{m}^3/\text{m}^2/\text{h}$ izmenjave zraka.
4. **Stene plesnijo in kondenzirajo** posledično zaradi neizvedenega prezračevanja

Slika 4: Vzhodna stena ob skakalnici v srednji bazen

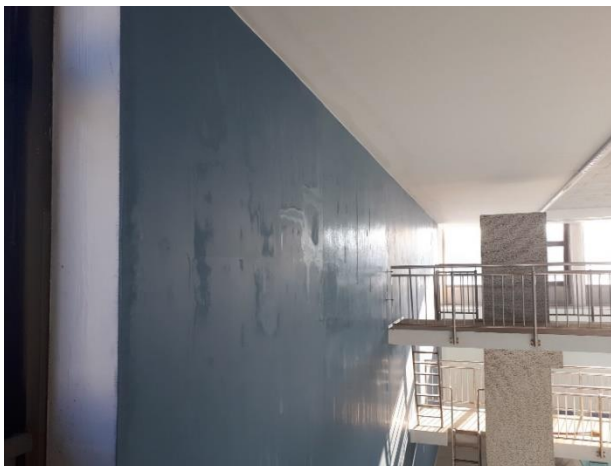
Slika 5: Vzhodna stena ob skakalnici v srednji bazen

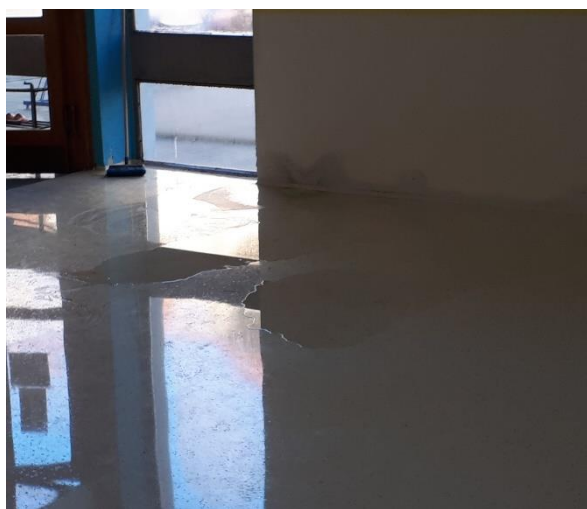
Slika 7: Prikaz kondenzacije v garderobnih prostorih

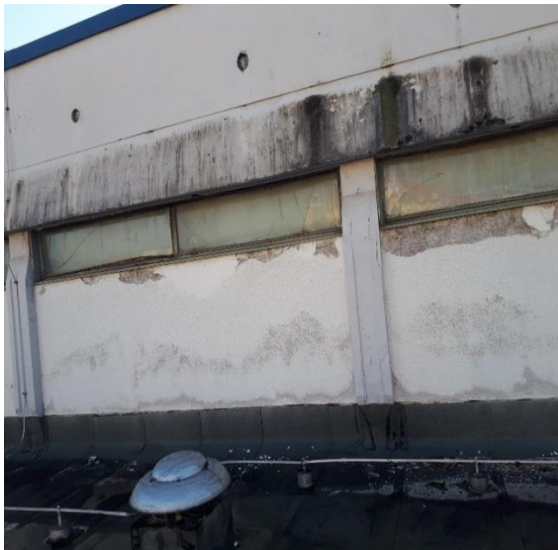
5. Zunanji stebri zahtevajo sanacijo in preveritev stabilnosti

Slika 8: Zunanji stebri

- **PZI dokumentacija za sanacijo stebrov na podlagi poročila IRME. Projekt izdelal Imobiro d.o.o.**

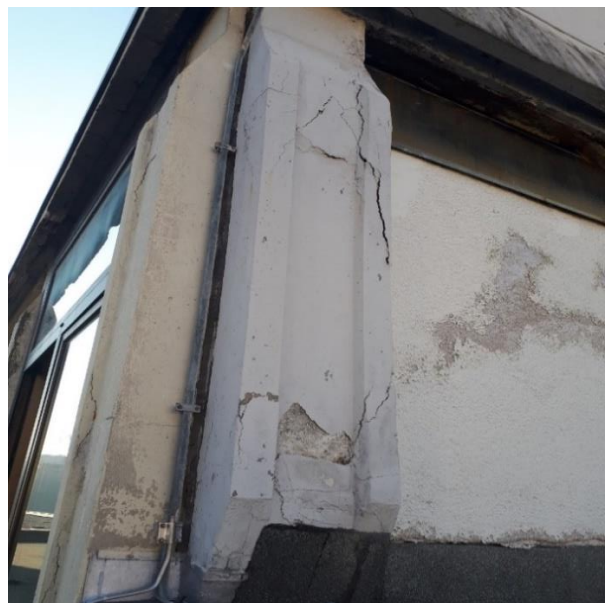
Slika 9: Zunanji stebri

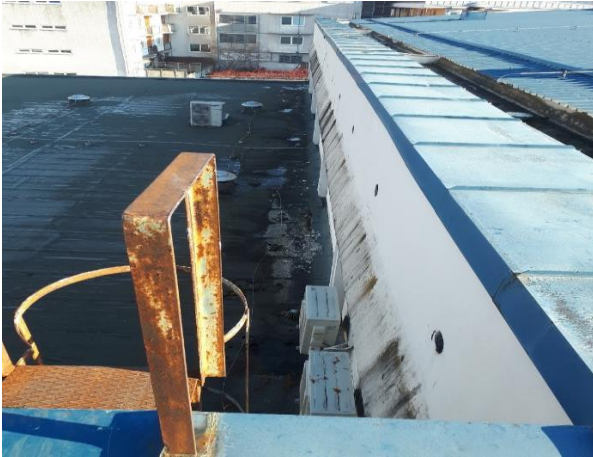
6. Ni ustrezne preveritve statične stabilnosti strehe za postavitve klimatov. Arhiteza je naročila izračun po starih JUS normah, ne pa po veljavnih predpisih Eurokodov, ki so v veljavi od 2008. Potrebno je preveriti statično stabilnost objekta – strehe.

Slika 10: Streha - predvidena postavitve klimatov

- JN za preveritev strehe za montažo novih klimatov
- JN za preveritev strehe na kateri je nameščena fotovoltaika, v kolikor se bo fotovoltaika po sanaciji strehe ponovno namestila

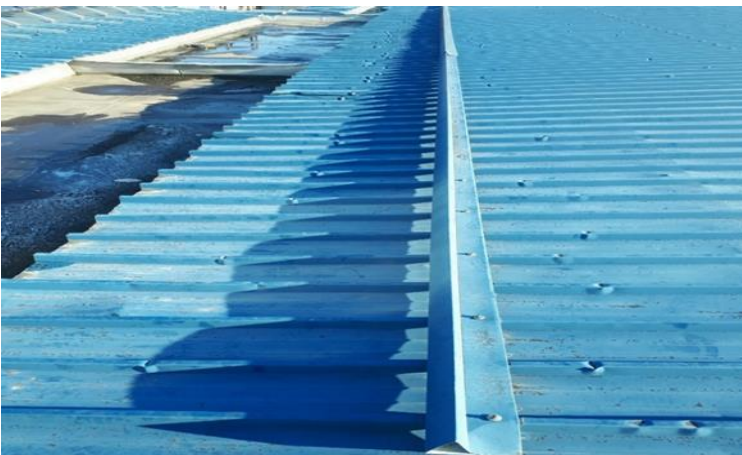
7. Streha pušča, zapiše izvajalec v gradbeni dnevnik. Ukrepa ni, nadaljuje se z dokončanji del na stropu. Ravna streha je puščala, nad njo je bila izvedena nova pločevinasta streha, ki je v celoti preluknjana. Pločevinasto streho so še dodatno obremenili s fotovoltaiko s pogodbo do leta 2046.

Slika 11: Streha

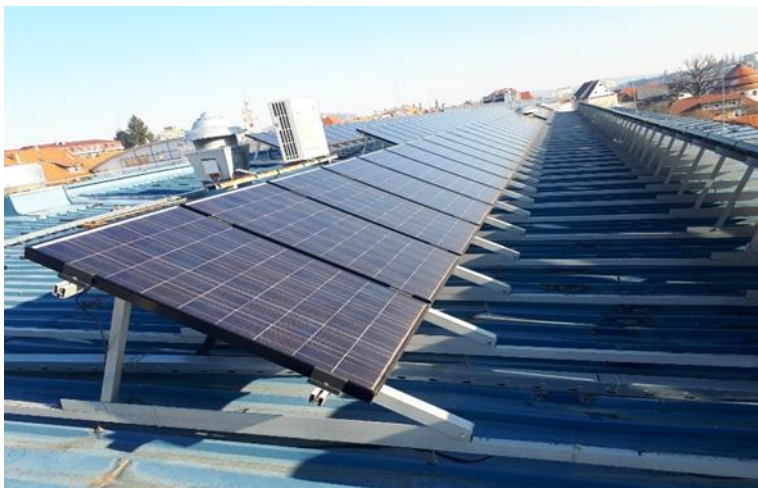
Slika 12: Streha s fotovoltaiko
